一般財団法人 建設業技術者センター  
第8回『建設技術者のための技術力向上セミナー』  
2019/10/9（新潟）

# 建設現場でよくある失敗と その対策について ～コンクリート工事～

東亜建設工業(株)  
羽渕貴士

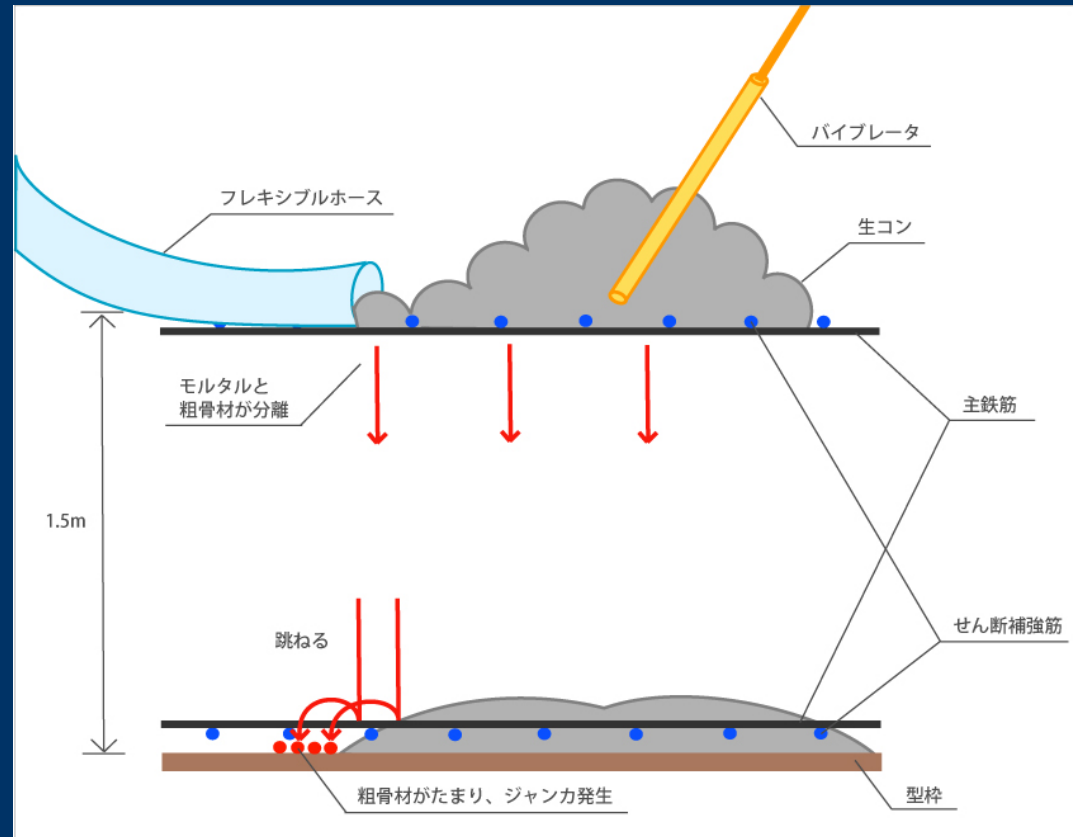
高さ1.5mの梁のコンクリート打設に当たり、上側の鉄筋が密でポンプ車のホースが梁の鉄筋のなかに入らなかった。このため、コンクリートを上筋の上にもこもこと盛り上げ、バイブレータで型枠内にコンクリートを落とし、打設していた。

流し込んだコンクリートは十分、締め固めたつもりだったが、型枠を外すと、梁の隅角に豆板ができていた。

豆板の原因はバイブレータの締固め不良が多いが、今回のケースは締固め以前に、粗骨材とモルタル分の材料分離が起きていて粗骨材が噛み合った箇所にモルタルが行き渡らなかったためと考えられる。

コンクリート標準示方書には「ポンプ配管等の吐出口と打込み面までの高さは1.5m以下を標準とする」と書いてある。事例では打込み高さ1.5mは保っていたが、鉄筋間隔が狭いためコンクリートはスレートに落下せず、盛り上がったコンクリートにバイブレータがかかると、鉄筋に邪魔されないモルタル分が落下し、次に粗骨材が落下するという状況で、さらに落下した粗骨材は下筋に当たり跳ね返りするなどして、材料分離が発生、豆板となったと考えられた。

豆板はモルタルによる左官仕上げで補修した。

今回のケースでは、上側の鉄筋の結束を外してポンプ車のフレキシブルホースを梁の中まで入れてコンクリートを流し込めば、このような事態にはならなかった。

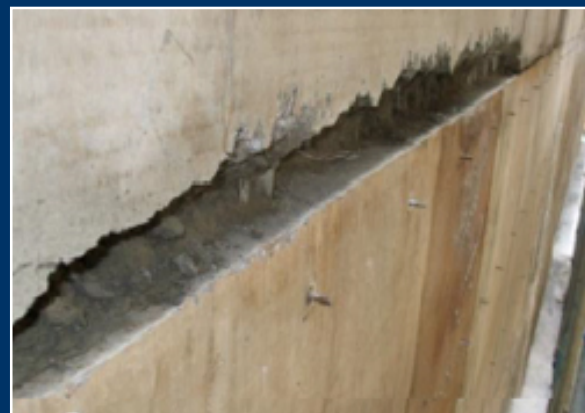
1月中旬、寒冷地で建設が進められていた、半地下式水処理施設において発生したトラブルである。側壁コンクリートの最終リフトの打込みを終え、5日間の養生を経て型枠を解体した時、躯体外側の打継目10数mに亘って、幅約1cmのスリット状の空洞とその上部4~5cmの幅の黒っぽい変色層が発見された。打音検査で濁音があったため、奥行き方向にはつり調査したところ、鉄筋を超える深さにまで空洞と脆弱層が認められた。

当時、建設地点の外気温は、最高温度が0°C前後、最低気温は-10°Cを下回っていたことが確認されている。また、コンクリート打込み当日は、型枠内部の簡単な目視点検を行っただけで打継ぎ面の状態は十分把握されていなかった。

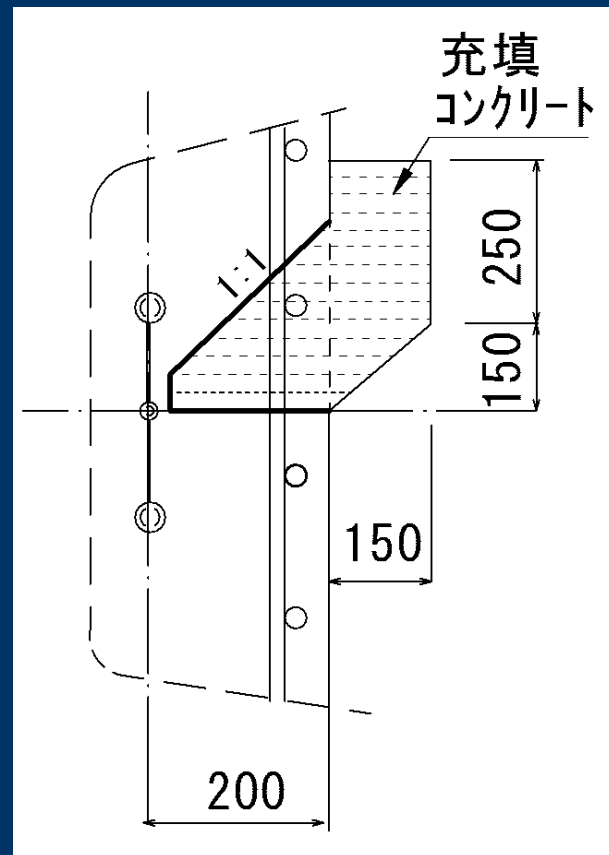
これらのことから、変状発生の原因は躯体外側の給熱養生が不十分だったことによると判断した。すなわち、打継目に残った凍結した洗浄水の上にコンクリートを打ち込んだため、凍結水の融解に伴い空洞が発生し、さらに上部コンクリートの硬化不良を引き起こしたものと結論付けた。

対策は、図に示すとおり、不具合箇所をウォータージェットにより台形状にはつき取り、プライマーを塗布したのち母材と同等のコンクリートにて充填する方法とした。

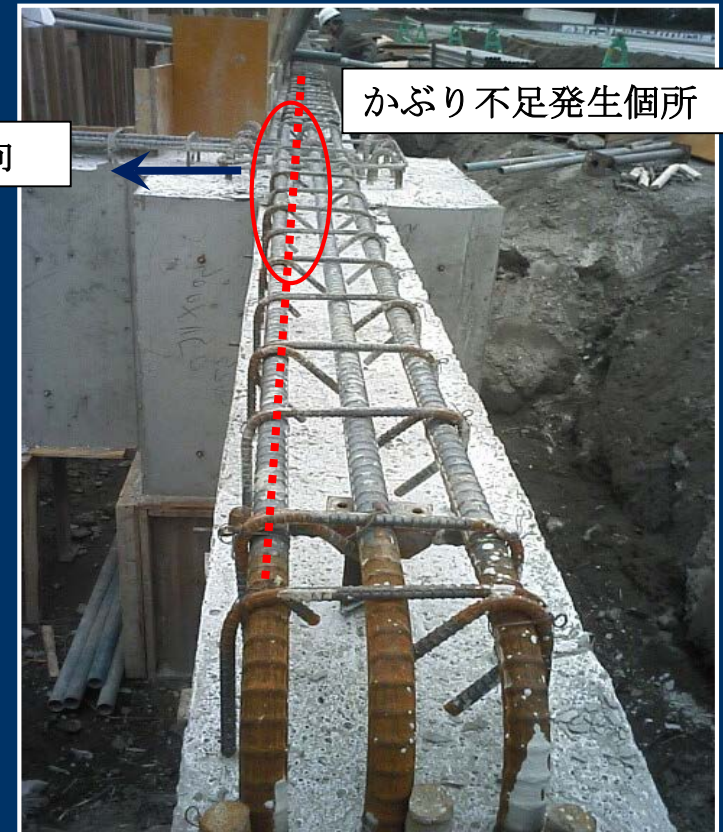
本事例は、建物基礎の地中梁の施工において、鉄筋のかぶり不足が発生したものである。地中梁のコンクリートを打込み、養生が終了した後に出来形を確認したところ、写真に示す様な不具合が発見された。この写真では見づらいが、この梁の軸方向(写真では奥行き方向)に配置された上端筋に湾曲が生じ、その結果、この梁の鉄筋全体が直交する梁側(写真の左方向)に動き、この梁と直交する梁との交差部付近においては、鉄筋のかぶり不足が生じたものである。

補修にあたり、かぶりが不足した梁側面部では、構造計算上は支障がないと考えられたが、かぶり不足による鉄筋腐食等の劣化を防止することも考え合せて、炭素繊維シート接着による補強を行った。

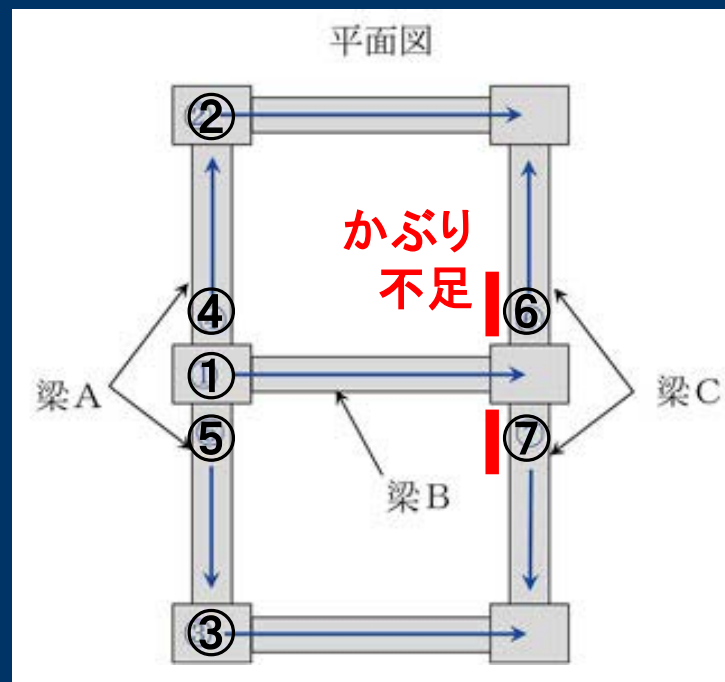
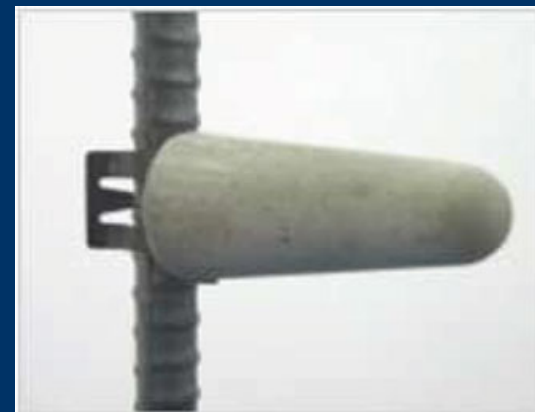
この地中梁のコンクリートの打込みは、図に示す① → ⑦の順序で行っており、梁Aと梁Bとの交差部から開始している。そして、約1.5mの梁高に対して、一気に天端まで打ち上げている。なお、パイプサポートなどによる型枠の支持・固定は行っていなかった。

また、使用したスペーサはモルタル製であり、写真に示す様に鉄筋にクリップ式で固定するロケットタイプと呼ばれ、型枠に接する先端が細くなっているものであった。打込み前の検査では、スペーサは1m<sup>2</sup>当たり2個以上使用するという規定が守られていることは確認されていた。

- ① 側面図に示すように、梁Aの型枠には偏ったコンクリートの側圧が作用した。
- ② 梁Aの型枠が、支保工が無かったため外側に変形した。
- ③ 同時に、セパレータやスペーサを介して梁Aの鉄筋も一緒に移動した。
- ④ それに伴って梁Bの鉄筋も同じ方向に移動した。
- ⑤ 同様に、梁Cの鉄筋が梁Bの鉄筋により引っ張られた。
- ⑥ このとき、梁Cでは鉄筋のかぶりを確保するためのスペーサの数および取付け方法が不十分だったため、スペーサの移動や脱落が生じて鉄筋が型枠側(写真の左側)に湾曲して、かぶり不足箇所が生じた。

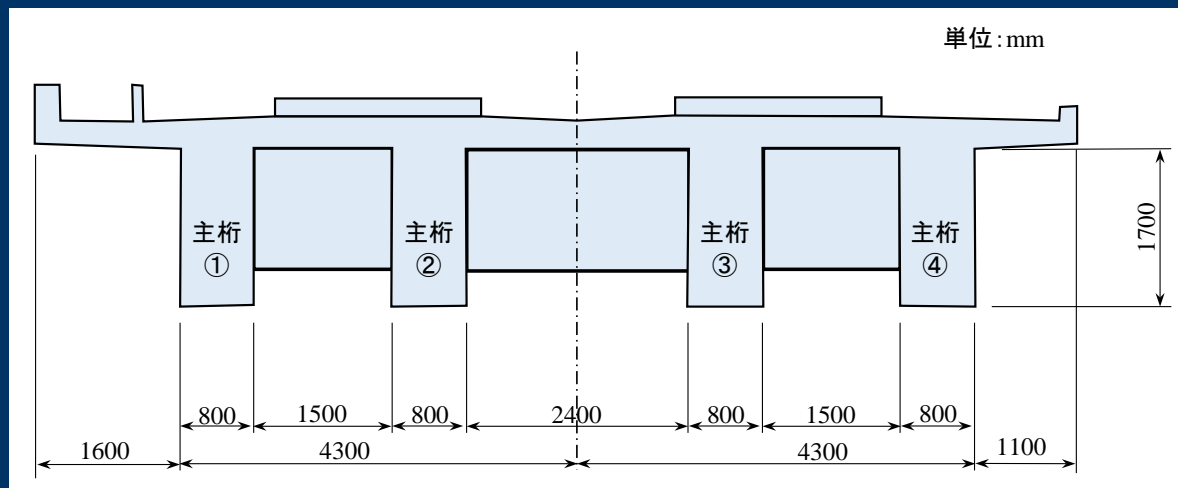
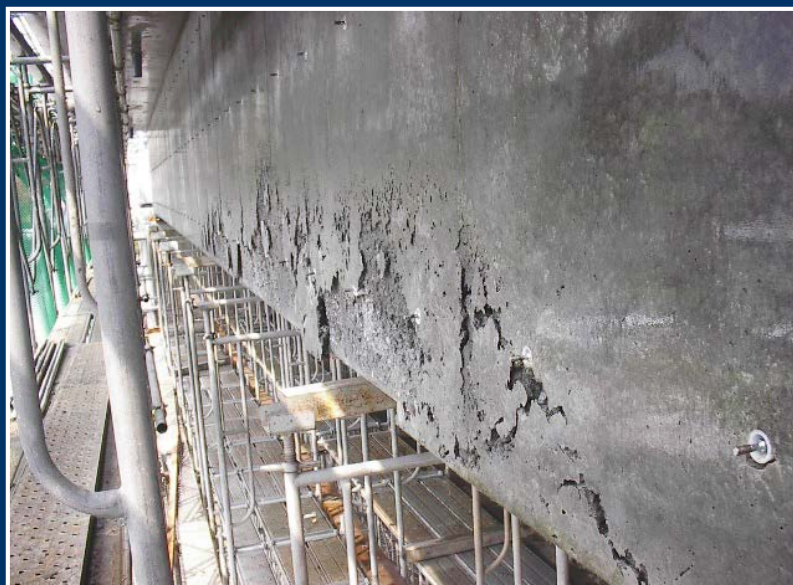
上部工コンクリートの施工後、端部の主桁①において、型枠の一部にはらみが見られたので、脱型後に確認したところ、写真に示す変状が確認された。

この変状が生じた位置は主桁のスパン中央に近い部分であり、主桁側面下端部に長さ約4.0m、高さ約0.7mの範囲に渡ってはらみや表層コンクリートの剥離が生じていた。はらみの生じた桁幅の状況を図に示すが、主桁下面の左右におけるはらみの最大値はそれぞれ47mmと42mmであった。

内部コンクリートに欠陥は無いものと判断されたため、はらんだコンクリート部分をはつき取り、その箇所を断面修復してから表面被覆工を行うこととした。はらんだ部分のコンクリートをやや深めに(スターラップの背面10~20mm程度を目安に)はつき取り、その箇所は無収縮モルタルを用いて断面修復し、さらにその上に長期的な剥落防止を考慮してビニロンメッシュによる剥落防止工を施した。

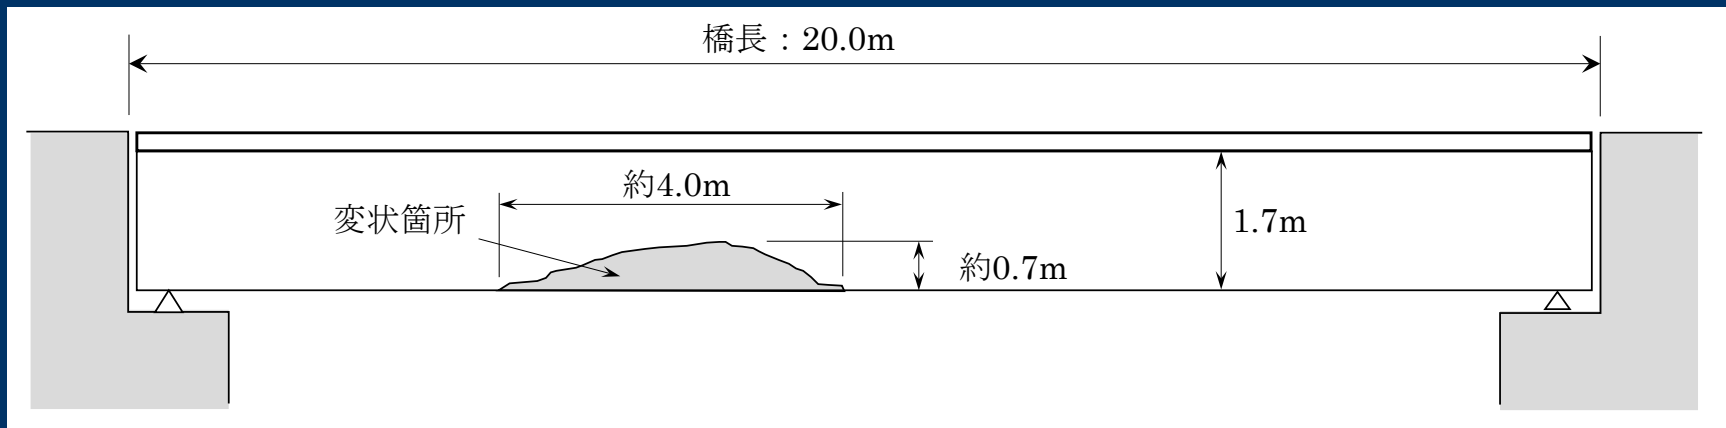
変状が生じた部分においては、表層部コンクリートが型枠のはらみに伴い、下方に流下した様子が伺える。コンクリートが流下しなかった部分では型枠と接していたことから表面に光沢が残っている。

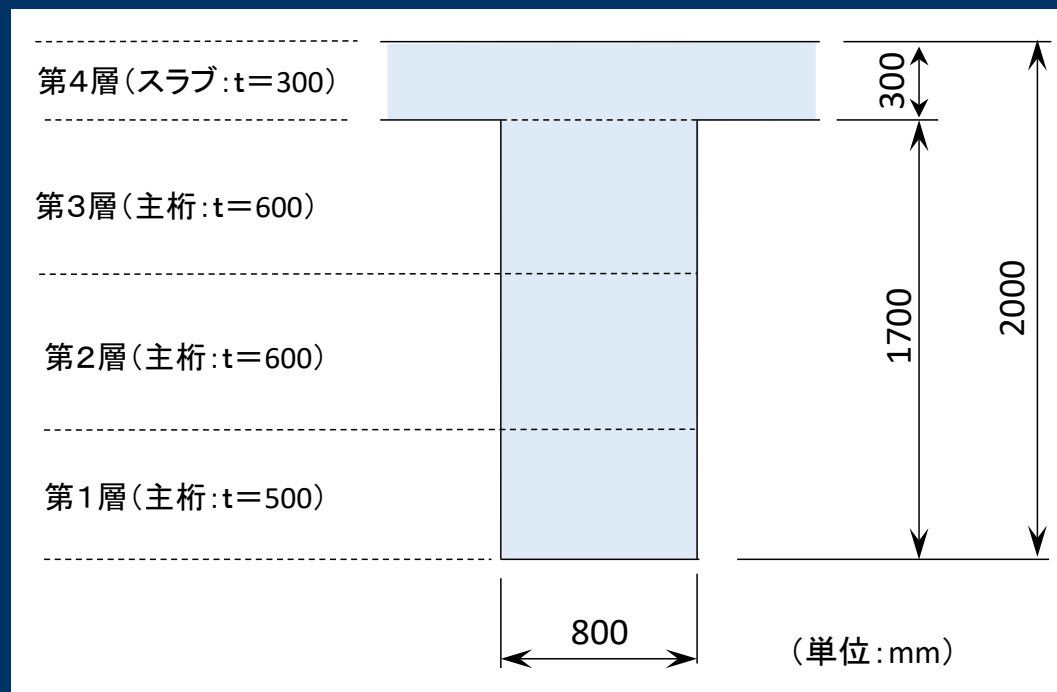
このことから、コンクリートの打込み中に型枠のはらみが生じたものと推察された。そして、型枠セパレータ両端のPコンとセパレータ端部は型枠表面に付いたままであったことから、最下段のセパレータがコンクリートの側圧に耐えられず破断したものと思われた。

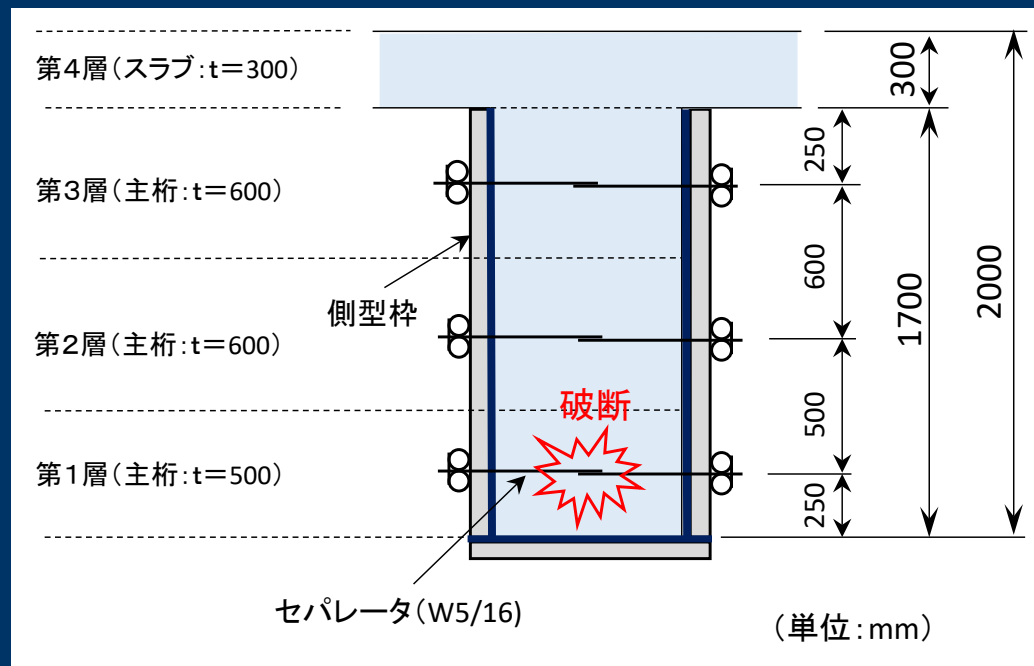
型枠工へのヒアリングを行ったところ、2本のセパレータを桁の中央部においてフレア溶接で繋いでいたとのことであった。最下段のセパレータには大きな側圧が作用するため、溶接部がその側圧による引張力に耐えられなかったものと思われる。溶接部の引張耐力が不足した原因としては、溶接長の不足や溶接不良などが考えられた。

今回の事例では、セパレータをフレア溶接で繋いだ理由は不明であるが、その溶接部において破断したことがコンクリートのはらみ出しの原因と考えられた。標準的なサイズのセパレータは計画より多めに準備しておき、現場においてセパレータを溶接で繋ぐことは極力避けることが望ましい。

やむを得ずセパレータをフレア溶接で繋ぐ場合は、片側溶接では10D以上（両側では5D以上）の溶接長を確保することが必要である。もちろん熟練した技能者が実施することが必要である。

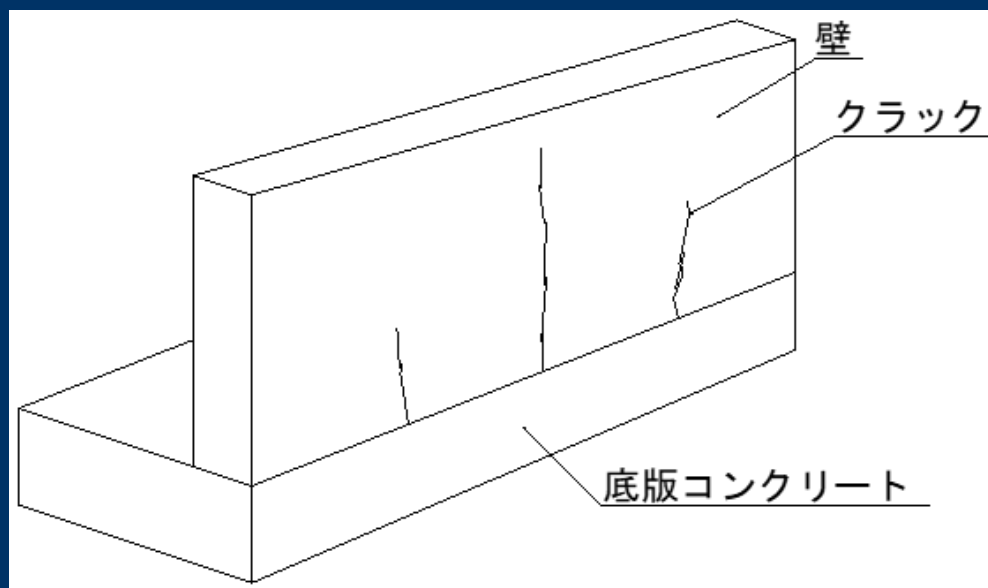
1月に東京の近郊の浄水場で、配水池の壁のコンクリートを打設した。今回の工事で最初の壁のコンクリートである。打設時期と壁の厚さが0.9mと厚いことから、高性能減水剤の使用により単位セメント量をできるだけ小さくするとともに、中庸熱コンクリートを採用した。15時に打設が完了後、壁全体をブルーシートで覆い、壁の中間部に練炭をぶらさげ、頂部には投光器を設置した。ただし、練炭および投光器による保温養生は一晩だけとした。

5日後、朝の気温が0°Cの寒い日だったが、ブルーシートをはずし、次に型枠材をはずした。その日は気がつかなかったが、翌朝コンクリートの壁には、鉛直方向に4m程度おきに規則正しく0.4mm前後のクラックが発生していた。

壁のコンクリートの内部には水和熱によって上昇した温度が蓄えられている。ところが脱型により、コンクリート表面は急に冷たい外気にさらされ、熱がうばわれる。このため、コンクリートの表面と中心部でかなり大きな温度差が生じ、クラックが発生したと考えられた。

もう一つはマスコンクリートとしての問題である。壁はセメントの水和熱によるコンクリート温度の上昇が体積変化(膨張、収縮)を引き起こすが、下端はすでに固化している底版コンクリートに拘束されているため、壁コンクリートの内部に応力が生じる。この内部応力が部材の引張強度を超えることで、クラックが入ったというものである。

水を貯める構造物なので、漏水を起こさないように、クラックの補修を行った。クラックの形状は鉛直に近いといってもやや斜めに、一部枝分かれしている。決して、美観上優れたものではないが、クラックに沿ってVカットし、レジンモルタルでコーキングした。

養生を原因とするクラック対策として、脱型を1日伸ばし6日目とした。外気温とコンクリートの温度差を少なくするために養生期間を長く延ばしたのである。さらに、型枠をはずした後、再度シートで覆うようにした。急激な温度変化を与えないためと脱型後も保温に努めるためである。

マスコンクリートを原因とする対策として、クラック発生位置を分散させ、それぞれのクラックを許容できる幅に狭めることを意図して@250mmで配置されたD25の壁鉄筋の間にD19を配筋した。

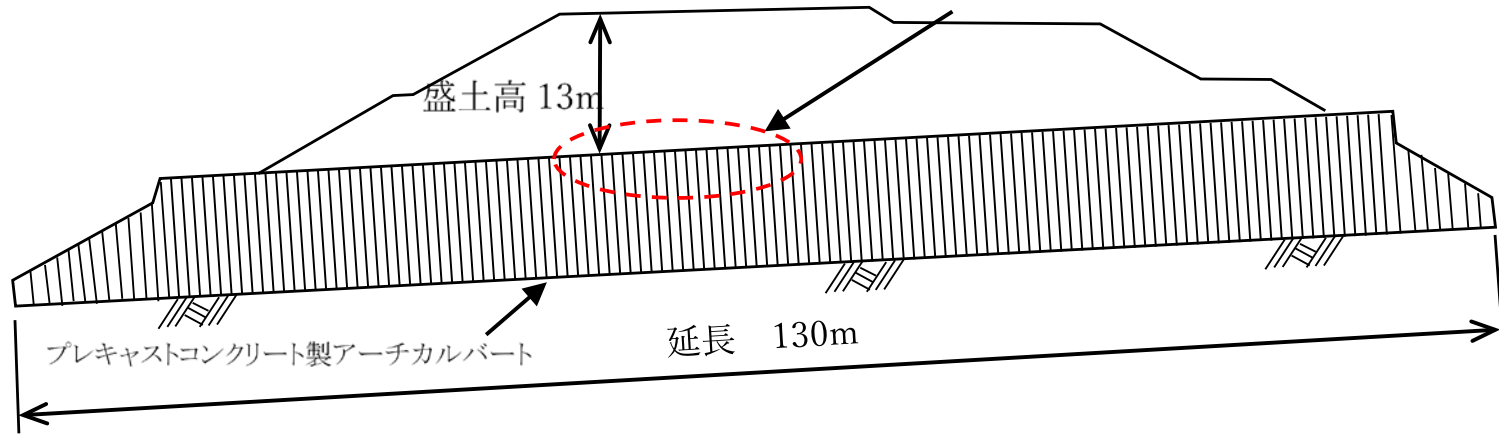
ひび割れが多く発生している区間

プレキャストコンクリート製のアーチカルバートの天端に軸方向(トンネル軸方向)のひび割れが多数発生していることが発注者より指摘された。当該構造物は図に示すように、盛土にて高速道路インターチェンジを築造する工事のうち、延長約130mのアーチカルバートである。

現地調査の結果、基礎地盤の沈下や盛土に変状は認められなかった。図に示すように、ひび割れの発生箇所が高盛土の部分と一致していることから、その発生原因は盛土の鉛直荷重によるものと推測した。

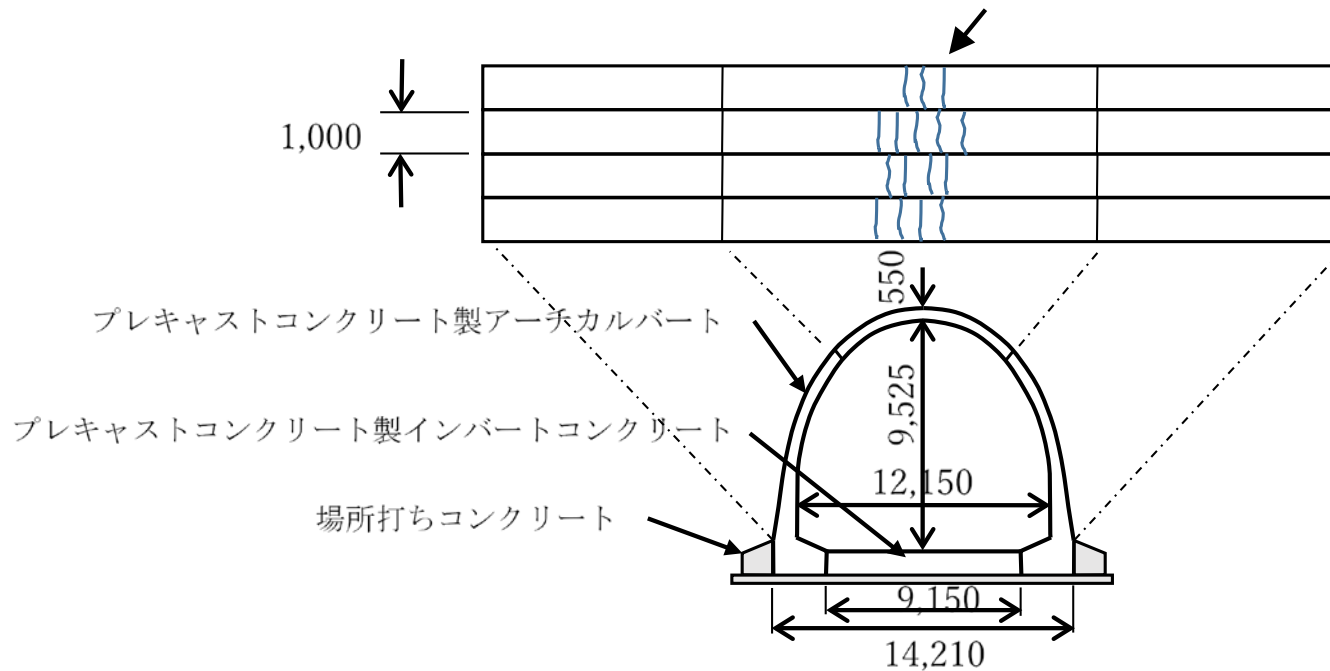
幅0.1~0.3mmのひび割れが天端内面に発生

ひび割れは、アーチカルバートの天端軸方向に、図に示すような箇所によく発生していた。円周方向には数本のひび割れが約250mmの等間隔で発生していた。ひび割れの幅は0.1～0.3mmで平均0.14mmであった。また、ひび割れの深さを超音波測定器にて測定したところ40～110mmであり、部材を貫通していないことが確認できた。内側の鉄筋かぶりを電磁誘導法によって測定したところ、設計値の43mmに対して若干大きい48～68mmであった。コンクリートの圧縮強度はテストハンマー(シュミットハンマー)を用いた反発硬度法で推定したところ52～57N/mm<sup>2</sup>であり、設計基準強度を満足していることが確認できた。

アーチカルバートの設計計算書では、鉄筋に発生する引張応力は約 $130\text{N/mm}^2$ 、ひび割れ幅 $0.2\text{mm}$ であり、鉄筋の許容応力度 $180\text{N/mm}^2$ 、鋼材腐食に対する許容ひび割れ幅 $0.21\text{mm}$  ( $=0.005c$   $=0.005 \times 43$ 、 $c$ はかぶり)を満足していることが確認できた。

発生しているひび割れのほとんどがこの許容ひび割れ幅以下であることから、ひび割れは構造設計どおりに発生しており、鋼材腐食に対する許容ひび割れ幅より小さいことが分かった。また、ひび割れの経過観察では、経時的な変化が認められなかったことより、構造耐力に影響はないものと考えた。

しかしながら、一部のひび割れには許容ひび割れ幅より大きいものがあった。これは実際のかぶりが設計値より若干大きくなっていることが原因と考えられたので、構造物の安全性を考慮して $0.2\text{mm}$ 以下のひび割れは表面処理工法、 $0.2\text{mm}$ を超えるひび割れは低圧・低速型のエポキシ樹脂注入工法にて補修することを提案し、発注者の承認を得て対処した。

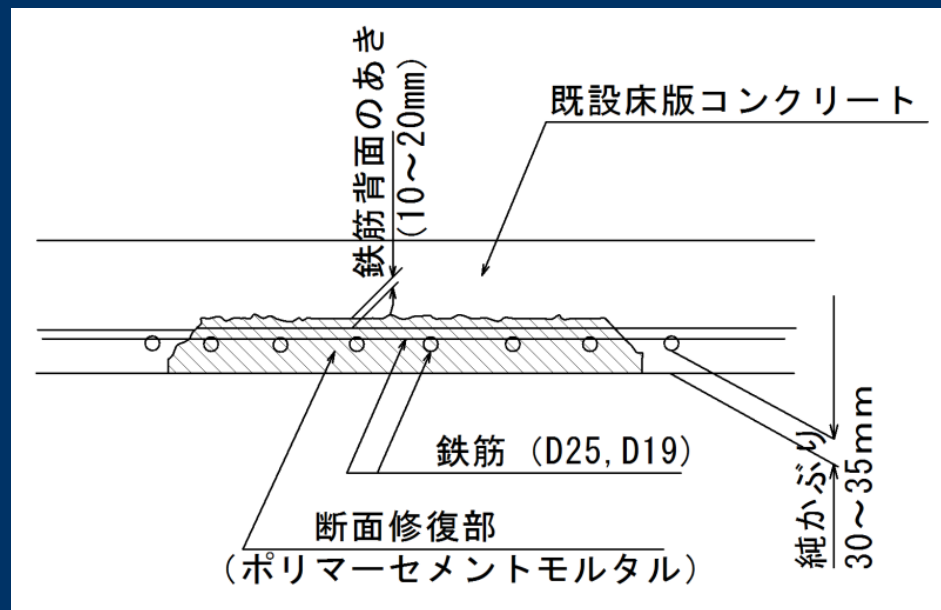
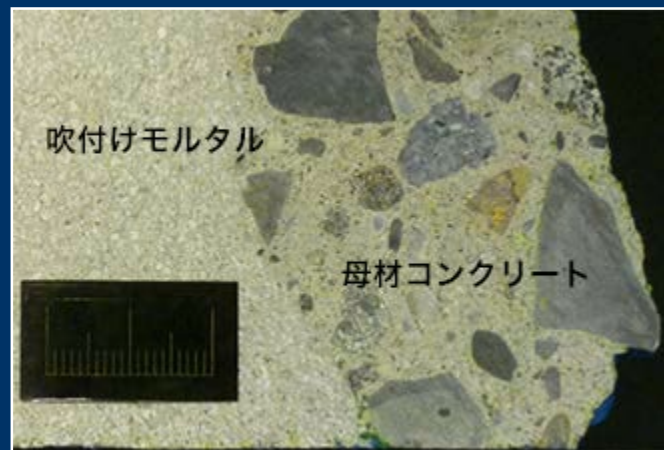
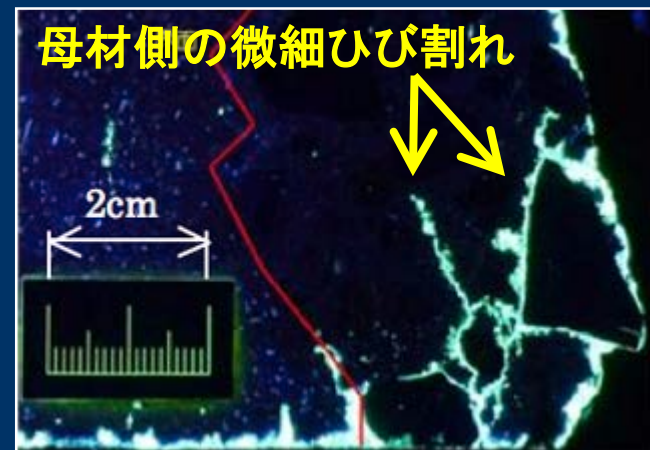
吹付けモルタル硬化後、打音検査により付着状態を確認したところ、補修面積の2割程度で濁音が認められた。このため、コア抜き(φ50mm)により試料を採取し打継部の状態を確認したところ、打継部近傍で微細なひび割れが目視にて確認された。

さらに、浸透性の蛍光エポキシ樹脂をコアに含浸させ観察したところ、ひび割れは母材コンクリート側の粗骨材の界面部分が剥離したものであることが判った。他方、吹付けモルタルと母材コンクリートとの付着については、良好な状態であった。

詳細調査の結果、ひび割れが母材コンクリートの粗骨材界面で発生していることから、原因は11kg級油圧ピックハンマによる過剰な振動にあったと判断した。断面修復工事においては、はつり作業による母材コンクリートへのダメージを極力少なくすることが肝心である。本事例は、現場においてこの認識不足が招いたトラブルといえる。

- ① はつり作業にはより打撃力の少ない5～7kg級の油圧ピックハンマを用い、仕上げはつり(2cm程度)として低打撃力の2～3kg級のエアーチツパを用いる。
- ② はつり作業後は、吐出圧20MPa程度の高圧洗浄機にて脆弱部除去、洗浄を行なう。
