建設技術者のための技術力向上セミナー

# 点検・診断からみた留意したい 損傷事例 (初期損傷, 再劣化)

山形県立産業技術短期大学校

1. コンクリート橋に発生する損傷
  1. 1 塩害・凍害
  1. 2 構造的な要因の損傷
2. コンクリート橋の再劣化
3. 鋼桁RC床版の損傷
4. コンクリート部材の初期損傷
5. 鋼桁の損傷
6. 支承の損傷

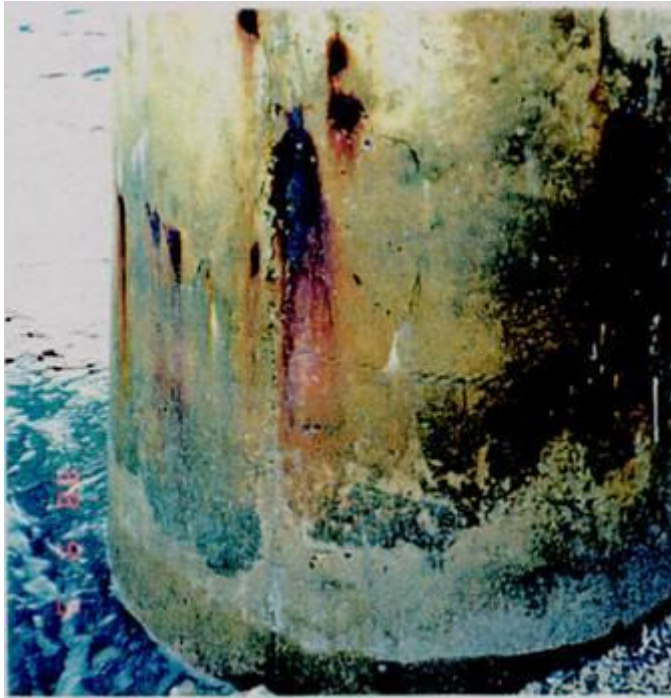
橋脚：飛来塩分による内部鉄筋  
の腐食、錆汁滲出

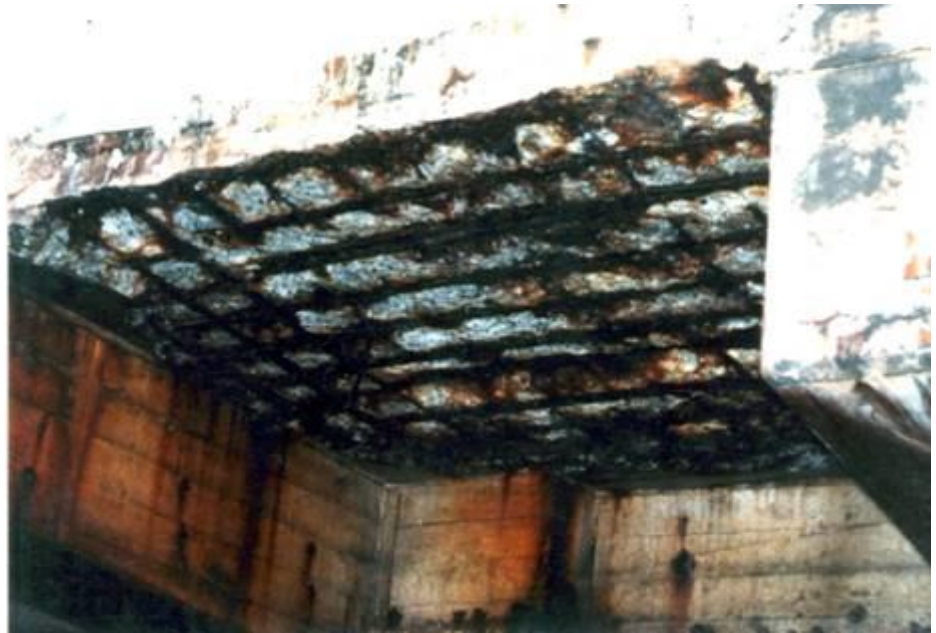
RC床版桁：飛来塩分による内部鉄筋  
の腐食、コンクリート剥落

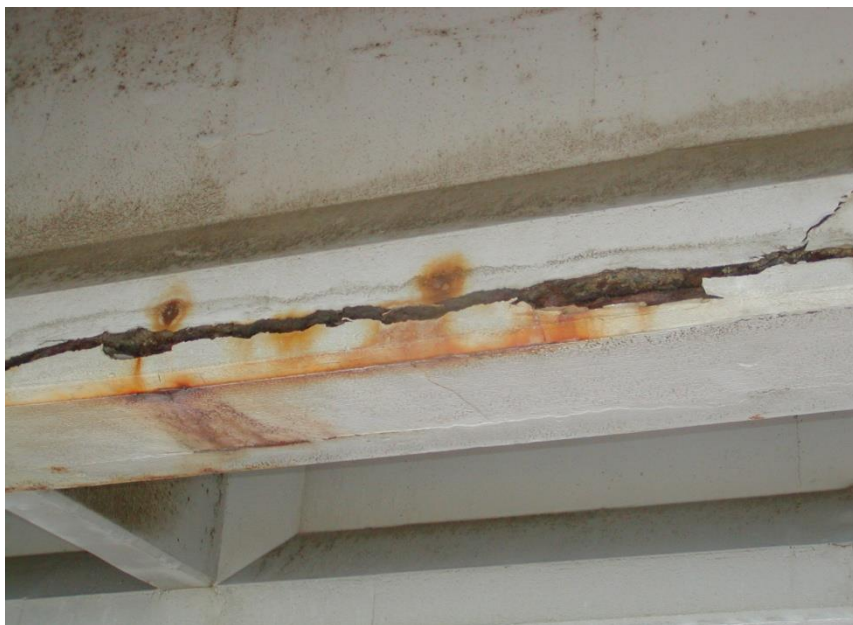
ひび割れが鋼材の軸方向に発生

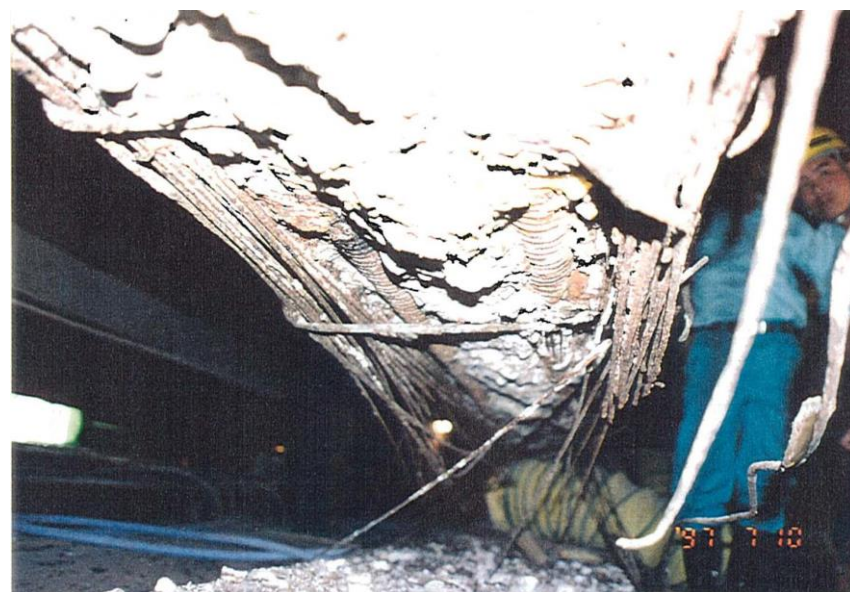
かぶりコンクリートが剥落し、  
PC鋼材が破断している

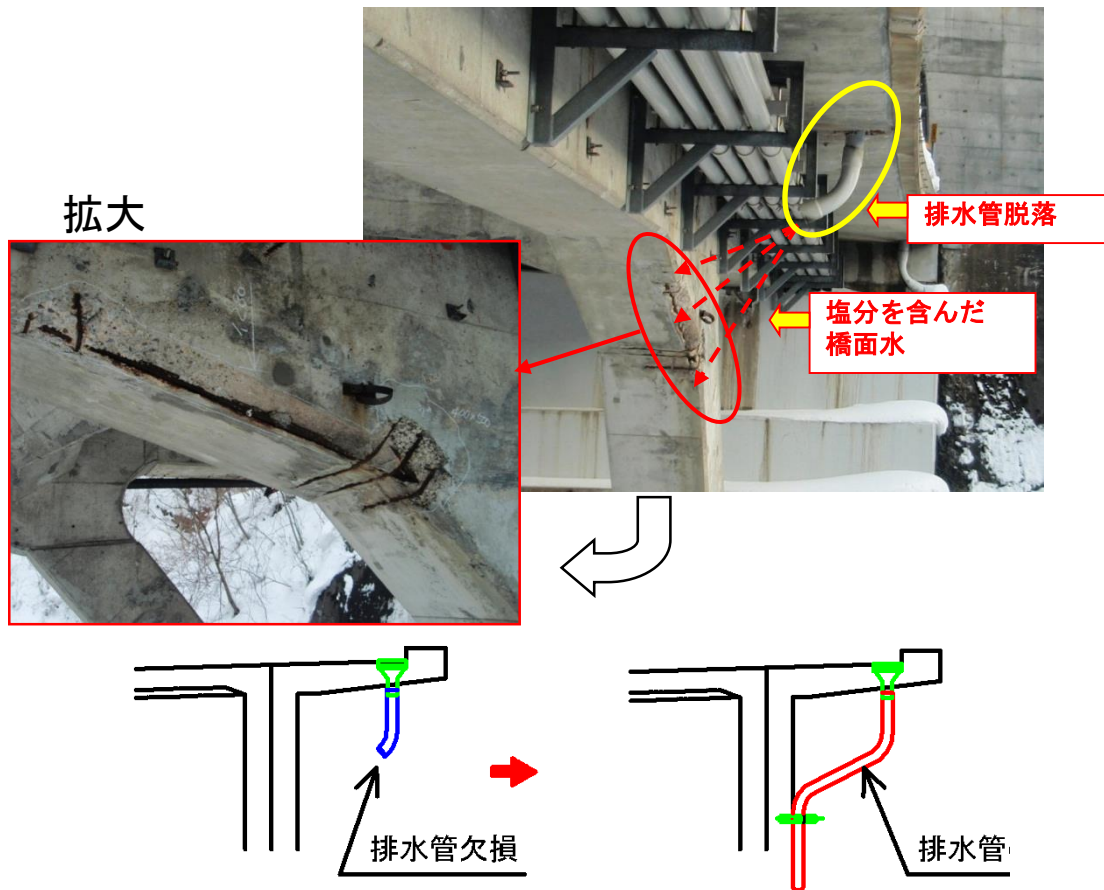
排水管欠損によるコンクリート剥落

- ・ 下床版下面に、うきや錆汁を伴うひびわれ(幅0.5mm)。
- ・ 排水管開口部から伝い水などにより飛来塩分が侵入し、鉄筋が腐食したものと推定。

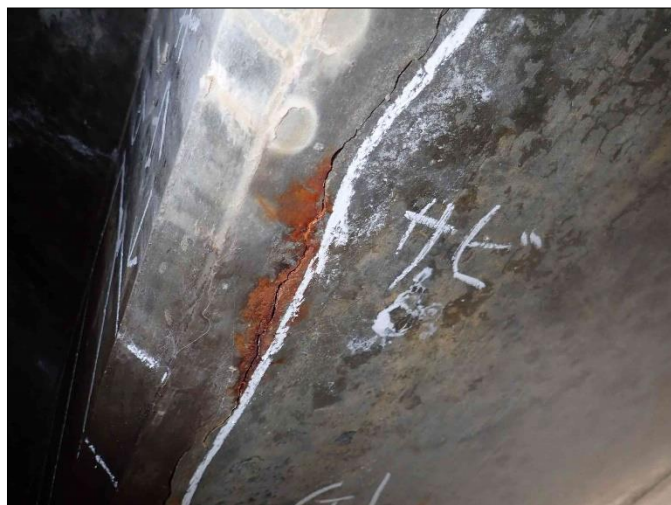
うき範囲が拡大し、新たに1.9mmのひびわれ, 錆汁の滲出が見られる

原因: 既設部との境界部から、凍結抑制剤の塩分を含む漏水の浸入による塩害

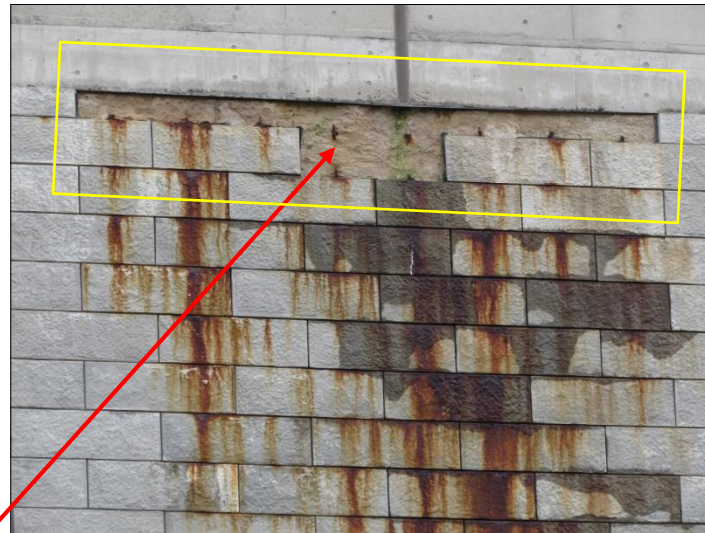
壁面パネル脱落

連結金具が腐食欠損

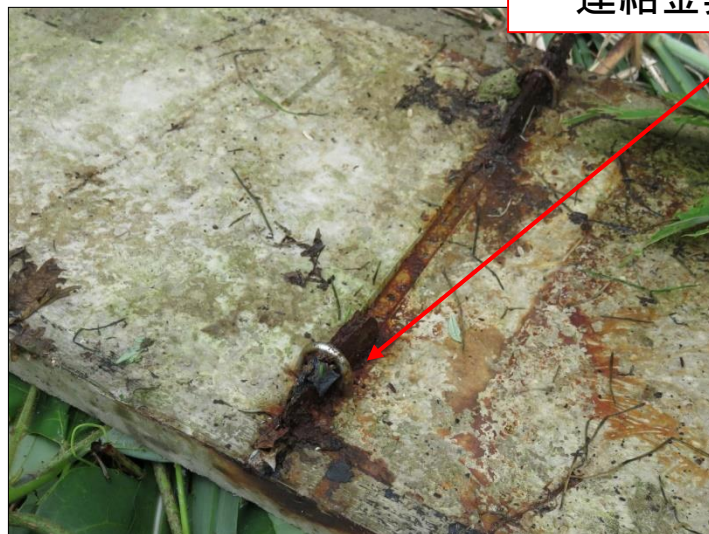
脱落した壁面パネル裏面

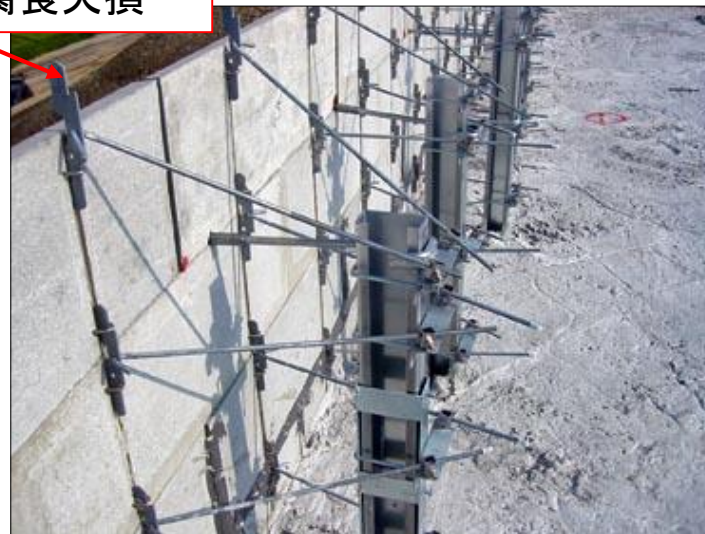
壁面パネル固定状況

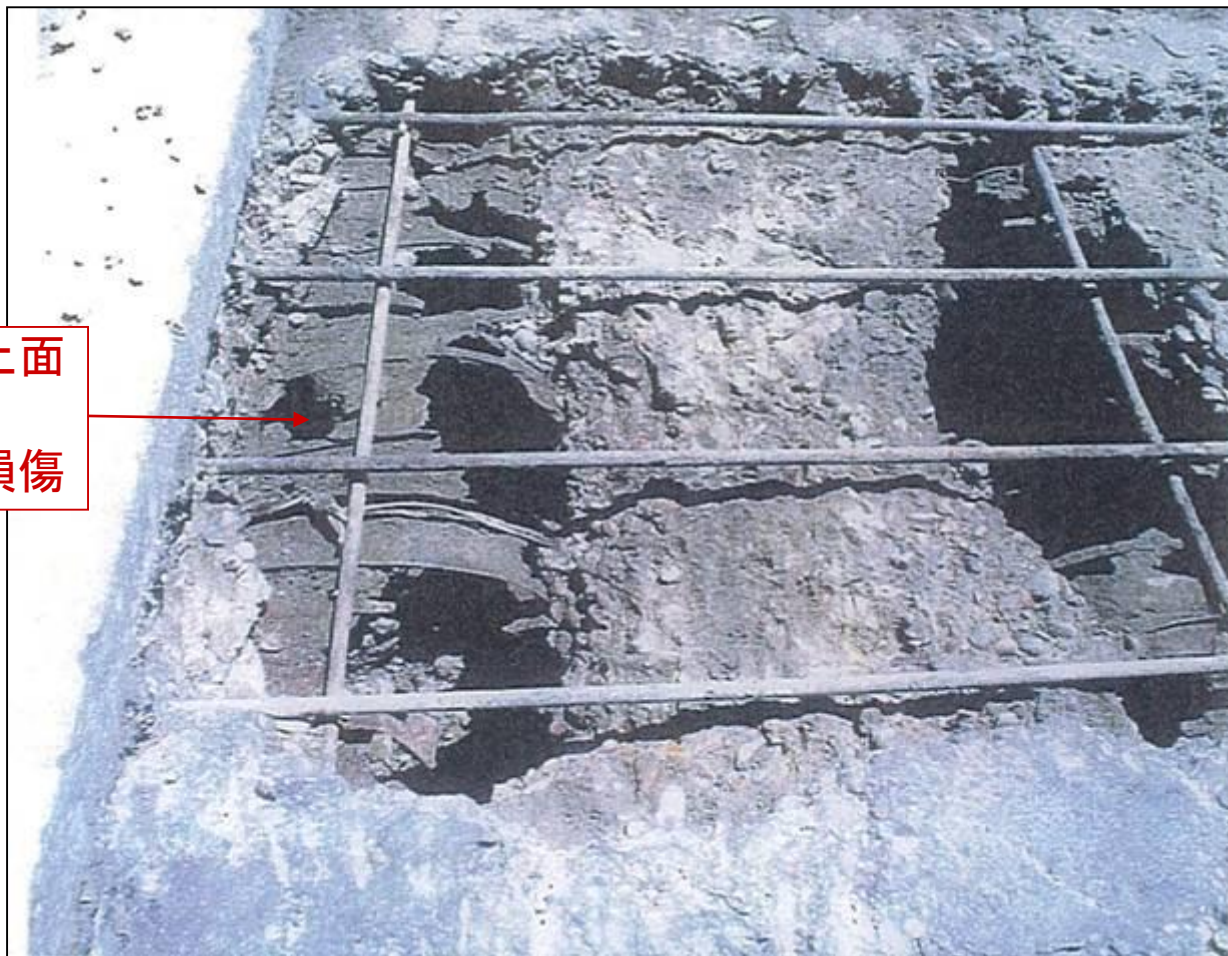
中空床版上面  
・抜け落ち  
・ボイドの損傷

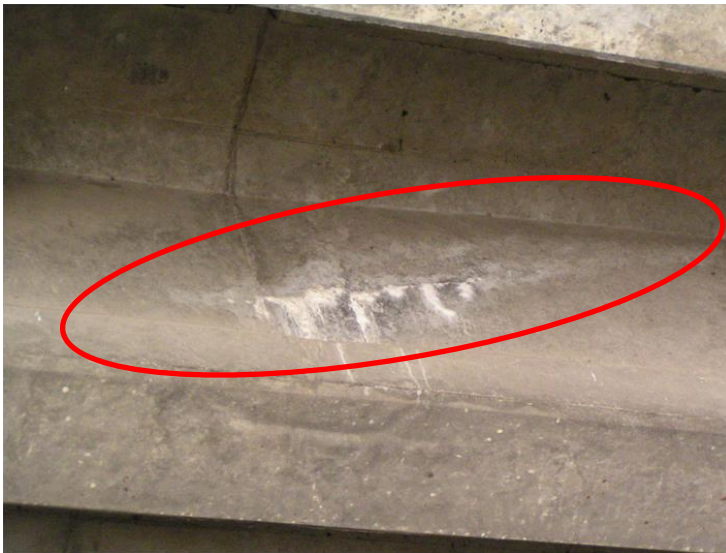
- ・シース管に雨水が浸入し、グラウトの凍結融解の膨張によりひび割れが発生。
- ・PCケーブルが上縁定着されているPC桁に多い。

PC桁ウェブに斜め方向の  
ひび割れ、遊離石灰の滲出

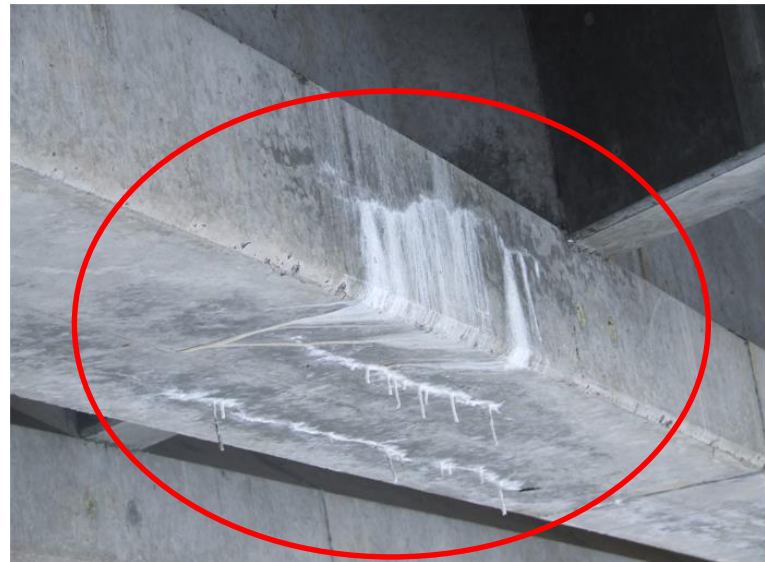
PC桁下フランジにひび割れ、  
遊離石灰の滲出

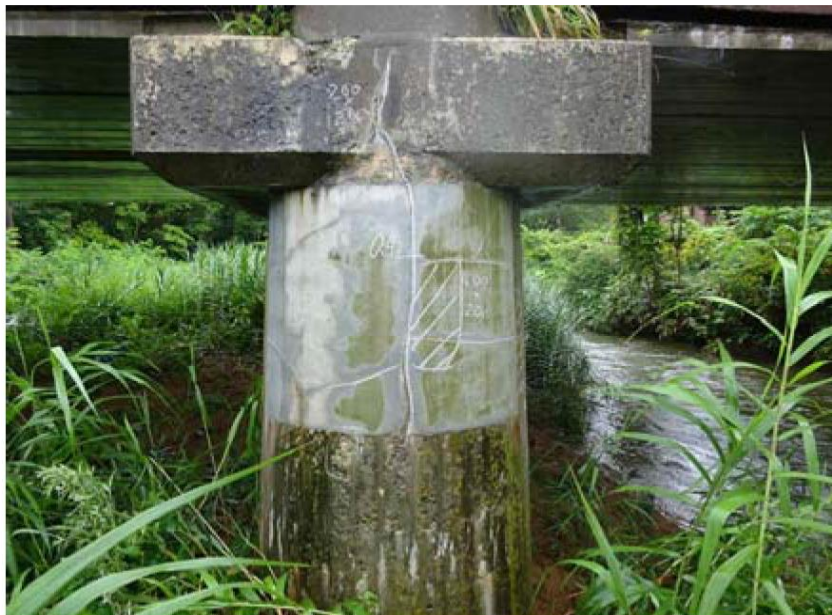
うき、ひびわれ

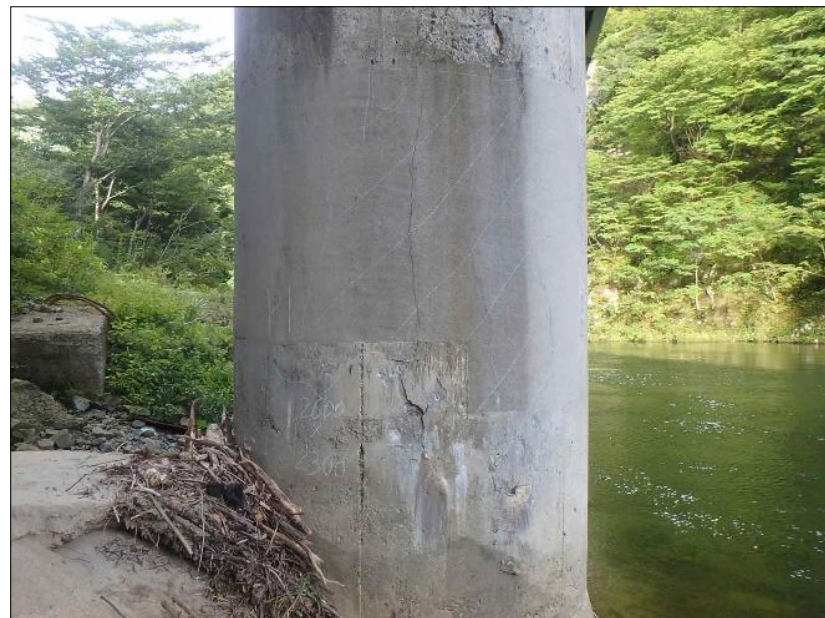
うき

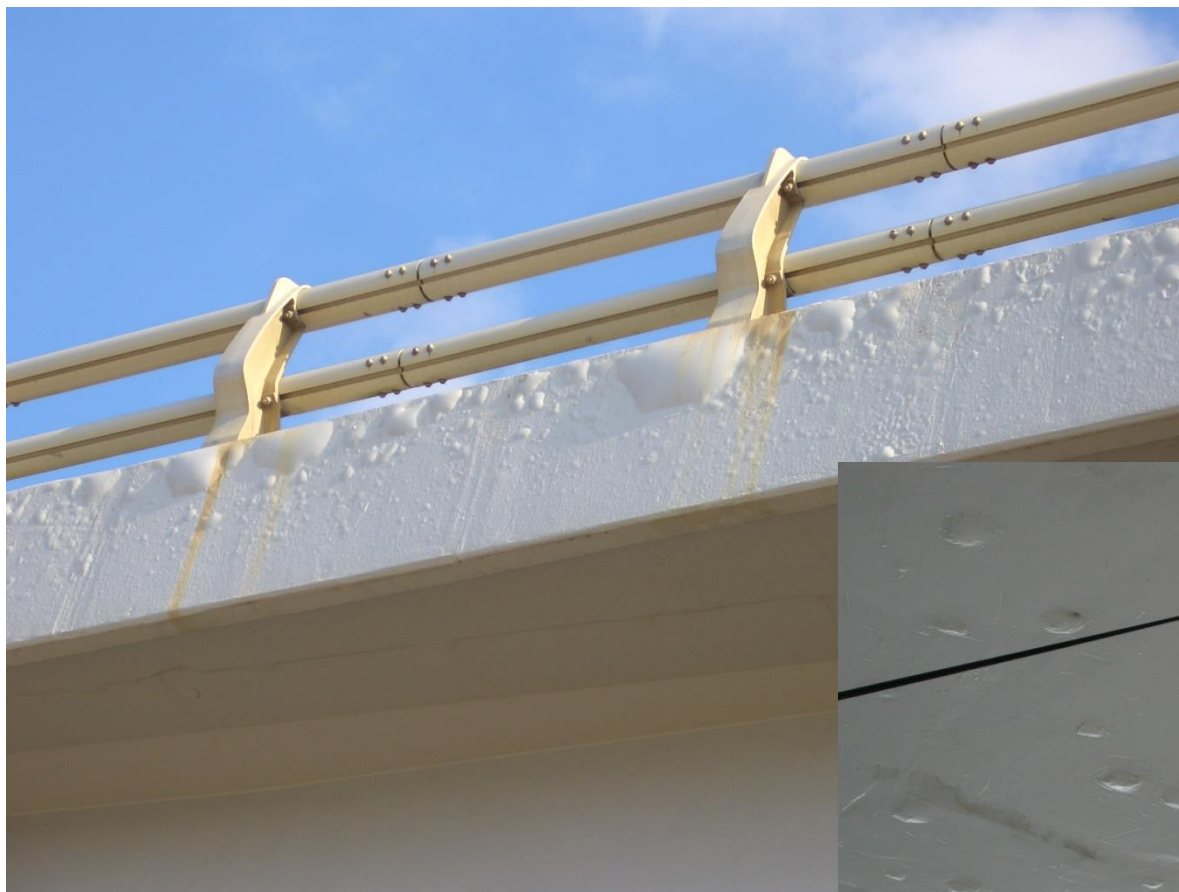
被覆材のふくれ  
: PCホロー桁下面

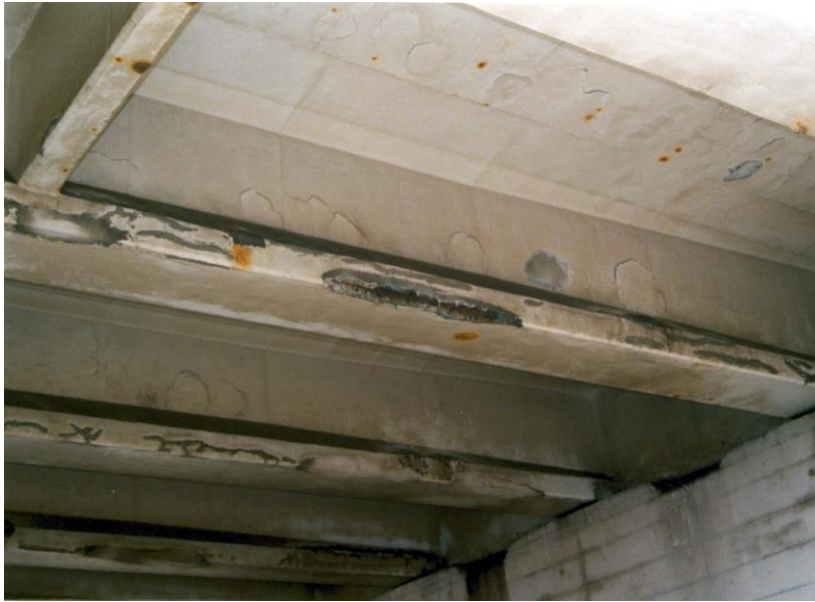
補修箇所のはく離、はく落

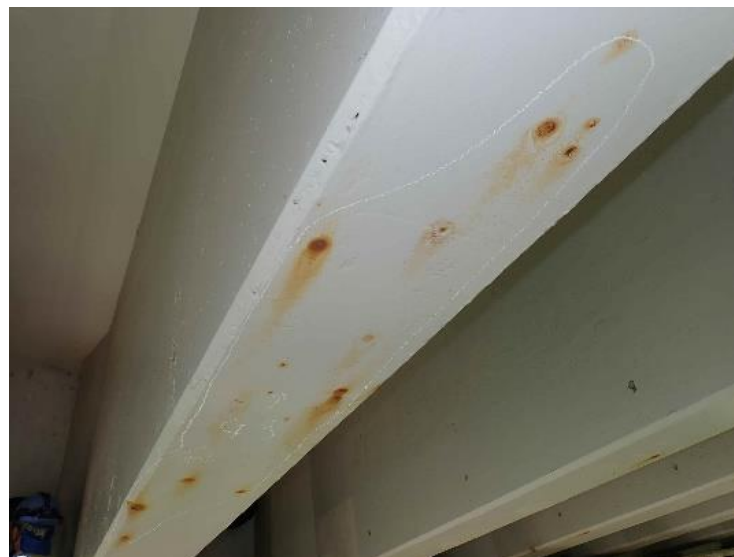
- 主桁下面の多くの箇所に錆汁が点在。一部は軽微な豆板、結束線が視認できる。
- コンクリートの締固め不足、**結束線、鋼製スパーサー、清掃不良の鋼片**等が飛来塩分(海岸線から150m)により腐食していることが原因と推定。

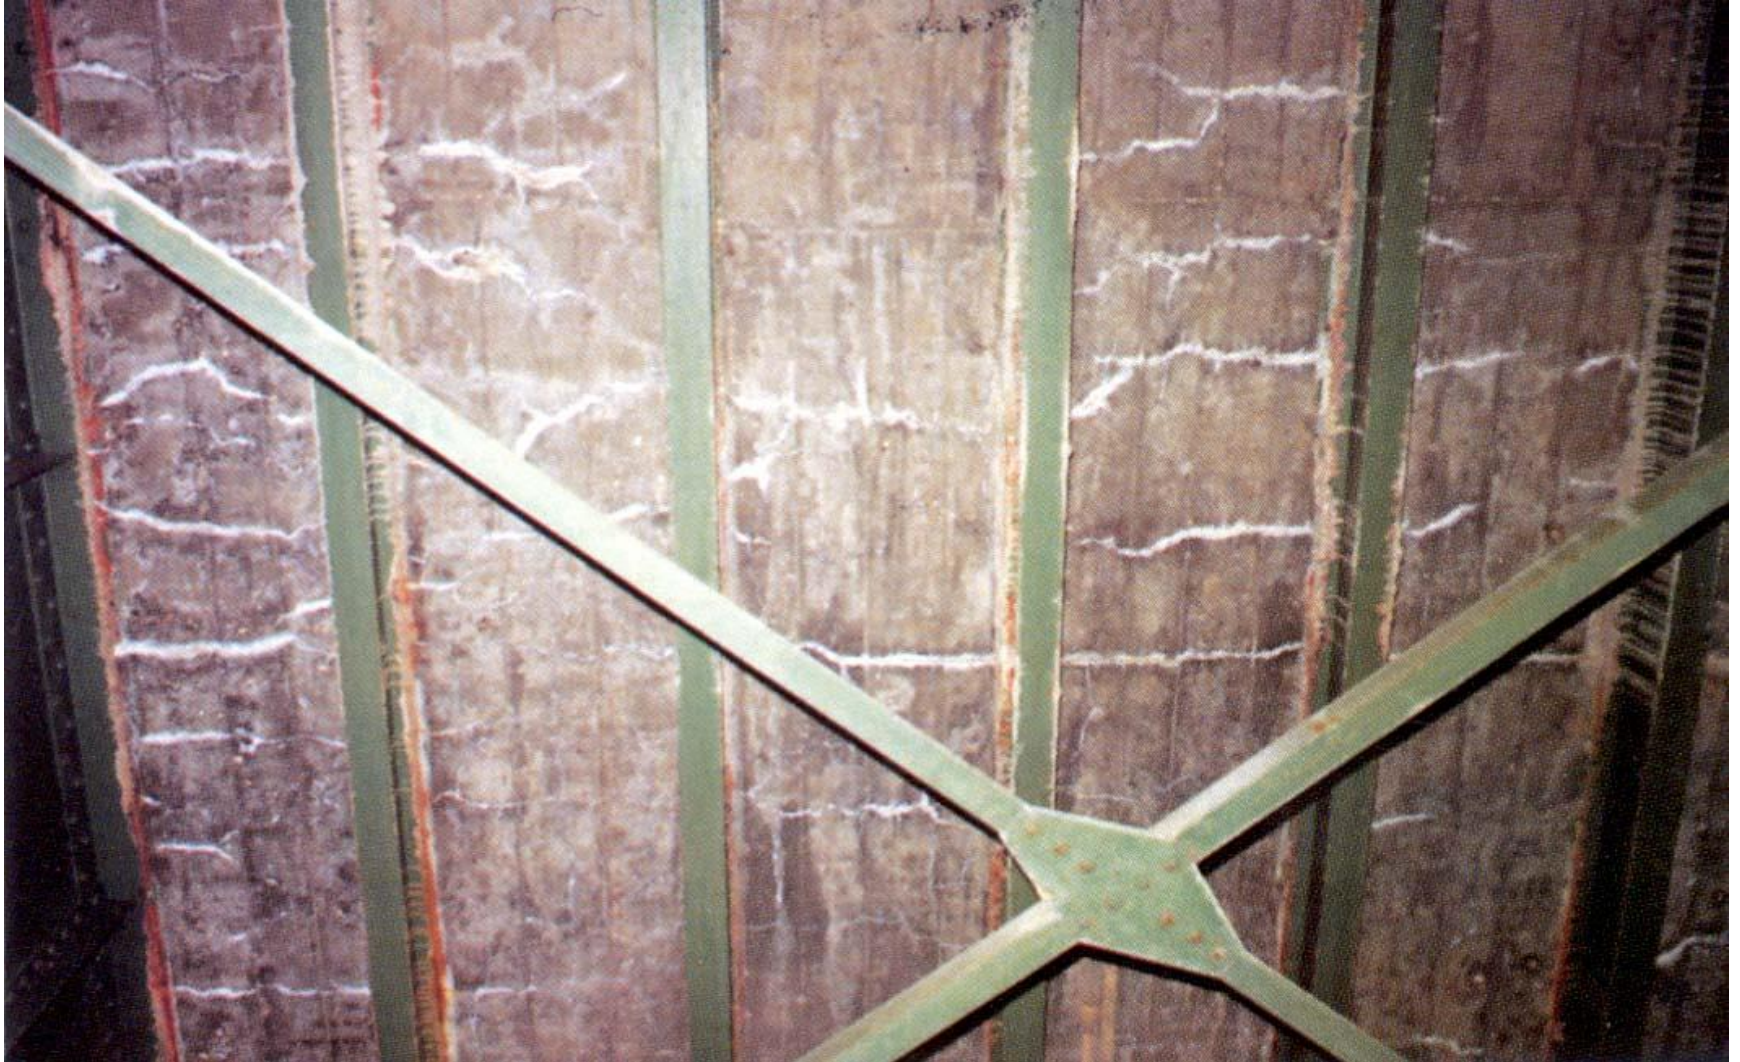
## 橋軸直角方向のひび割れ

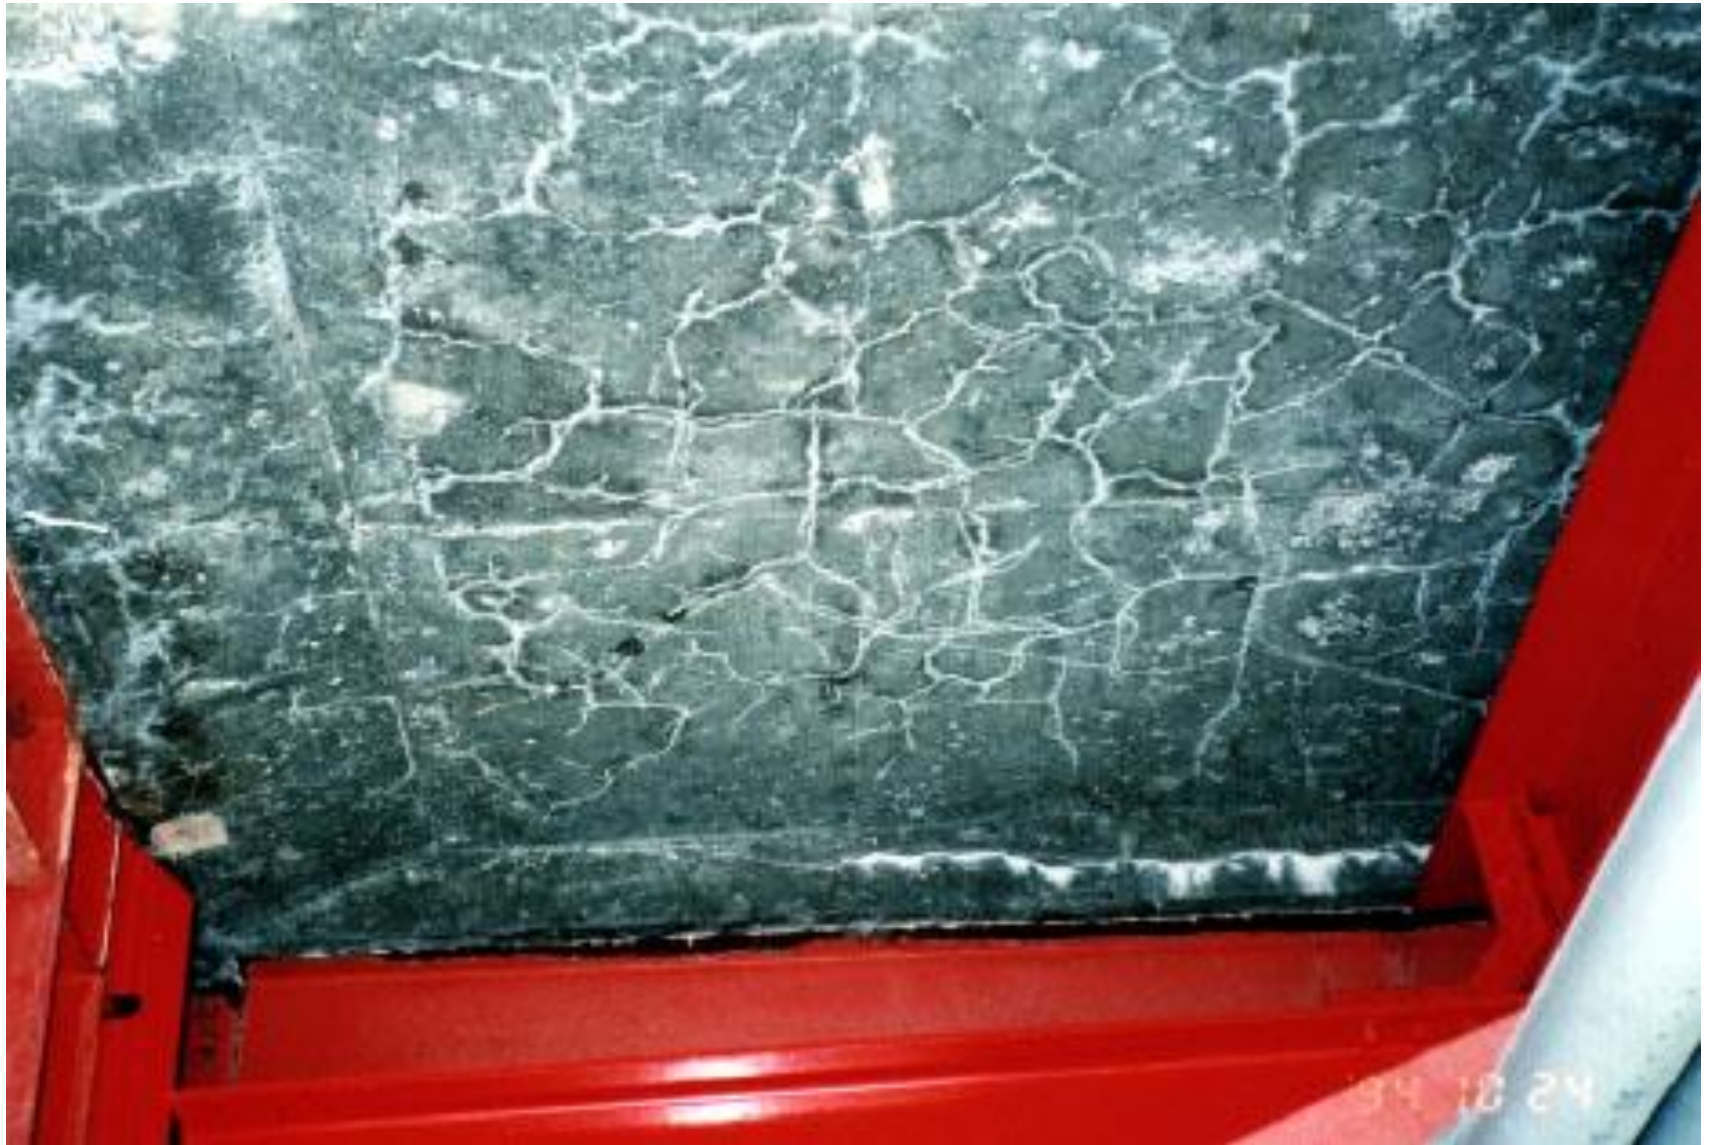
## 格子状のひび割れ

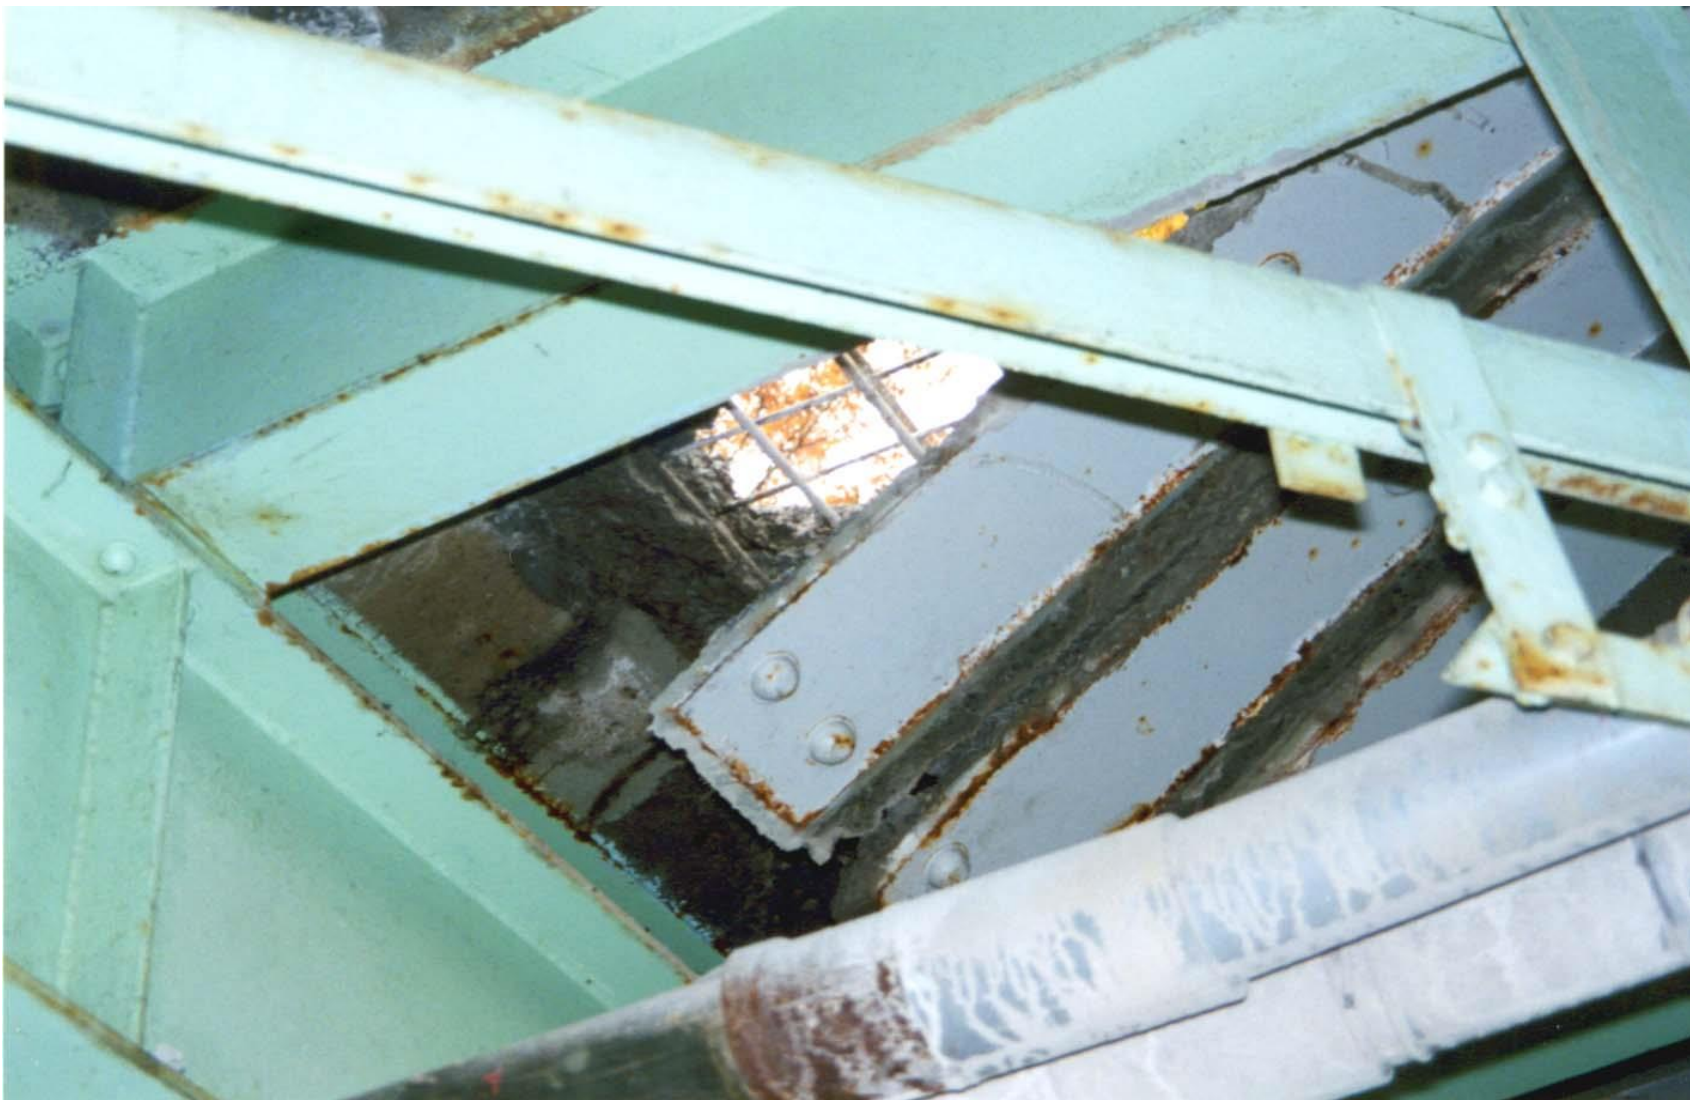
## 抜け落ちた状況(床版下面)

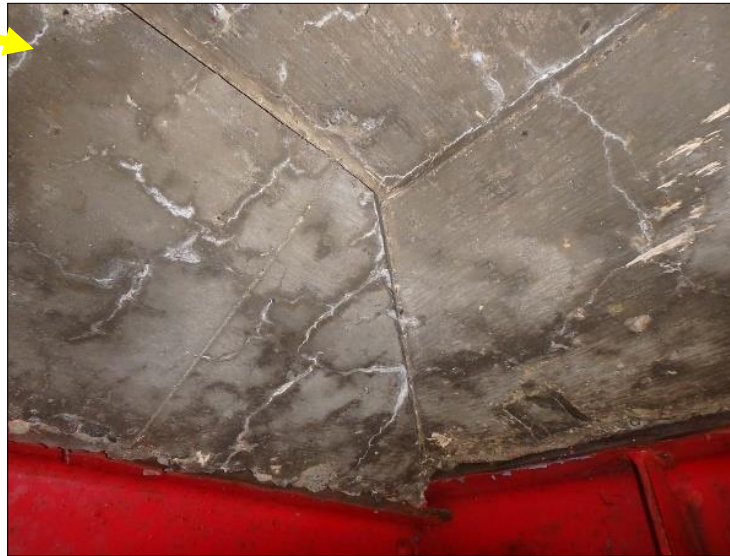
- ・遊離石灰を伴う2方向床版ひびわれ(幅0.2mm)が見られる。
- ・乾燥収縮や疲労ひびわれに橋面防水層、伸縮装置の劣化により橋面水が浸透して遊離石灰が生じたと推定。

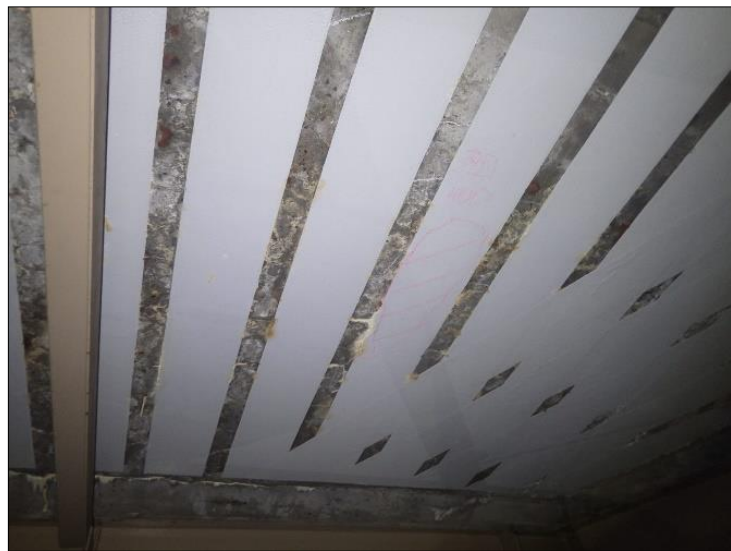
- ・床版に著しい漏水、遊離石灰を伴う格子状ひびわれ(幅0.2mm)、うき。
- ・昭和39年道示設計であること、床版支間が大きいことなどから、疲労ひびわれが生じ、防水機能の低下により橋面水が浸透し、土砂化したと推定。
- ・漏水、つらら状の遊離石灰、うきが見られ、抜落ちなどの急激な進行が懸念される。

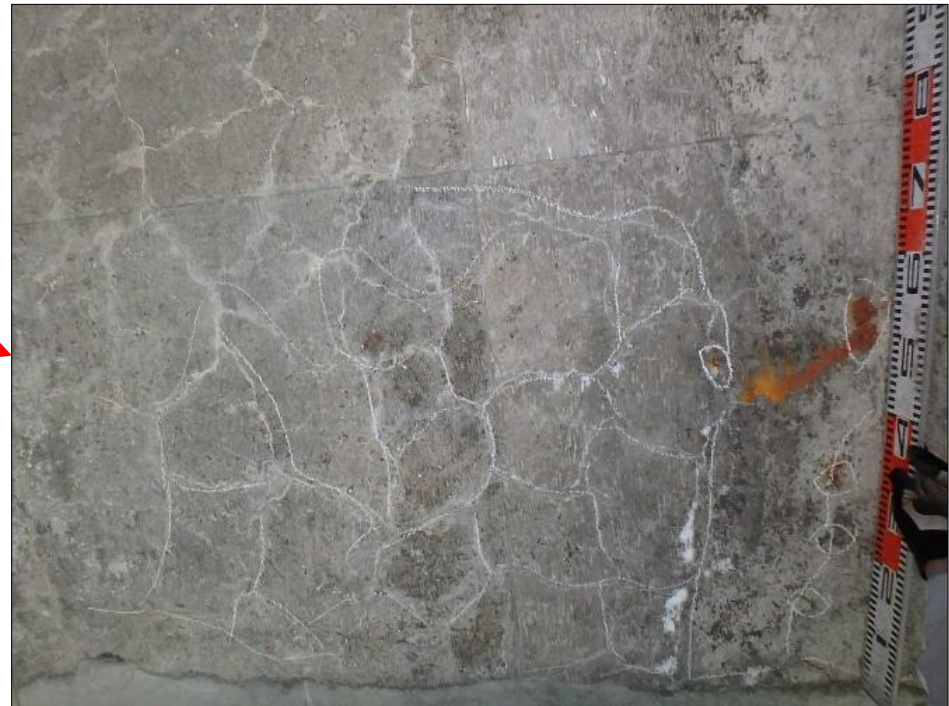
- ・RC床版に2方向の床版ひびわれ(幅0.2～0.3mm、ひびわれ間隔200～500mm)、ひびわれの交点には角落ち、局部的に錆汁。遊離石灰は乾燥している。
- ・疲労が原因と推定。
- ・ひびわれの擦り磨きが生じているため、橋面防水層が劣化すると床版が急激に脆弱化する懸念がある。

拡大写真(角落ち、錆汁)

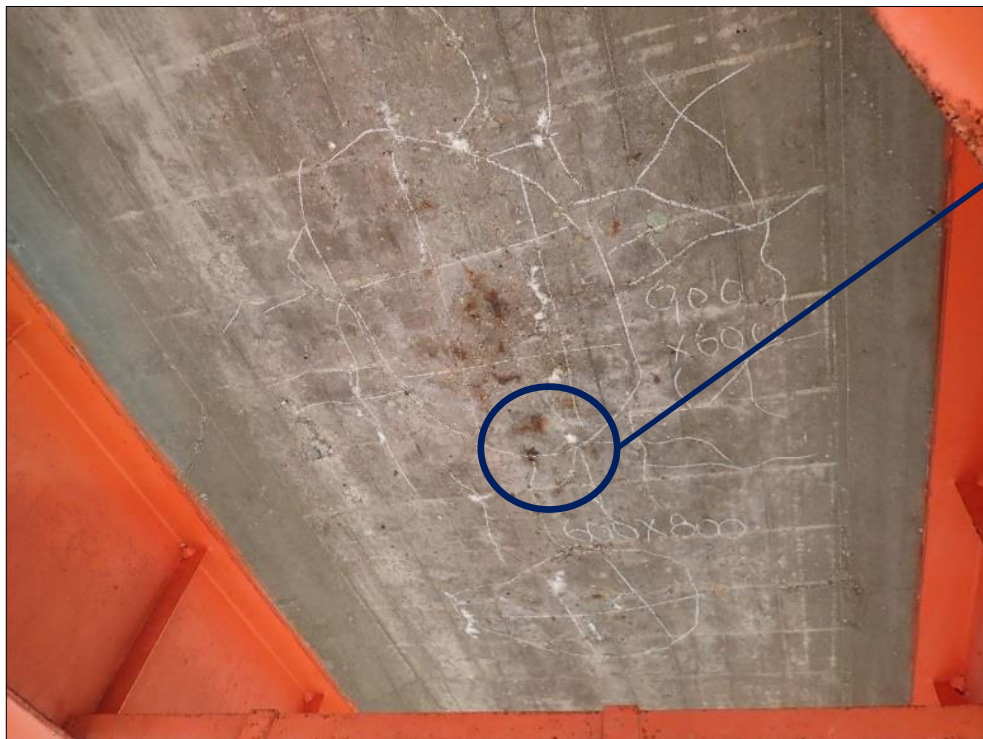
- ・床版下面に2方向床版ひびわれ(幅0.1mm)を伴う広範囲のうき、一部に錆汁。
- ・施工時の締め固め不良部に橋面水が浸透して遊離石灰、うきが生じたと推定。
- ・S39年道示適用の床版でうき、遊離石灰、一部に錆汁を伴う2方向床版ひびわれであり、床版の耐荷力が低下している。

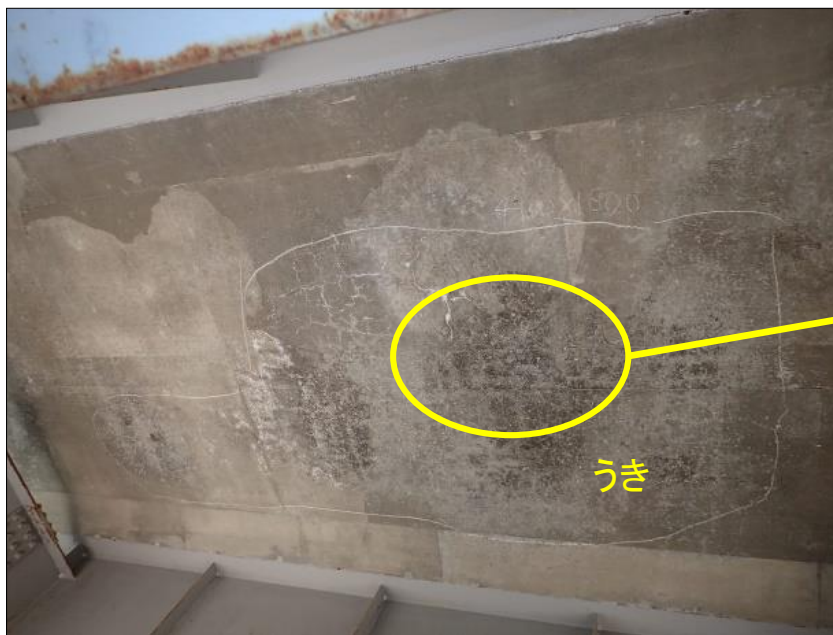
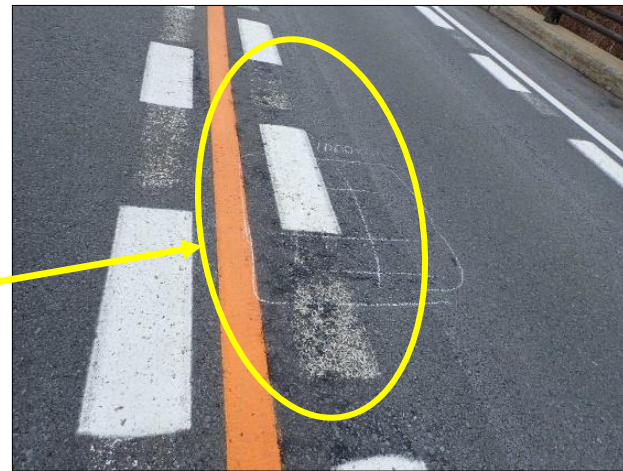
- ・中間床版のセンターライン直下付近に遊離石灰を伴う網目状のひびわれ、広範囲のうき。
- ・舗装打継目から橋面水が浸透し、凍害や鉄筋の腐食膨張により生じたと推定。

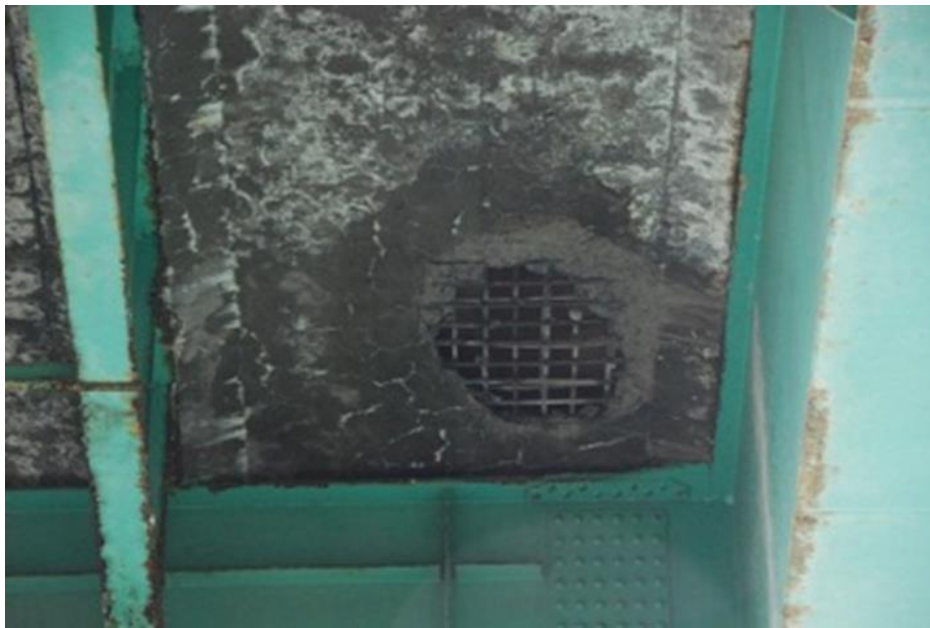
2013年5月 いきなり陥没  
一面の遊離石灰にも注目

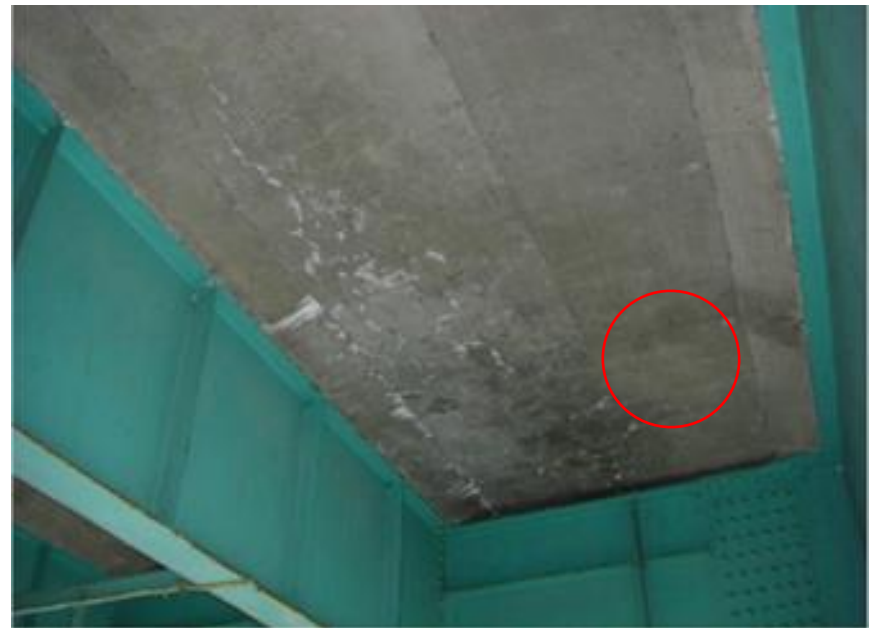
5年前の点検写真  
疲労損傷の兆候なし

土砂化損傷！ 下からの点検では**予防保全**は不可能

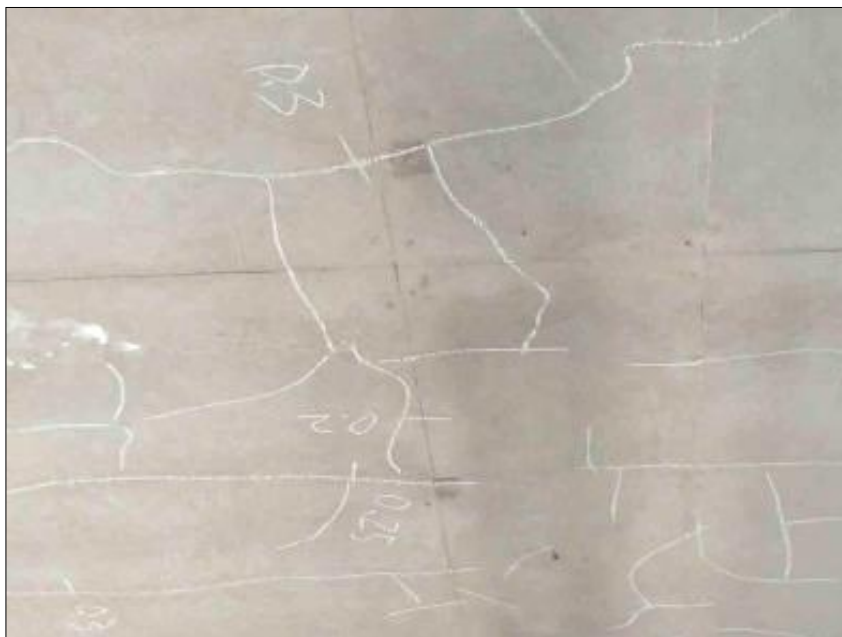
・中間床版全体に2方向ひびわれ(幅0.1~0.35mm)、間隔0.25~0.3m程度。角落ちは見られない。

- ・冬期施工の養生期間や脱型時の外気との急激な温度差などへの配慮不足  
→収縮等によりひびわれが発生
- ・現時点でのひびわれは輪荷重の繰返しによるものではない。角落ち等も見られない。  
→床版の耐荷性能が著しく低下している状況ではないと推定する。

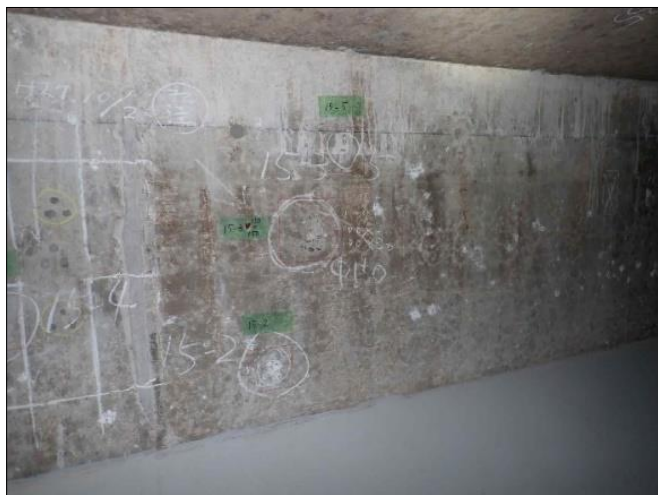
- ・PC主桁箱桁内全体に剥離が多数見られる。
- ・骨材自体が割れており、吸水性の大きい骨材の凍害により、ポップアウトしていると推定。

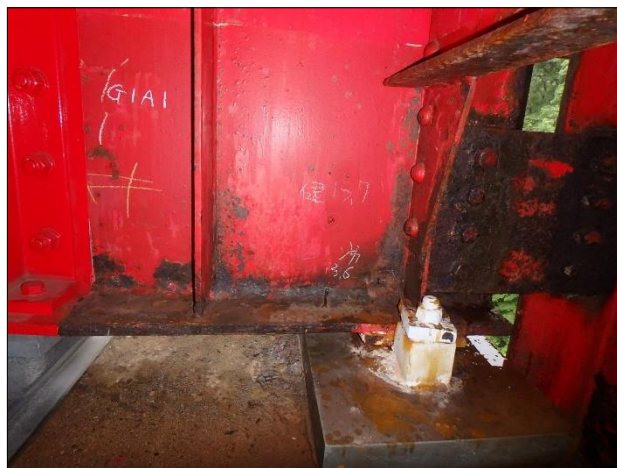
- ウェブや垂直補剛材の下端及び下フランジに断面減少を伴う腐食が見られる。
- 端部付近で断面減少が進行し、主桁の耐荷性能の低下が懸念される

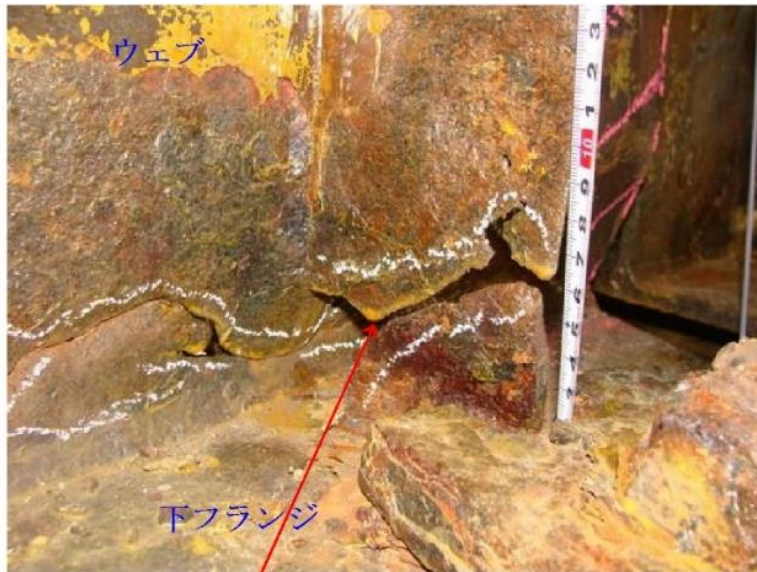
支点上垂直補剛材の欠損

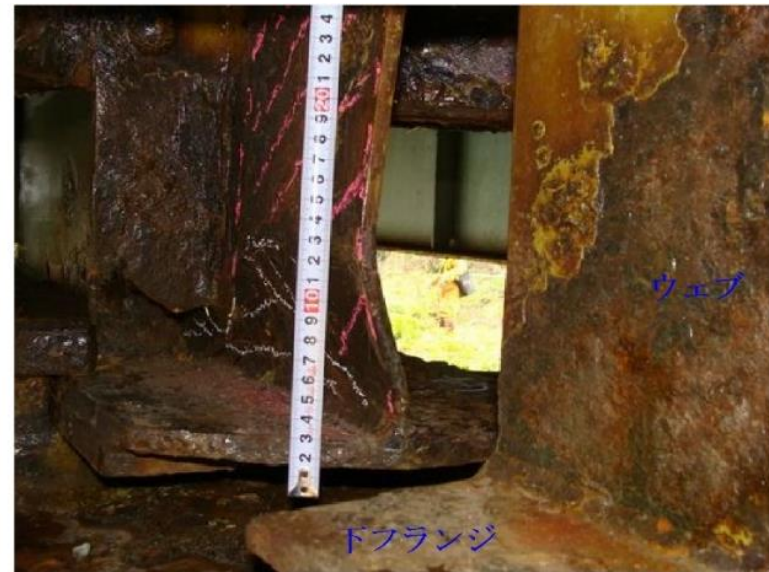
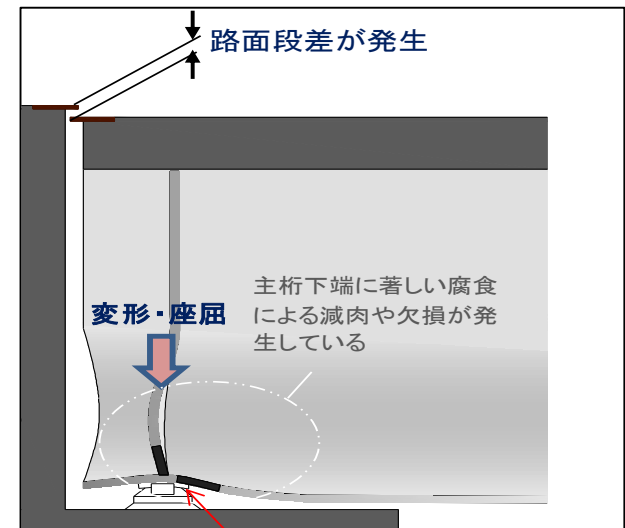
- 主桁端部のせん断破壊
- 急激な耐荷力低下、第三者への影響有
