建設技術者のための技術力向上セミナー

# 点検・診断からみた留意したい 損傷事例 (初期損傷, 再劣化)

山形県立産業技術短期大学校

1. コンクリート橋に発生する損傷
  1. 1 塩害・凍害
  1. 2 構造的な要因の損傷
2. コンクリート橋の再劣化
3. 鋼桁RC床版の損傷
4. コンクリート部材の初期損傷
5. 鋼桁の損傷
6. 支承の損傷

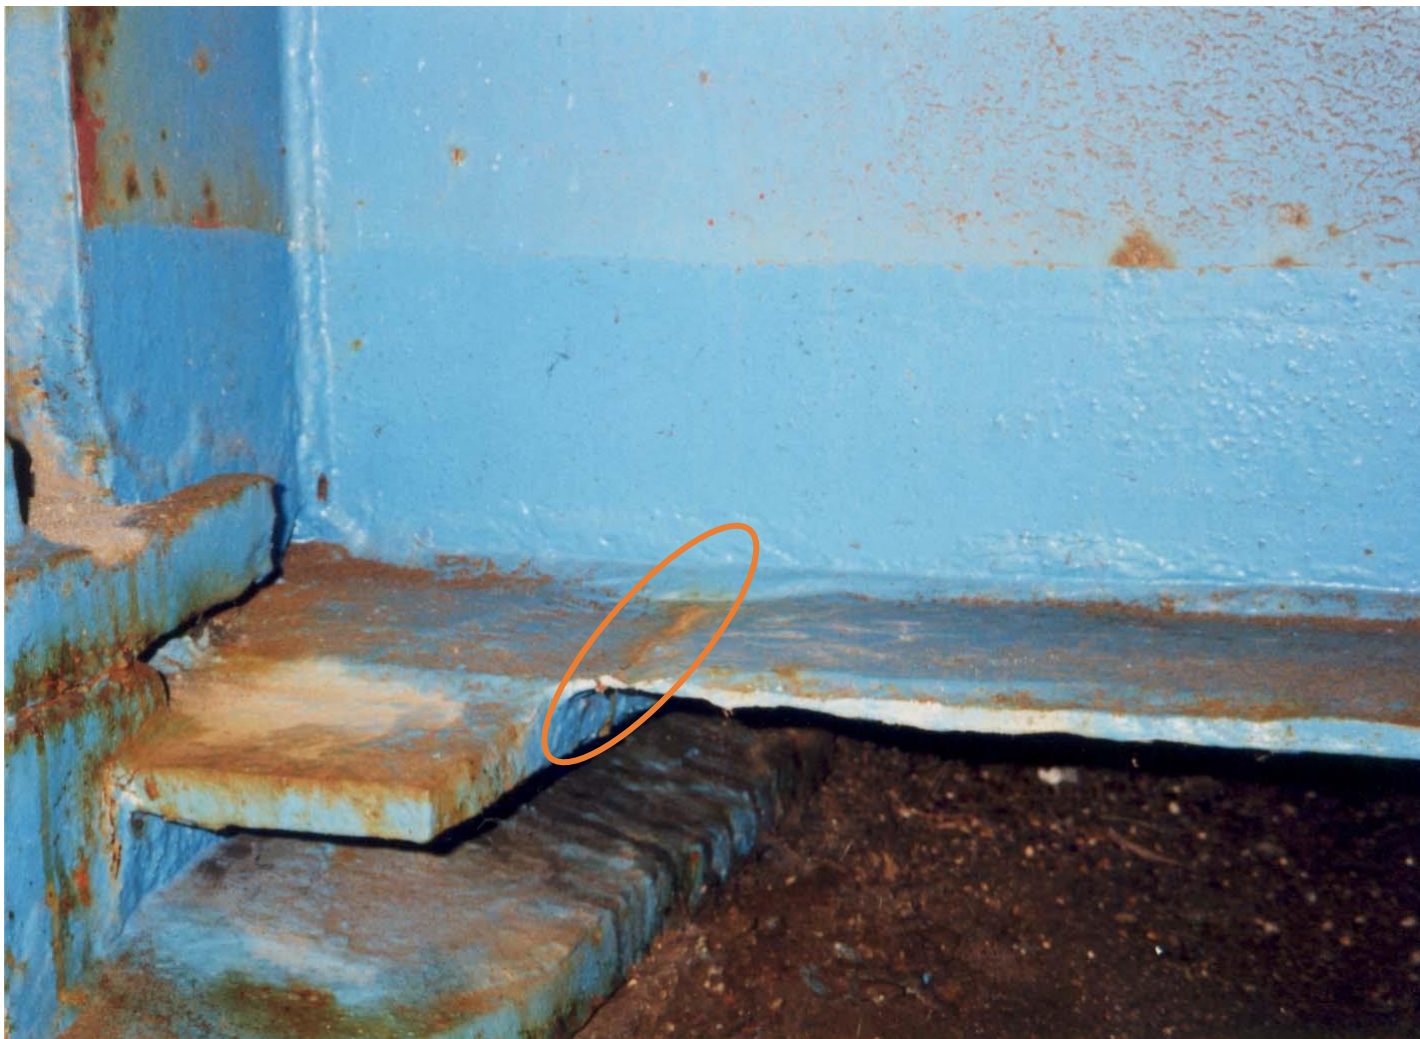
腐食・減肉および鋼製支承の機能低下による疲労亀裂の発生

- 腐食による断面欠損部にそのまま塗装
- 支承本体の上沓(ソールプレート)に近接した箇所であり、支点反力を受ける箇所に近接しており、速やかに補修が必要。

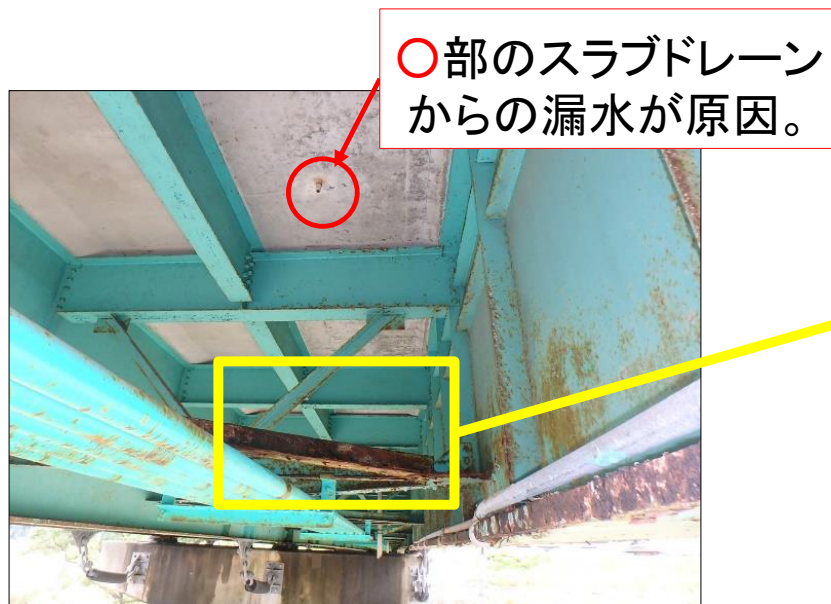
- 下横構の板厚減少を伴う腐食
- スラブドレーンからの凍結抑制剤を含む漏水により腐食したと推定。

下横構の損傷状況

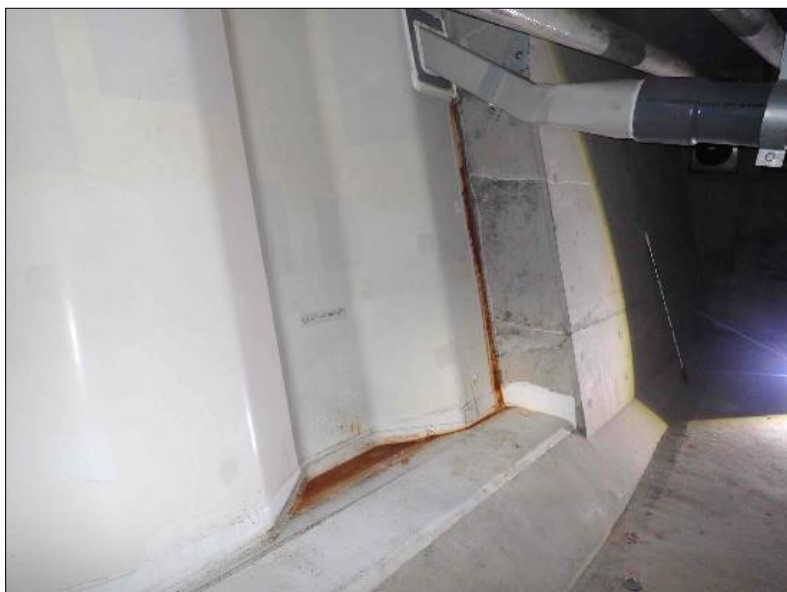
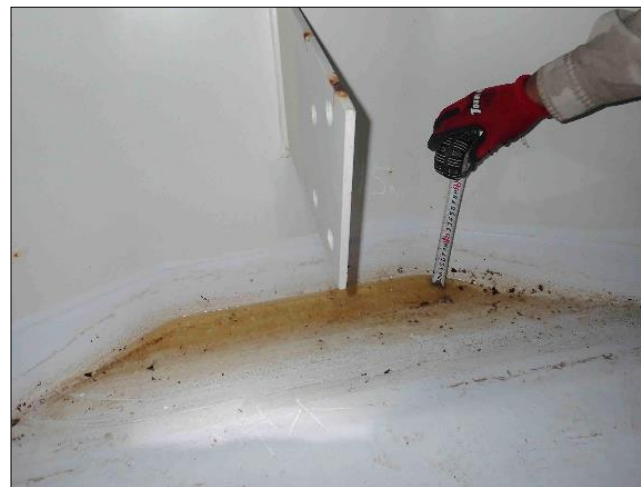
- 主桁箱桁内部の底版に滞水跡、塩分の堆積。
- 排水管引込開口部から飛来塩分や凍結抑制剤の塩分を含む雨水の浸入と推定

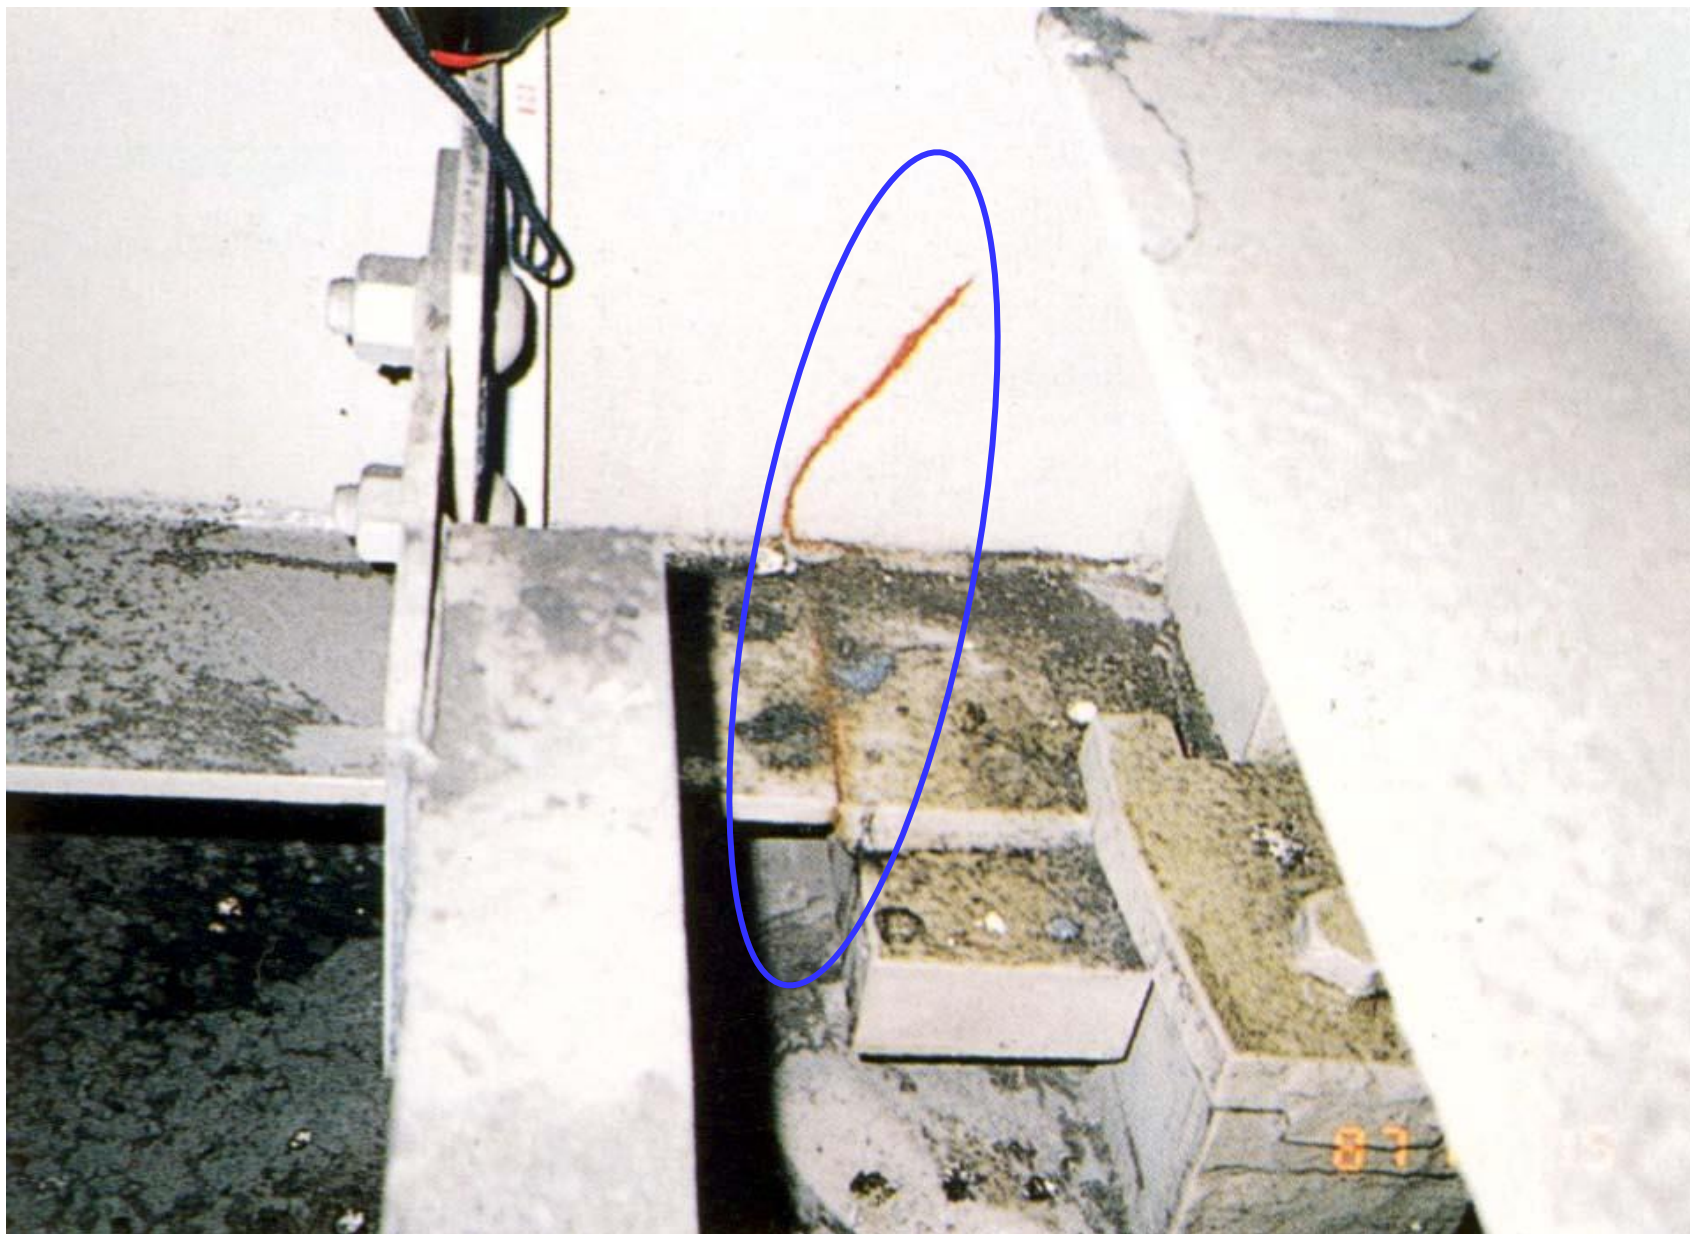
ソールプレート溶接部から発生した疲労亀裂

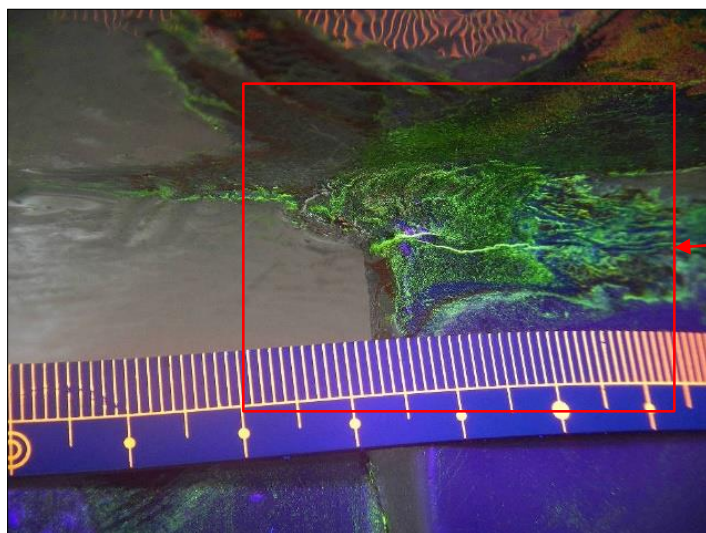
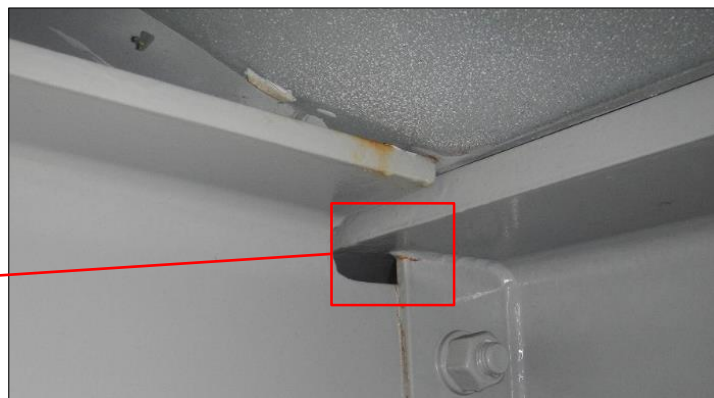
- 主桁で中間横桁を取付けている垂直補剛材の上端の上フランジとの溶接部に亀裂。
- 疲労が原因と推定。

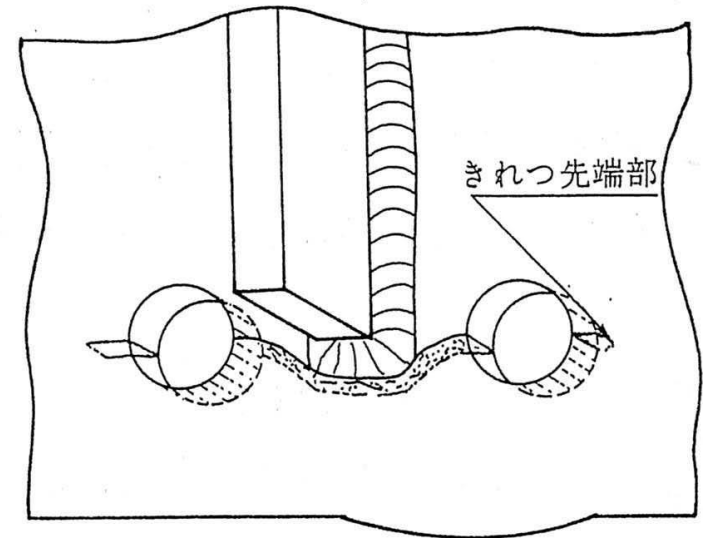
(b) きれつ先端部が残った  
悪い施工例

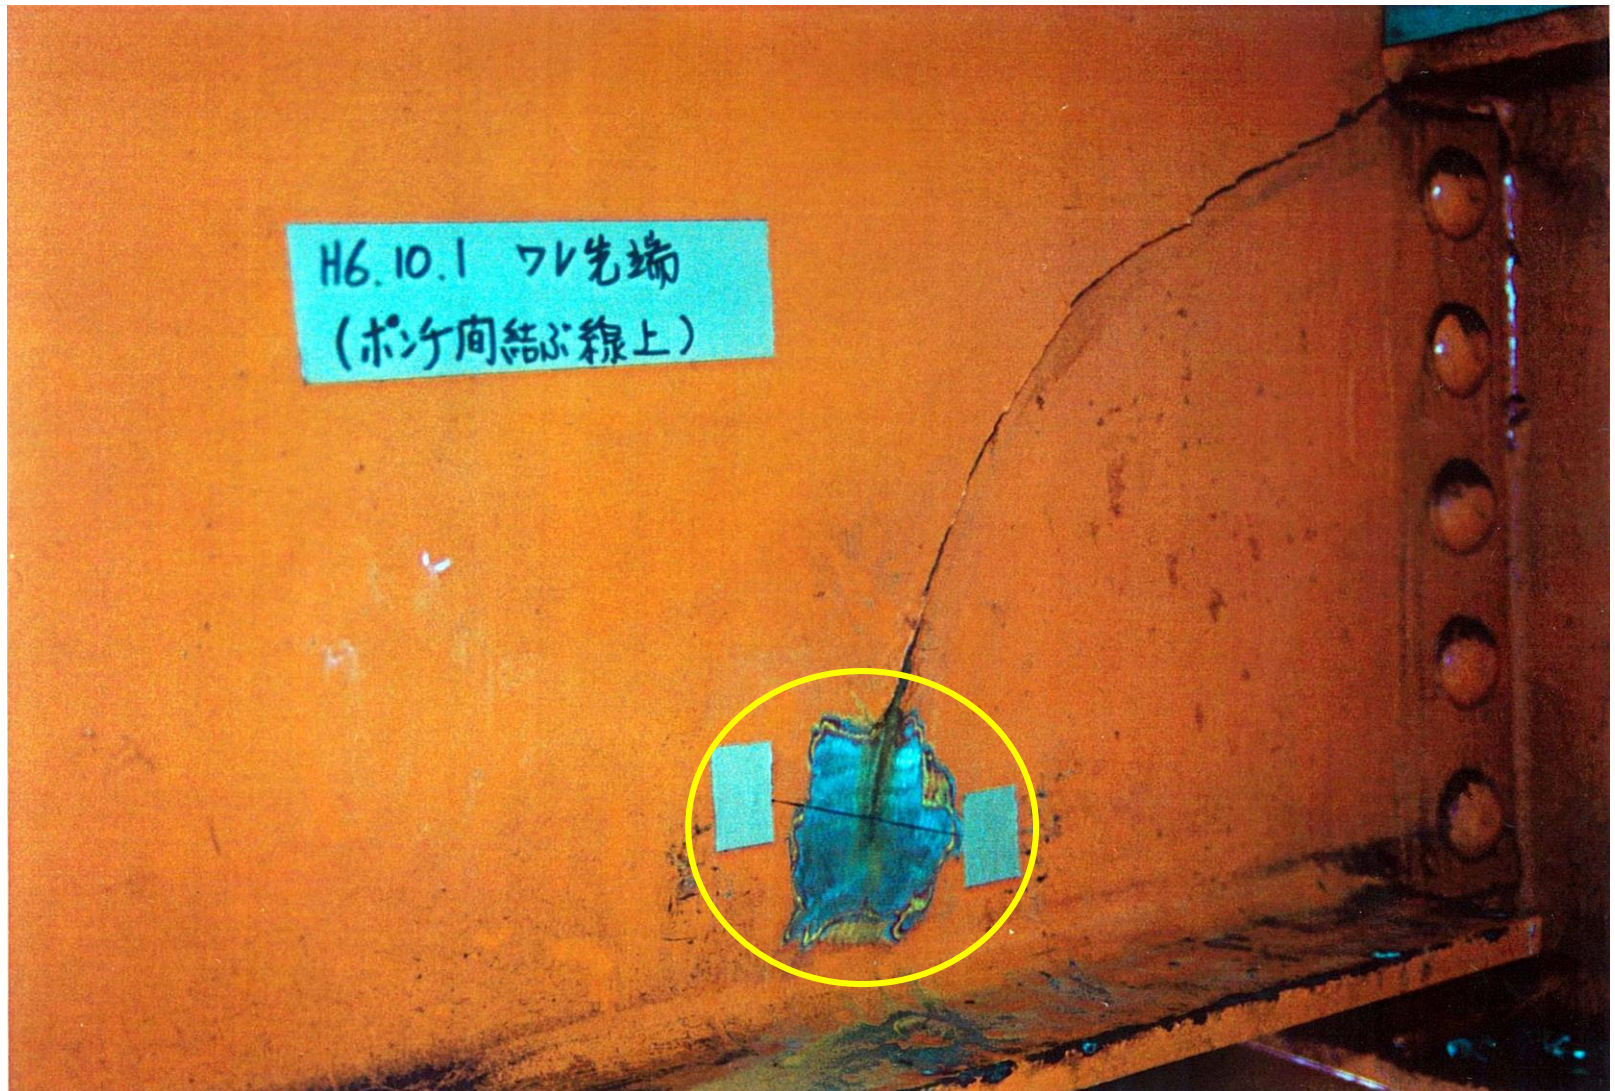
# 湿式磁粉探傷試験による疲労亀裂先端部の探査 【補強縦桁に発生した疲労亀裂】

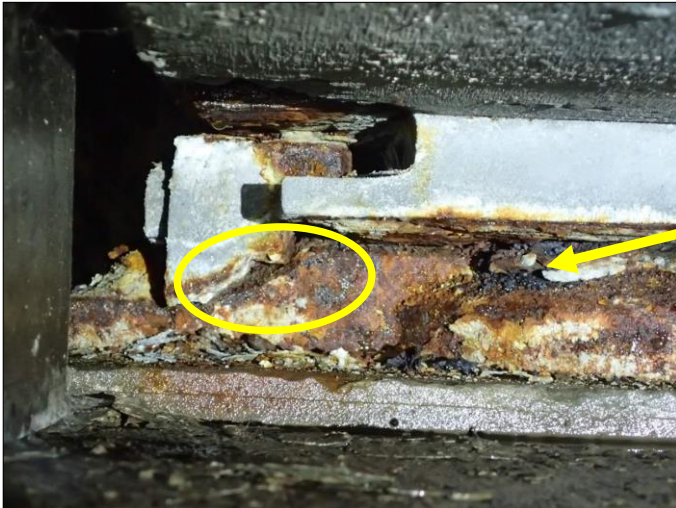
- ・ 支承サイドブロックに破断が見られる。

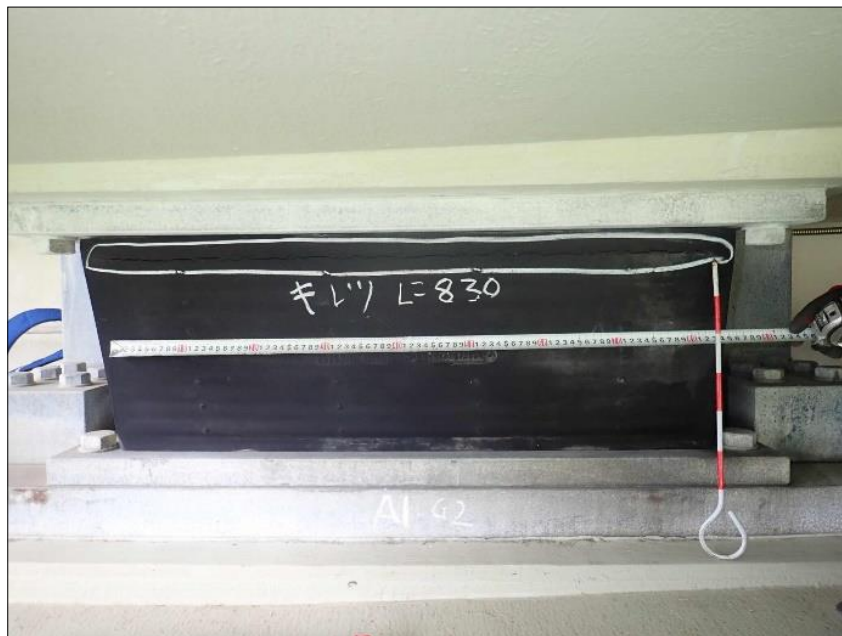
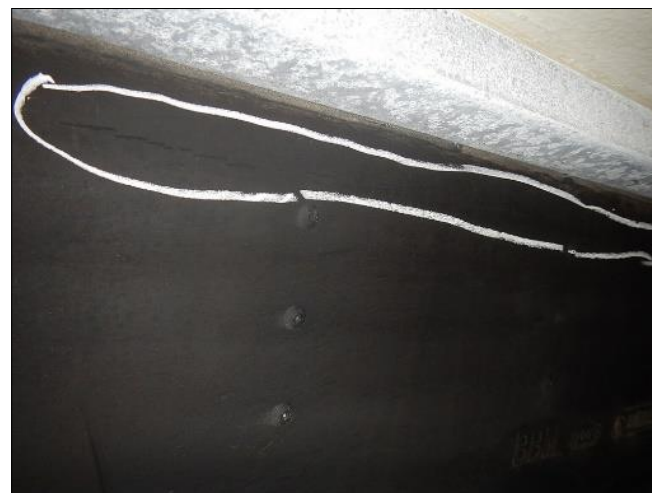
- ・ オゾン劣化により表面の被覆ゴムに亀裂が生じたものと推定。
- ・ 亀裂が内部鋼板にまで進行し塩分による鋼板の腐食が懸念される。
- ・ 表面のコーティングや再度被覆ゴムを巻くなどの補修が必要。
