東北発 フライアッシュの有効利用による コンクリート構造物の高耐久化を 目指して

日本大学工学部
岩城一郎

ロハスの橋プロジェクト

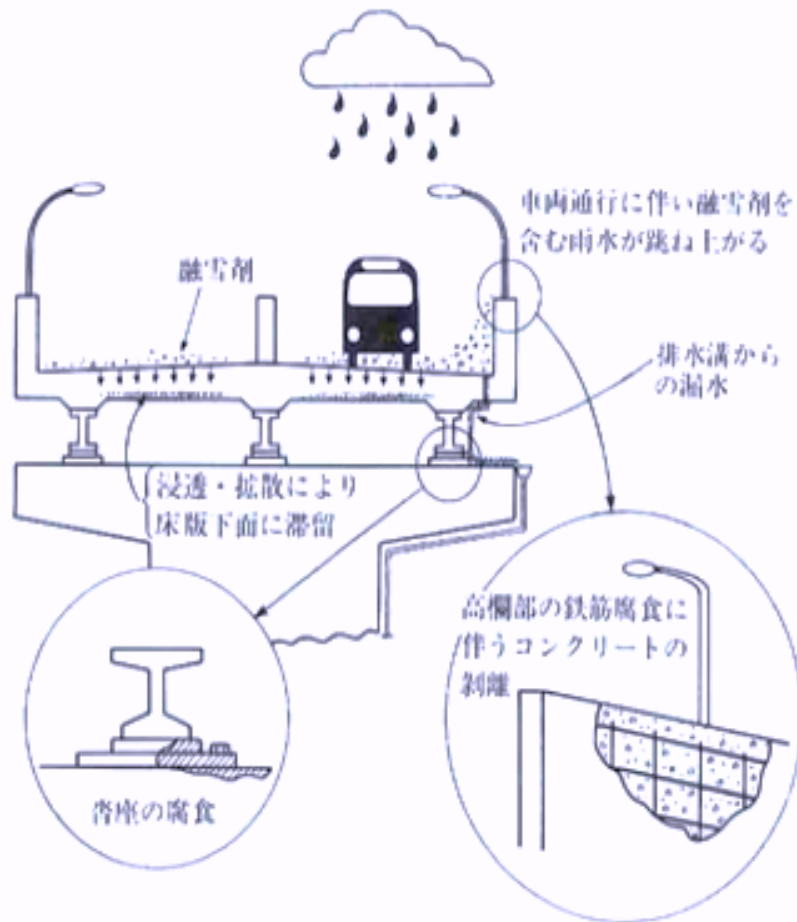
図-1 融雪剤による劣化事例²⁾

- 1991年スパイクタイヤの規制：
凍結防止剤(主にNaCl)の散布量急増(規制前の約10倍)
- JCI「融雪剤によるコンクリート構造物の劣化研究委員会(1999年)」
(三浦尚委員長)
- 劣化の特徴
 - コンクリート表面の激しいスケーリングとして現れる**凍害**
 - **アルカリシリカ反応**の促進
 - コンクリート中の鋼材の急速な腐食(**塩害**)
 - **交通荷重による疲労**

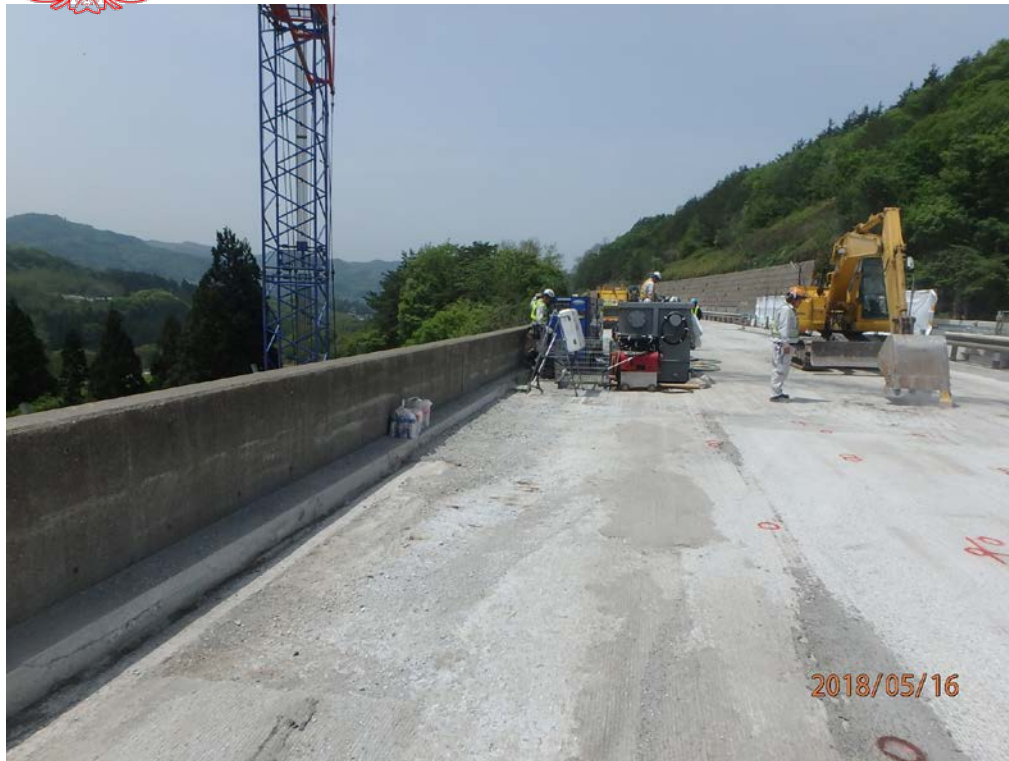
檜山橋におけるASR床版の劣化事例

- 八戸自動車道檜山橋（PC 3径間連続合成桁，1986年11月供用開始）
- 一次床版に著しい劣化⇔二次床版は変状なし
- 2002年・2003年度の調査より，ASR劣化であることが判明→一次床版は取り替え

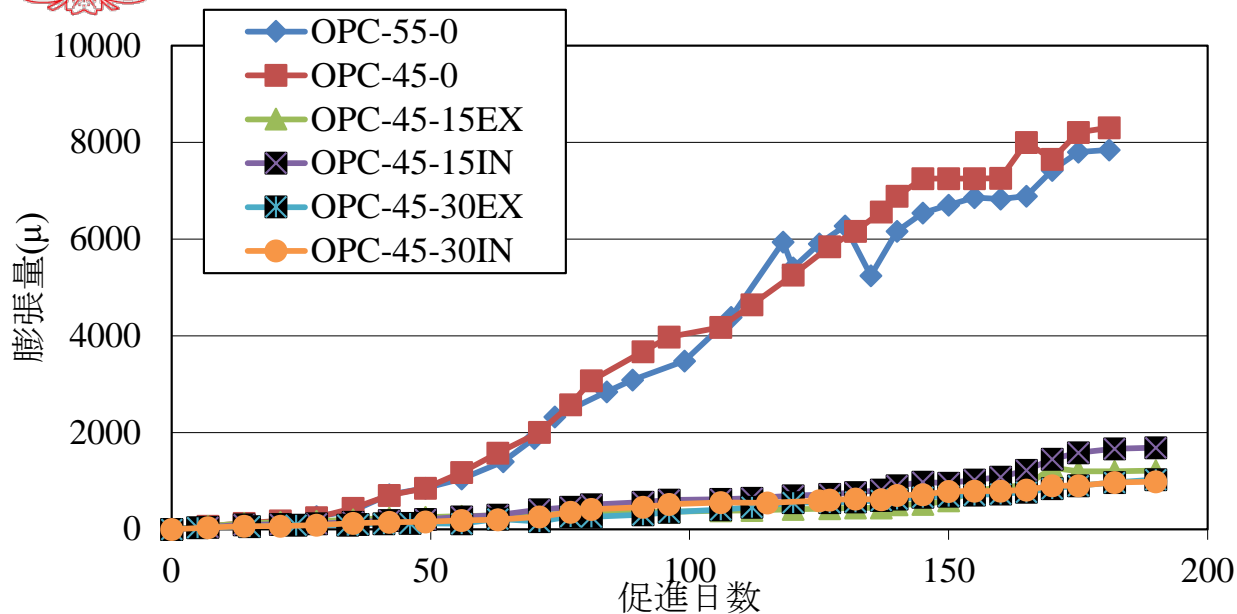
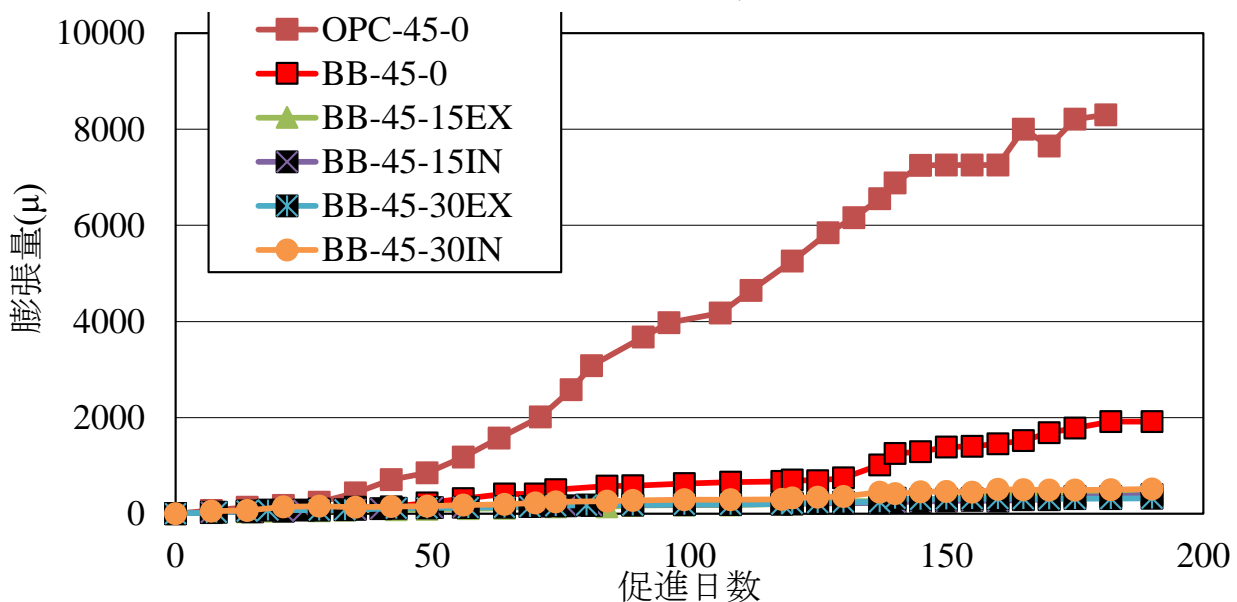
FA and/or BBのASR抑制効果

ID	182日目
	最終膨張量(μ)
OPC-55-0	7840
OPC-45-0	8305
OPC-45-15EX	1195
OPC-45-15IN	1667
OPC-45-30EX	971
OPC-45-30IN	967
BB-45-0	1916
BB-45-15EX	419
BB-45-15IN	356
BB-45-30EX	312
BB-45-30IN	487

OPCに対し，BBをベースにFAを内割or外割置換することにより優れたASR抑制効果を発揮

ID	セメント	水セメント比	FA置換率	内割/外割
OPC-55-0	普通	55%	0%	-
OPC-45-0	普通	45%	0%	-
OPC-45-15EX	普通	45%	15%	外割
OPC-45-30EX	普通	45%	30%	外割
OPC-45-15IN	普通	45%	15%	内割
OPC-45-30IN	普通	45%	30%	内割
BB-45-0	高炉	45%	0%	-
BB-45-15EX	高炉	45%	15%	外割
BB-45-30EX	高炉	45%	30%	外割
BB-45-15IN	高炉	45%	15%	内割
BB-45-30IN	高炉	45%	30%	内割

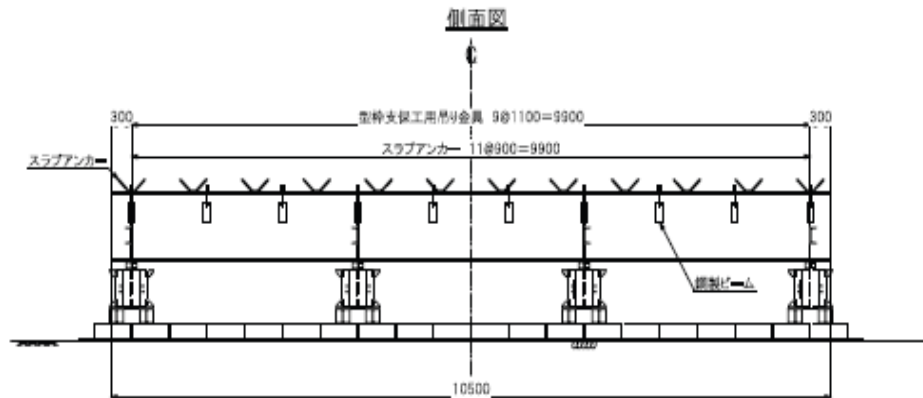
スラブアンカーの概要

型枠支保工用吊り金具①

φ16×600(SR235)

曲径4.5×h50×R40(SAPH400)

H=50mm
L=60mm
t=4.5mm

型枠支保工用吊り金具②

PL90×9×300(S5400)

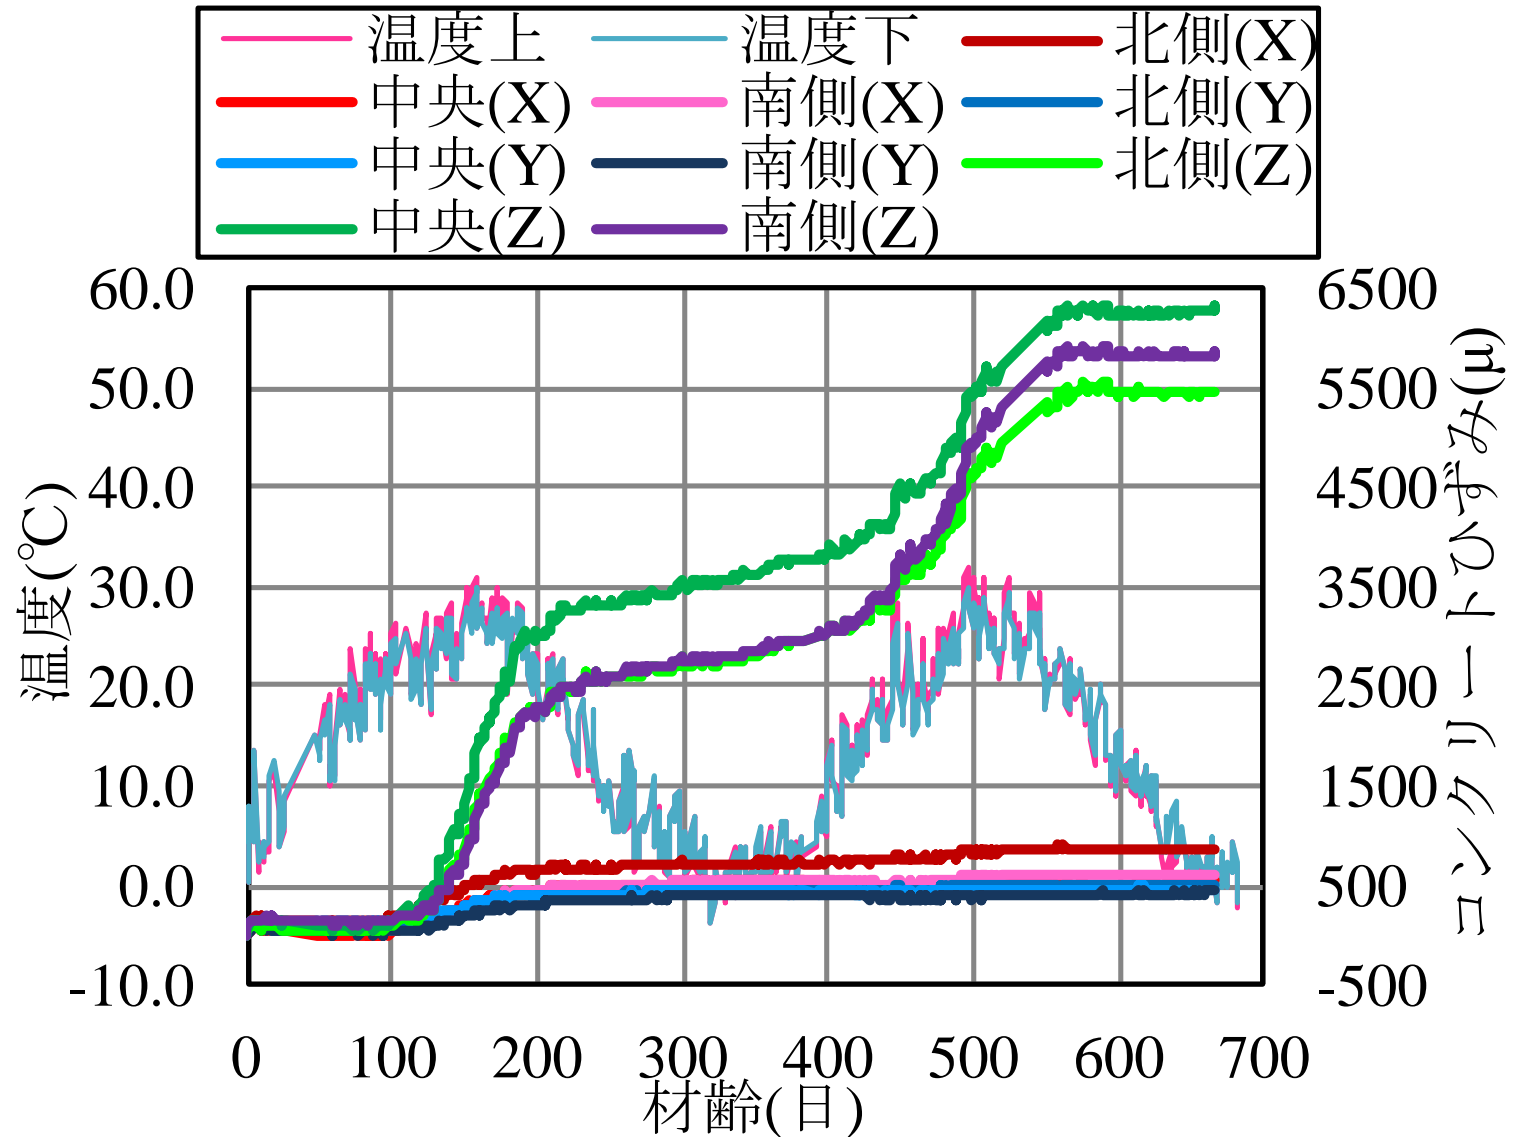
床版コンクリート内部のひずみ変化(中央)

暴露環境下による長期モニタリングによりASRの温度依存性が明確になった。

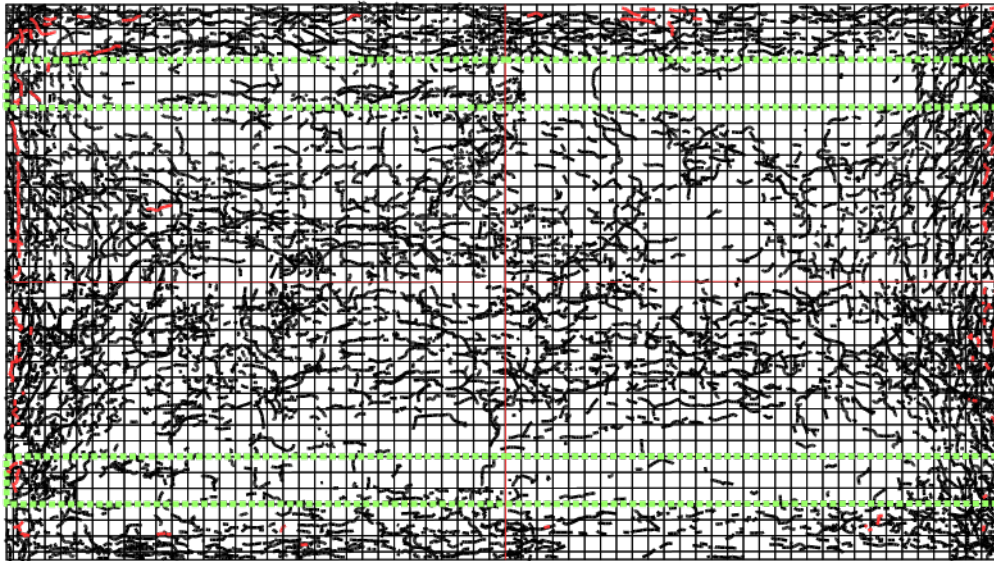
ひび割れ発生状況（上面）

- 配筋量に差があるため拘束度の異なる床版端部に0.1mm以上のひび割れが発生

- 中央部の膨張が大きいため床版中央部にも0.1mm以上のひび割れが発生
- 新規で出来たひび割れは少ないため、床版上面のひび割れのパターンが固定されつつある
