建設技術者のための技術力向上セミナー

コンクリート構造物の品質確保の重要性

日本大学 工学部

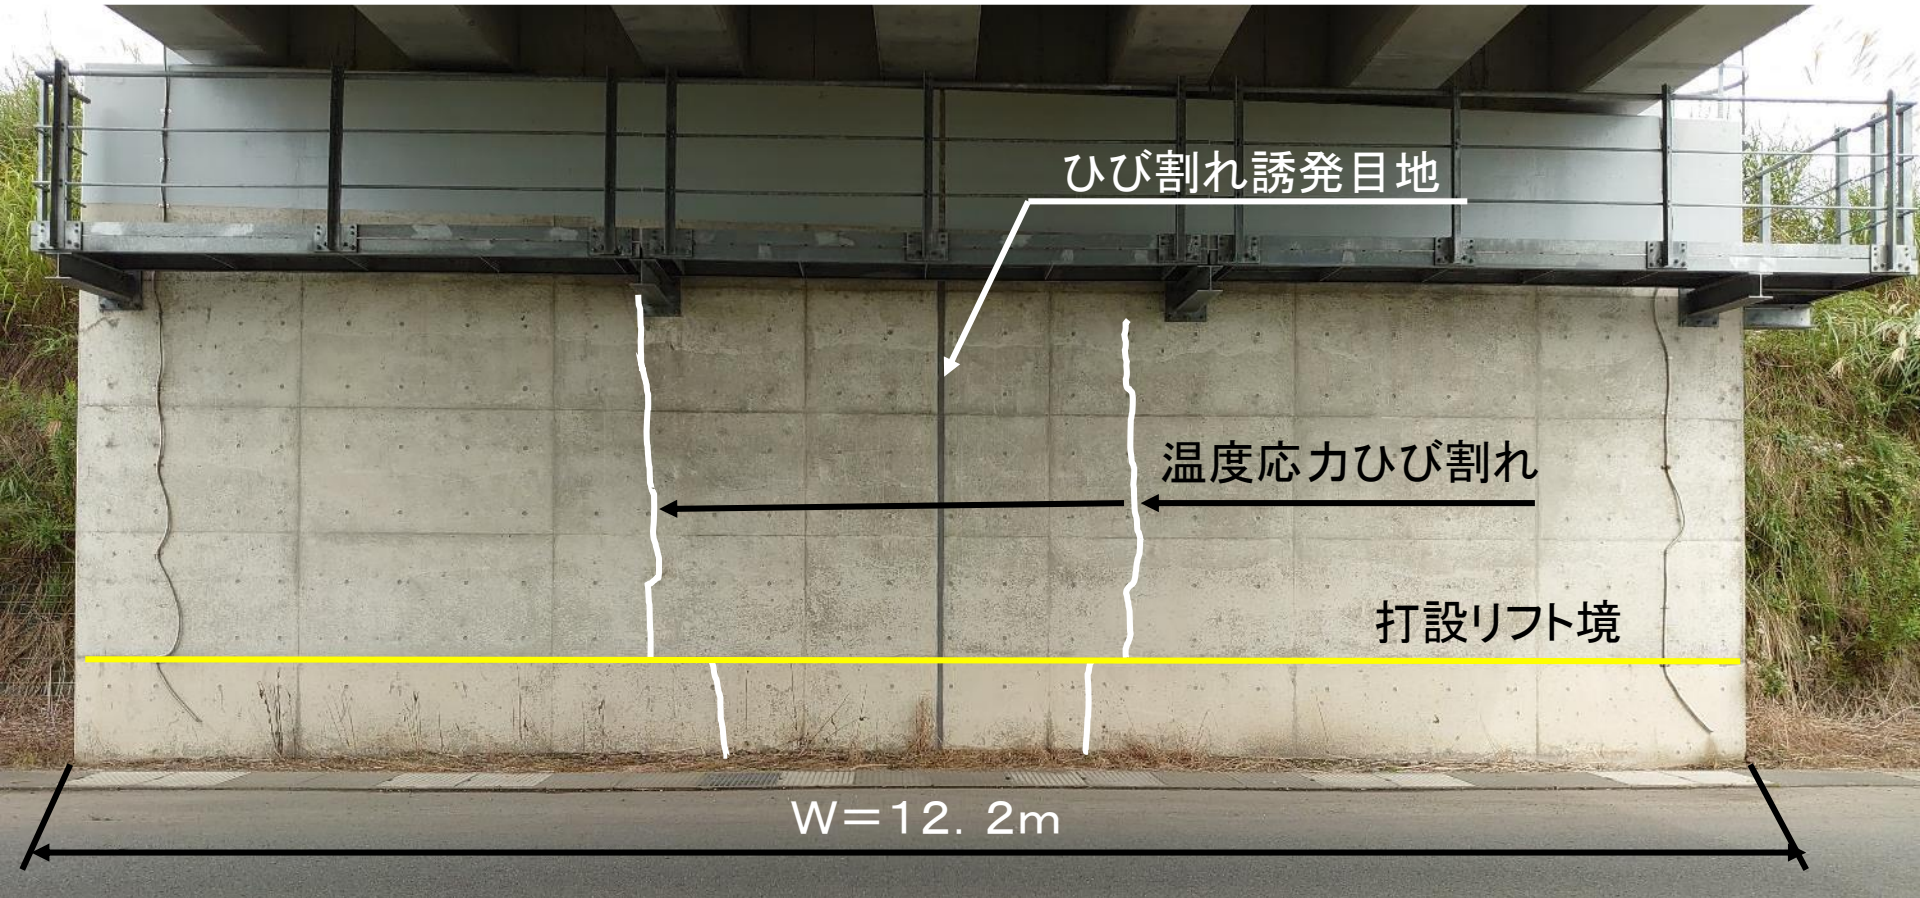
ひび割れ誘発目地を入れたのにひび割れが入った

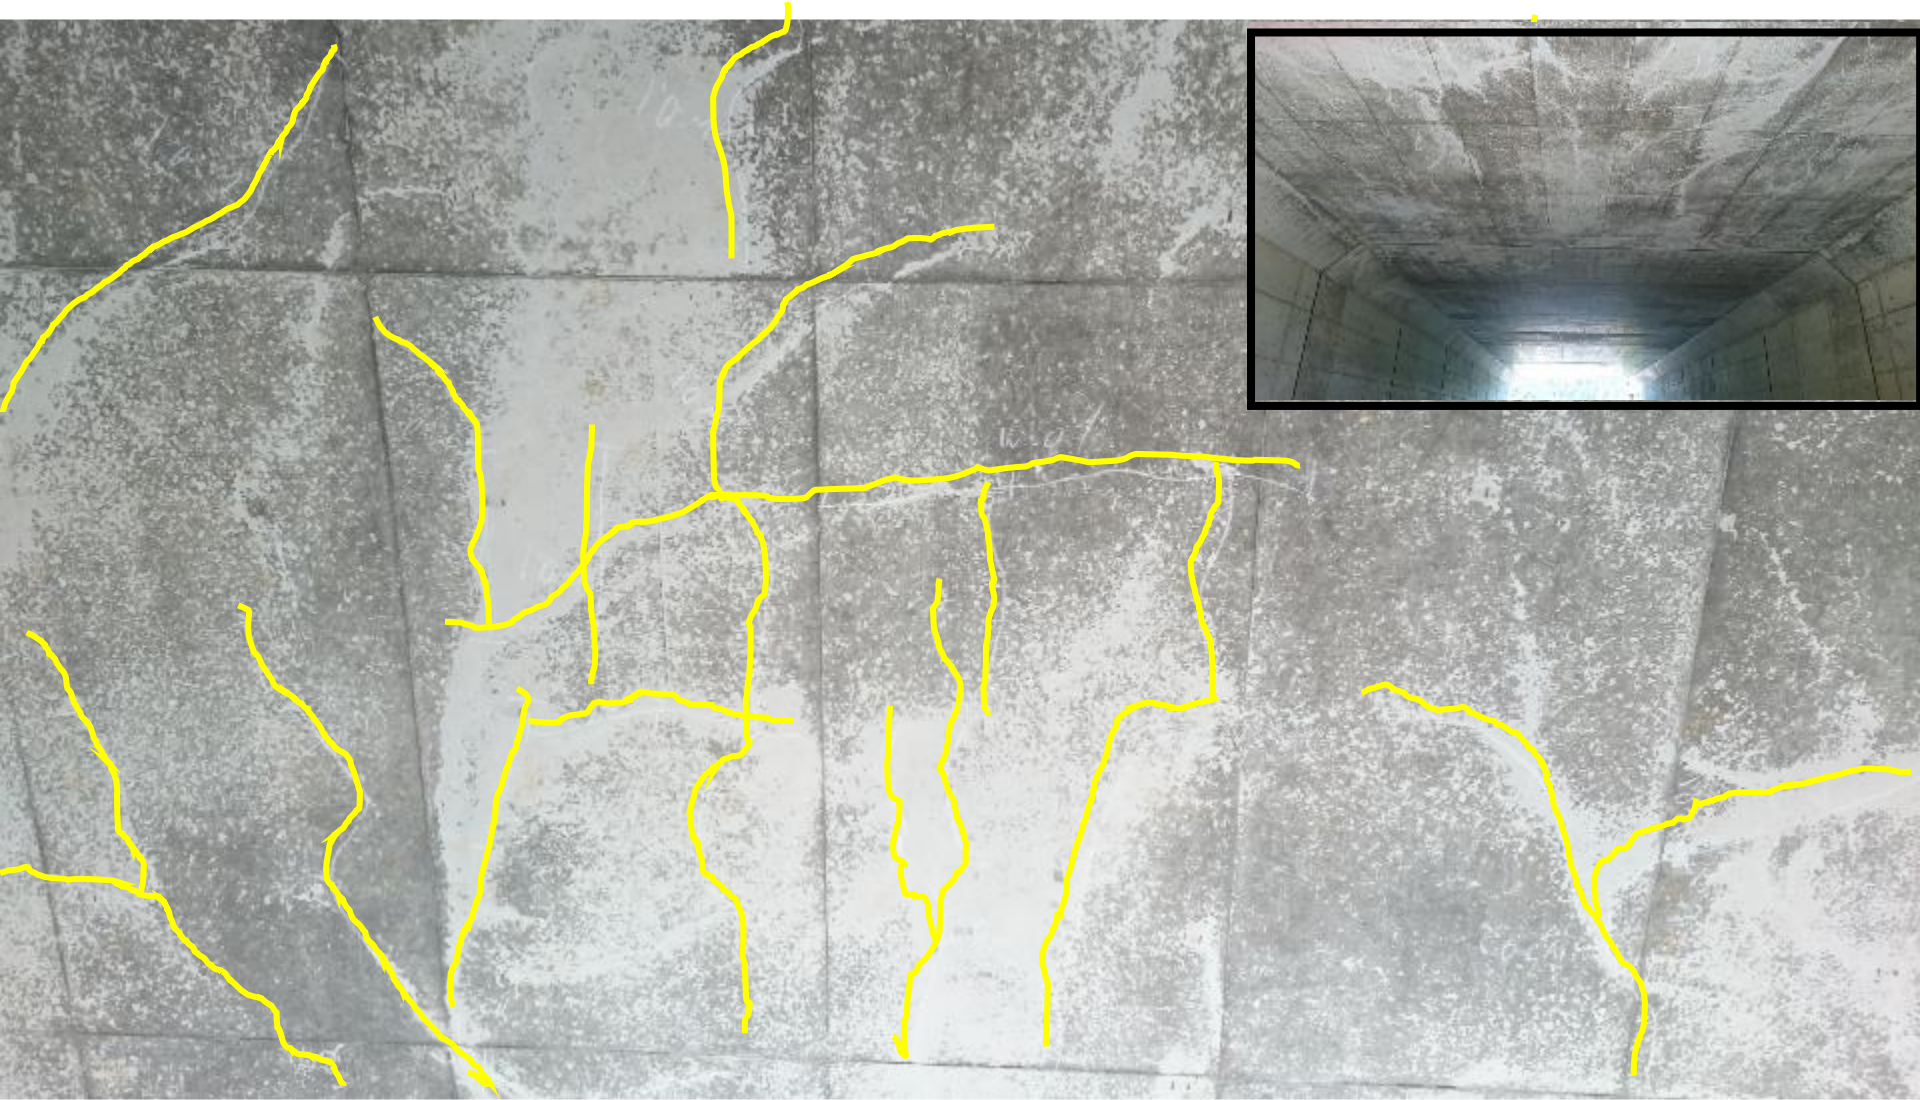
BOX天井の縞模様に沿ってひび割れが入った

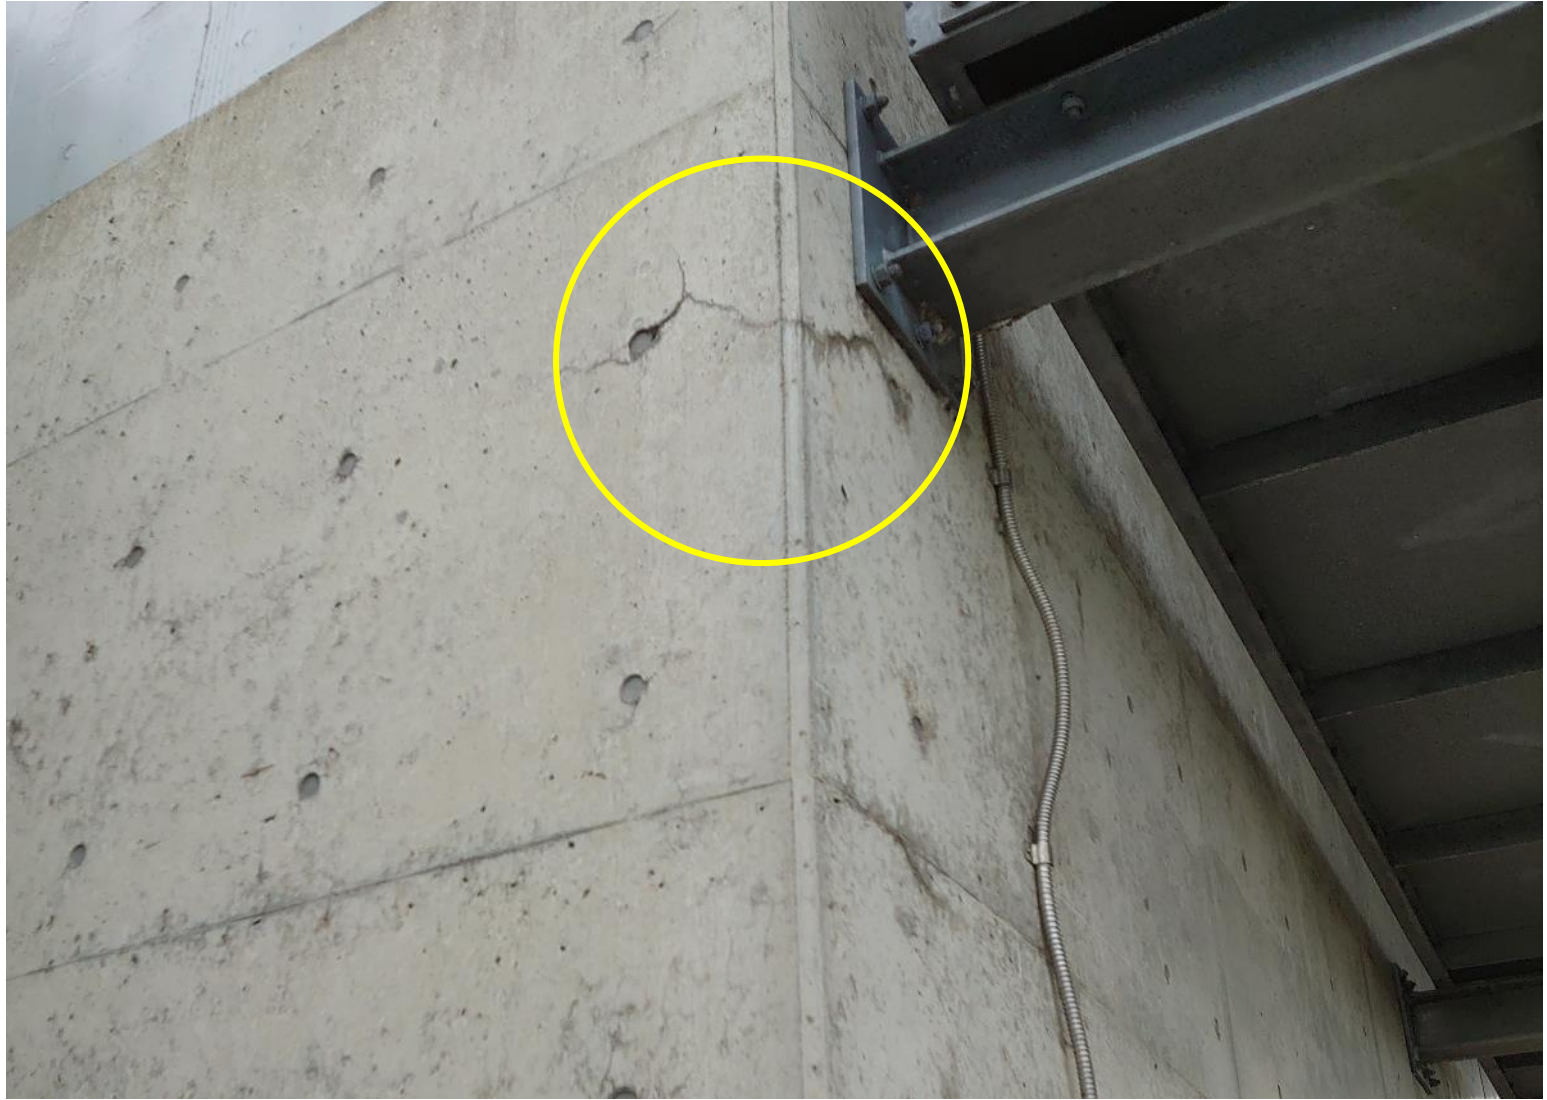
橋台角部にひび割れが入ってしまった

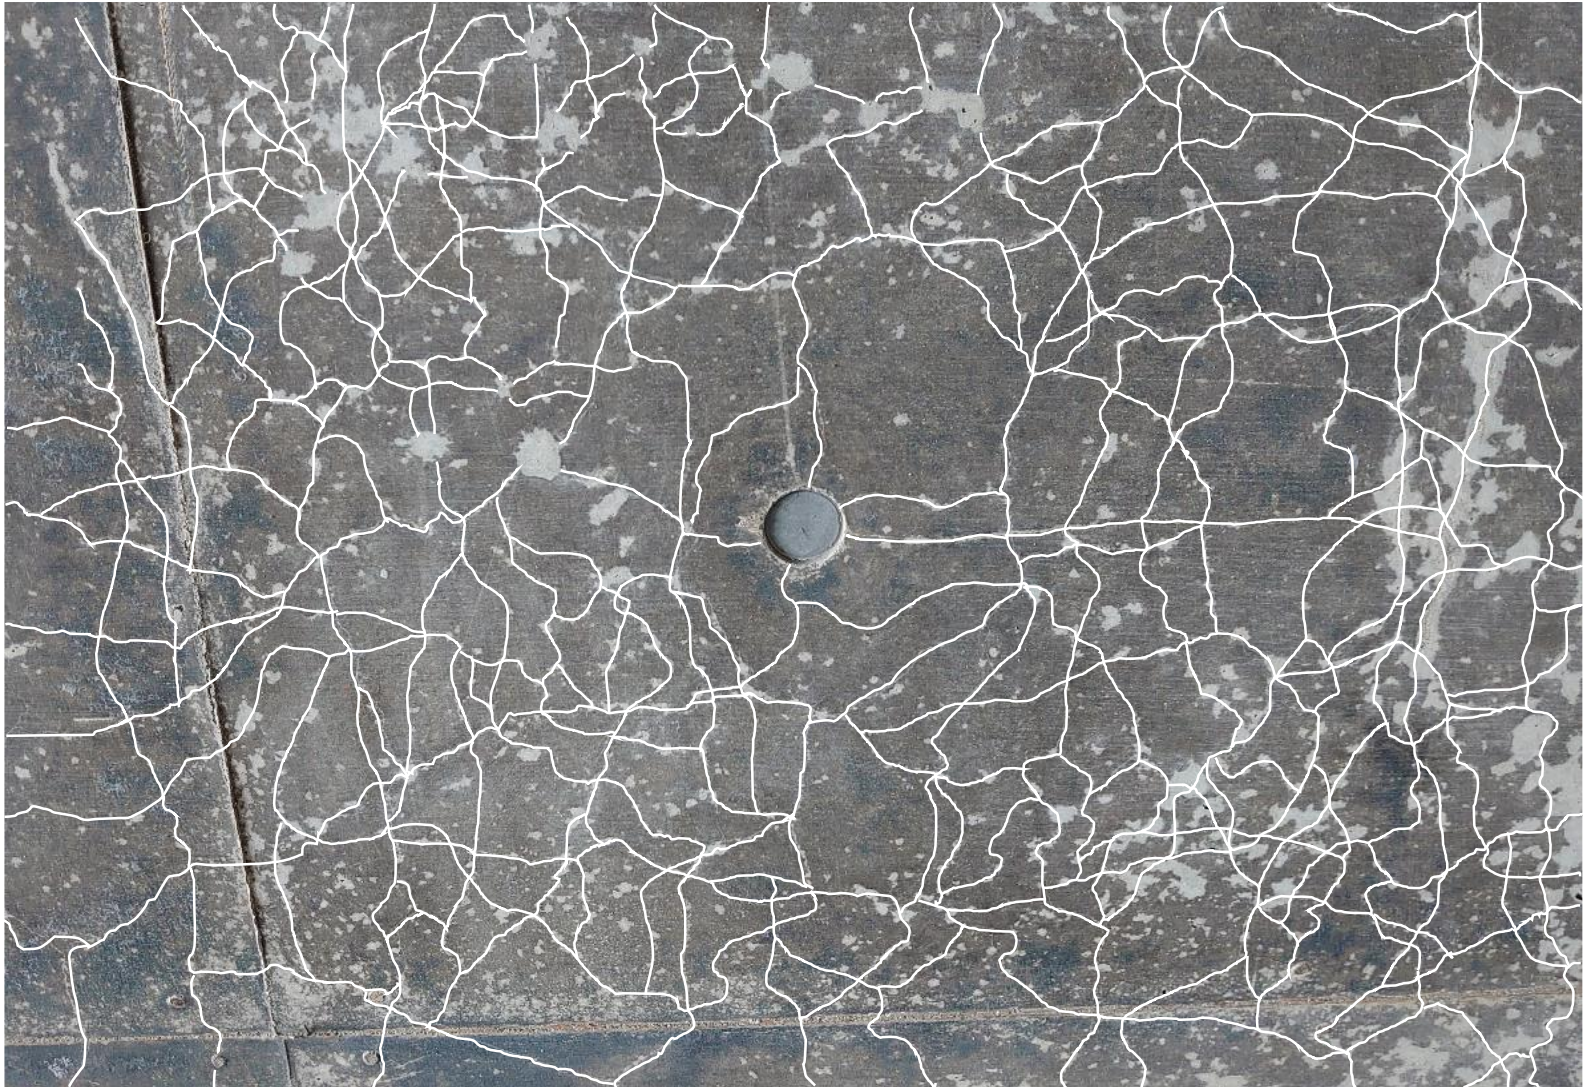
表面に微細なひび割れが入ってしまった

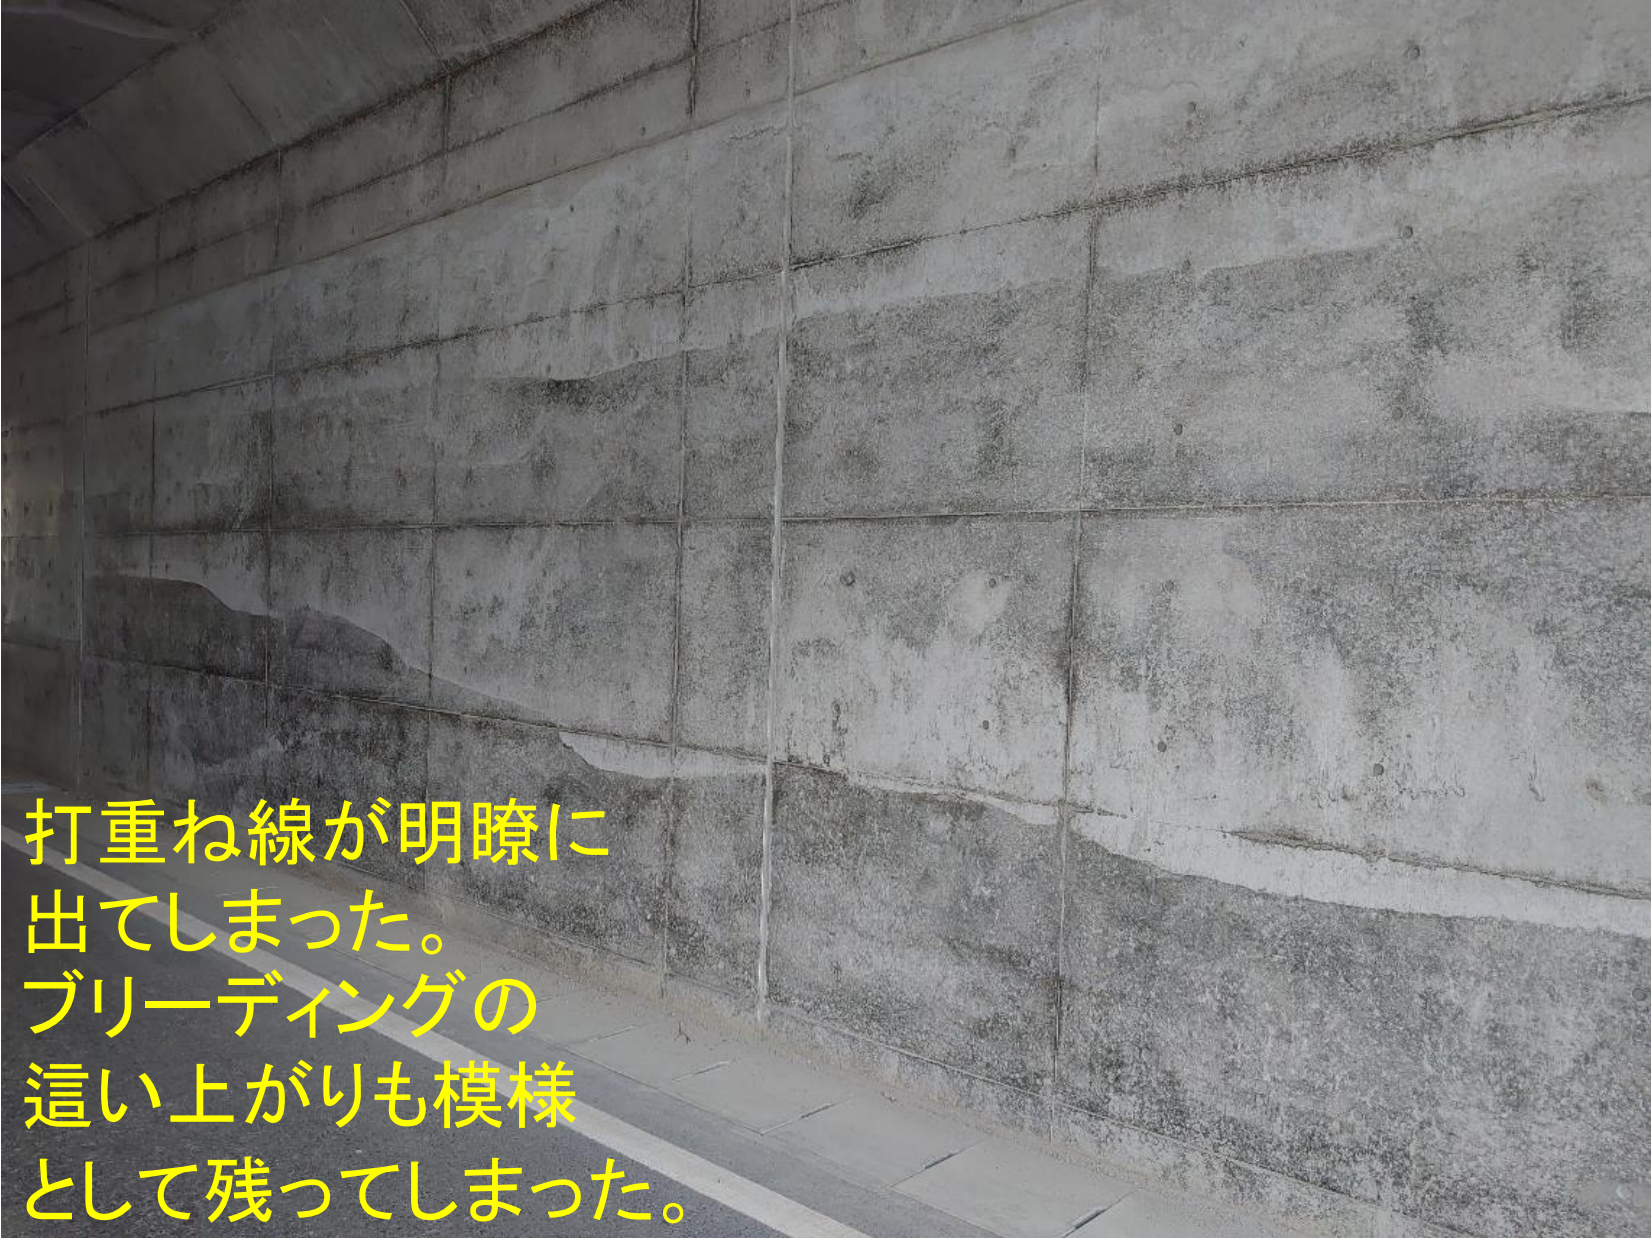
打重ね線が明瞭に出ってしまった。
ブリーディングの
這い上がりも模様
として残ってしまった。

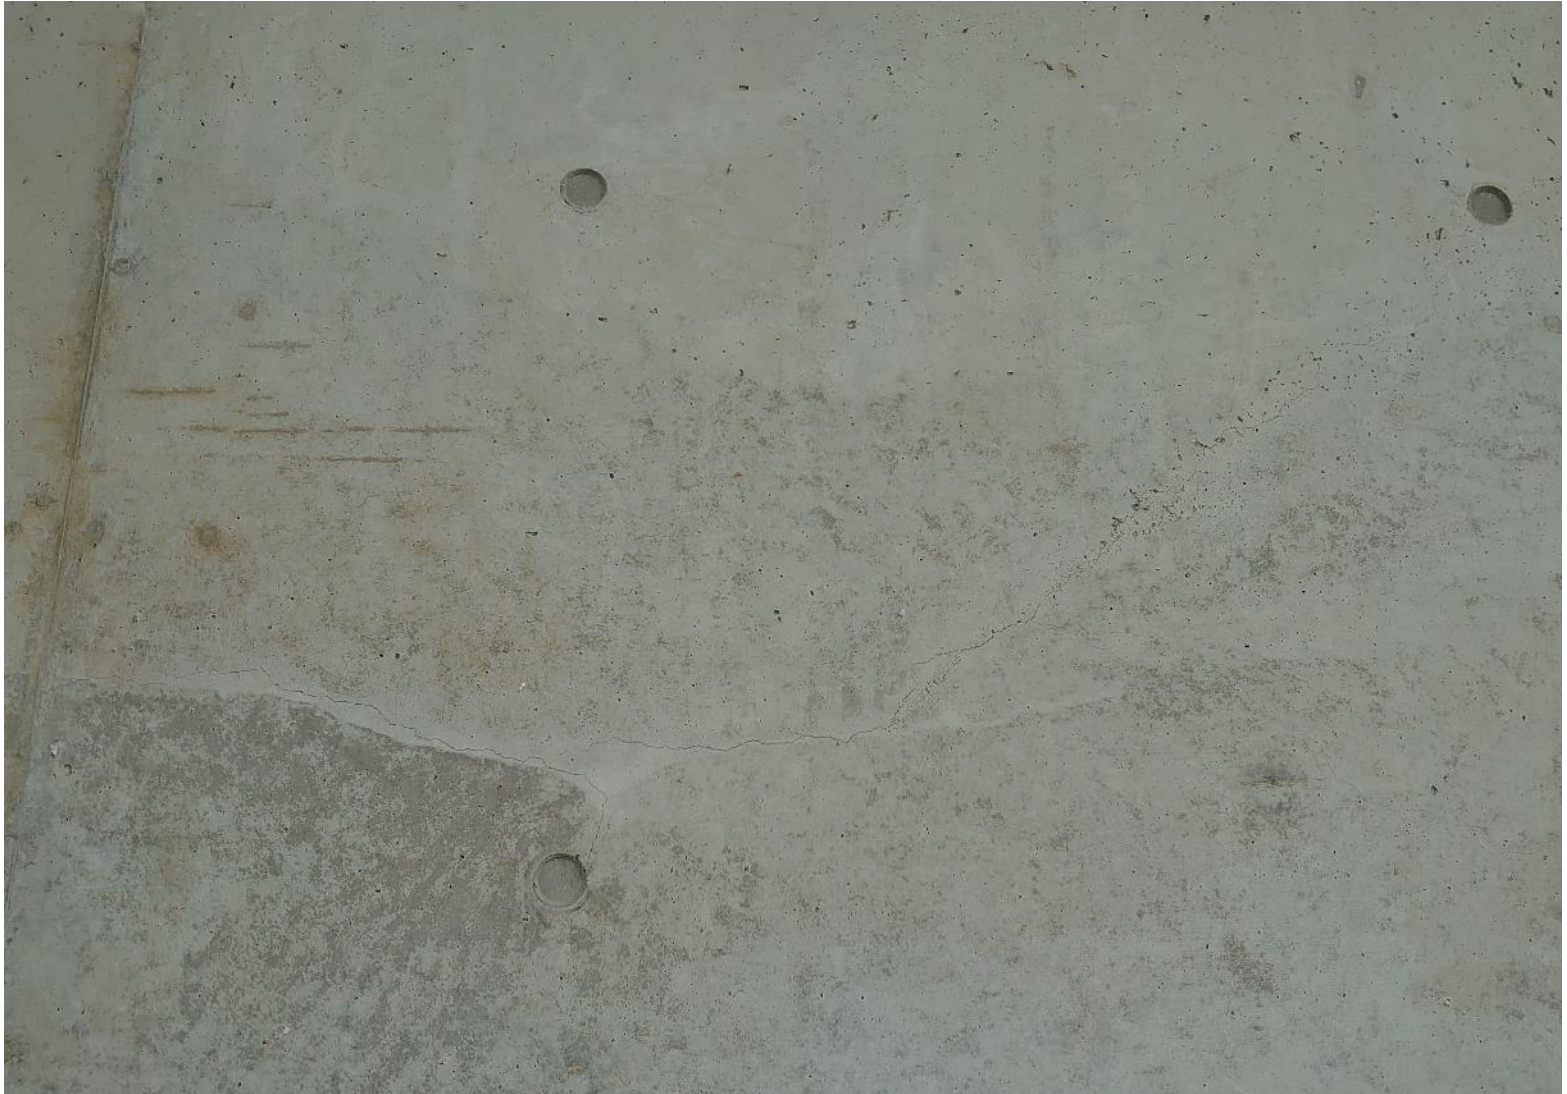
比較的明瞭な打重ね線が残ってしまった

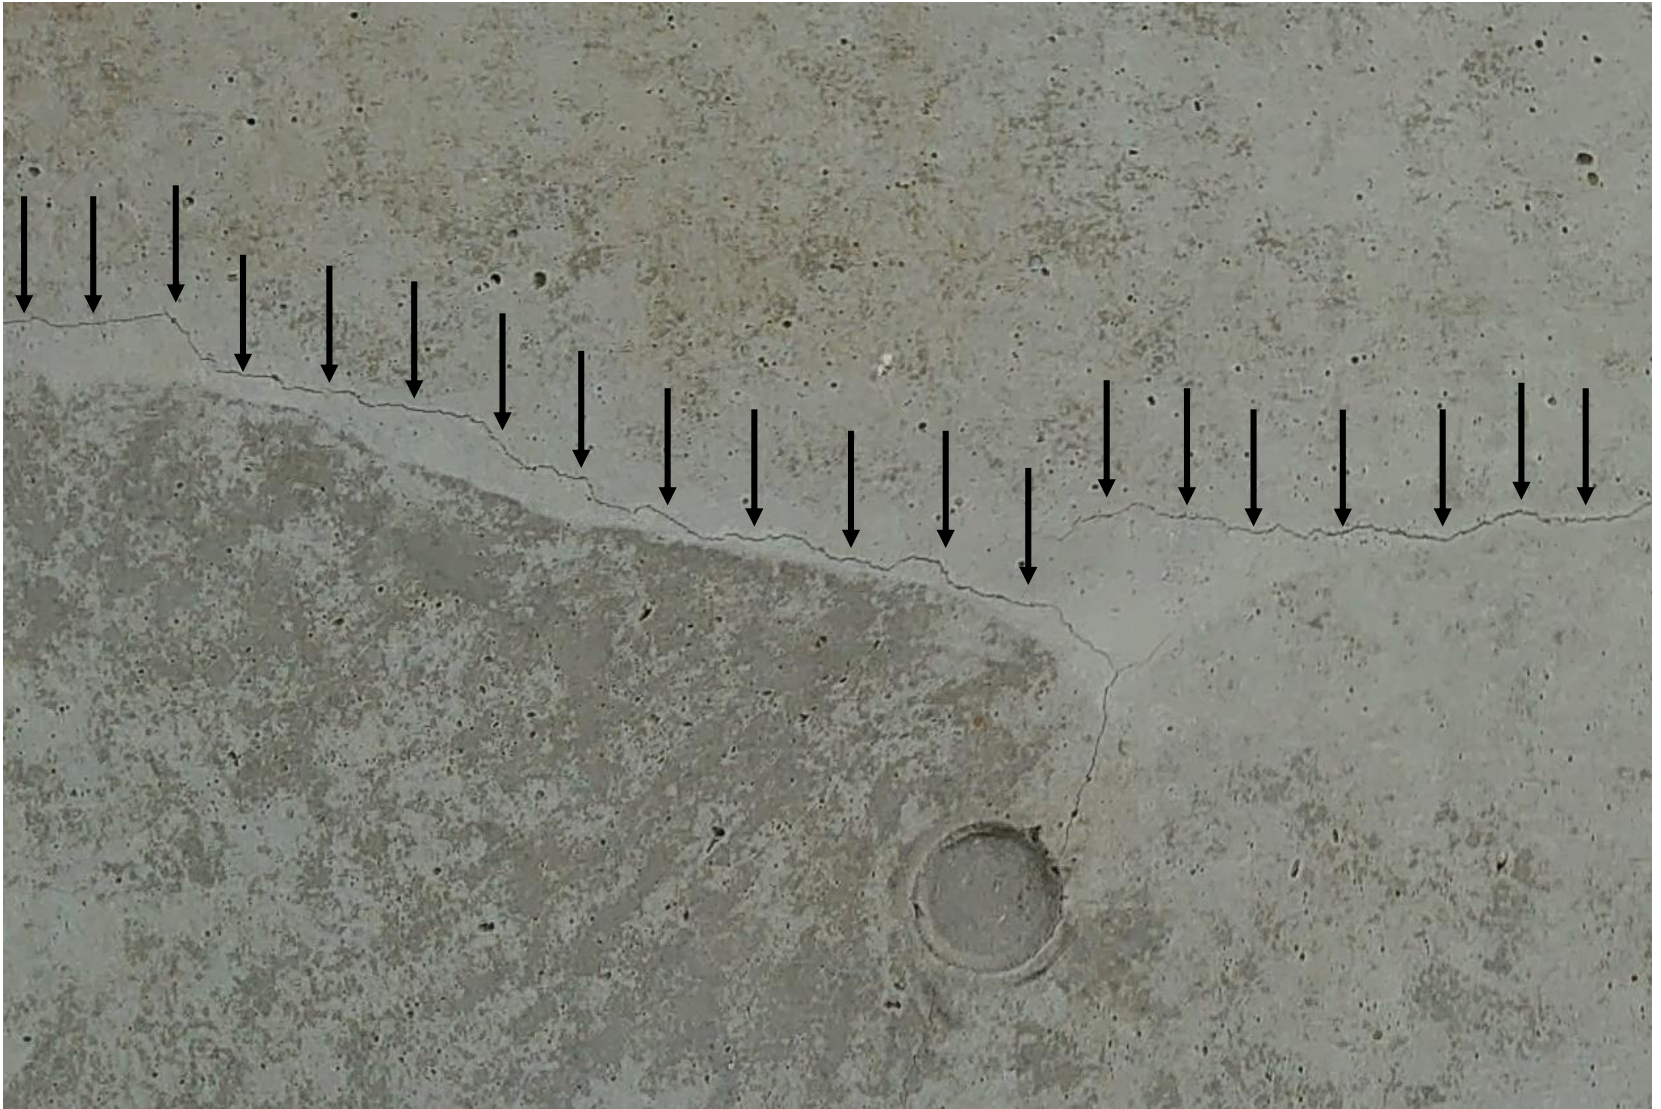
よく見たら打重ね線に沿ってひび割れが入っていた

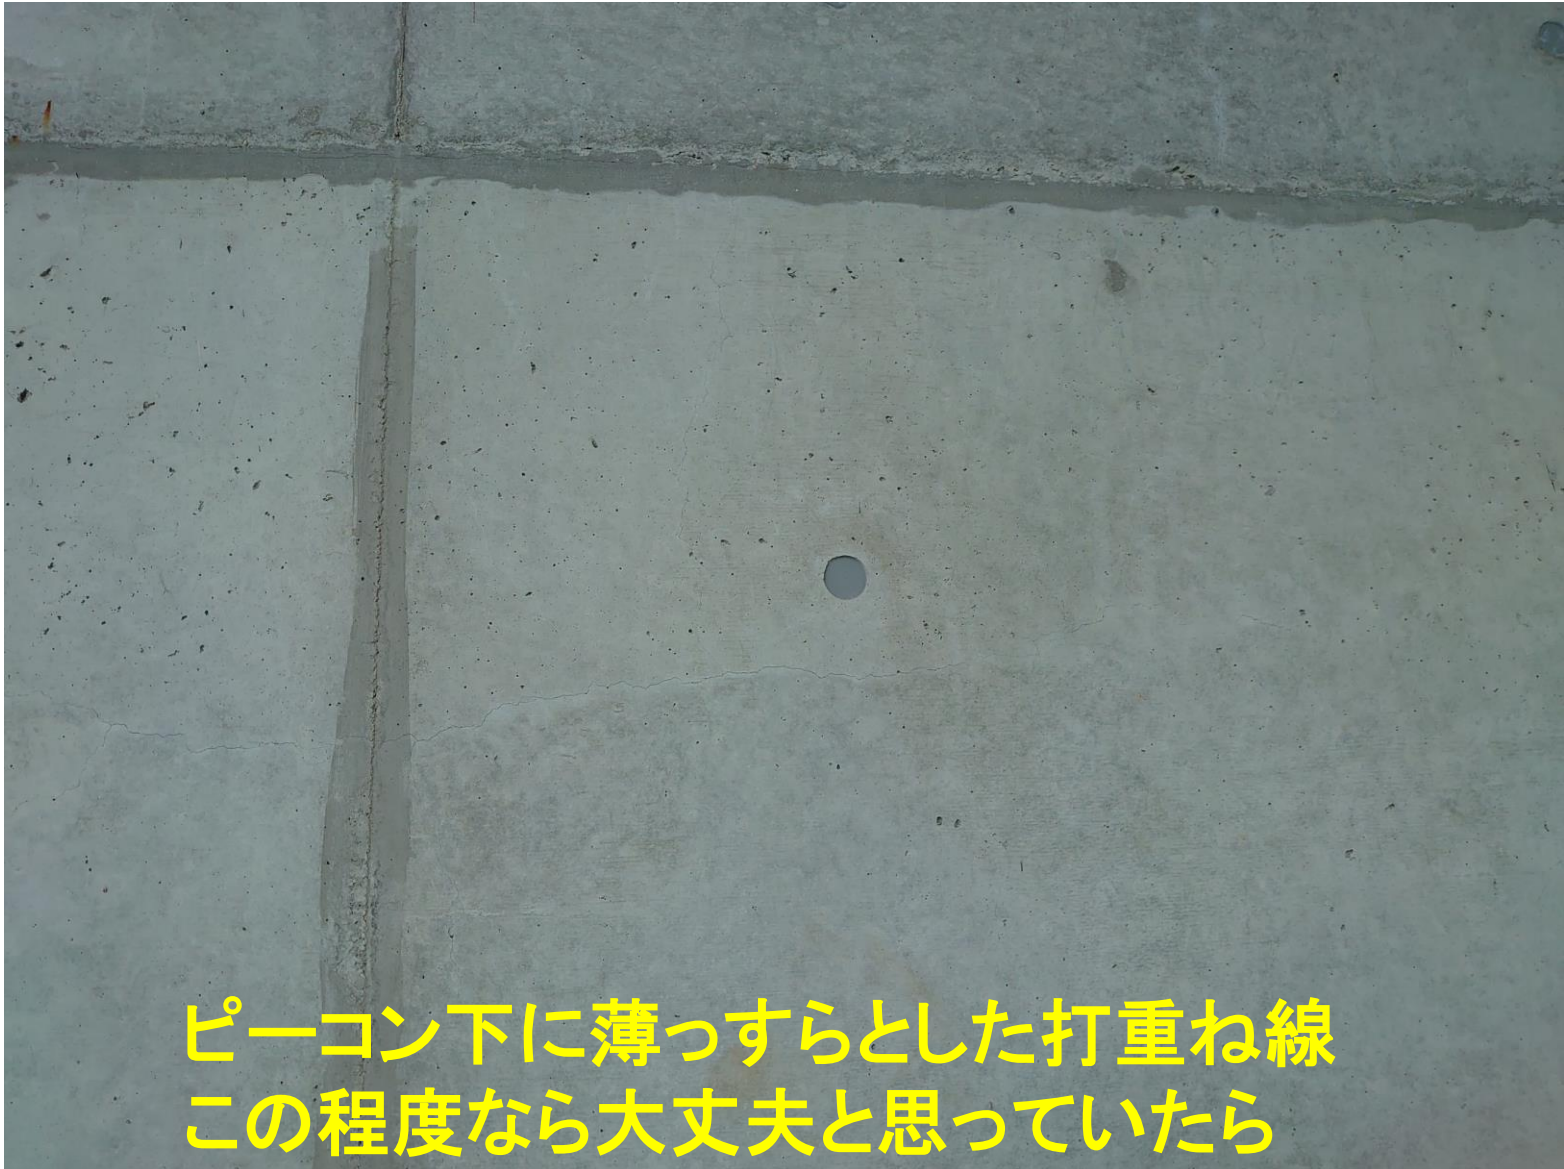
ピーコン下に薄っすらとした打重ね線
この程度なら大丈夫とっていたら

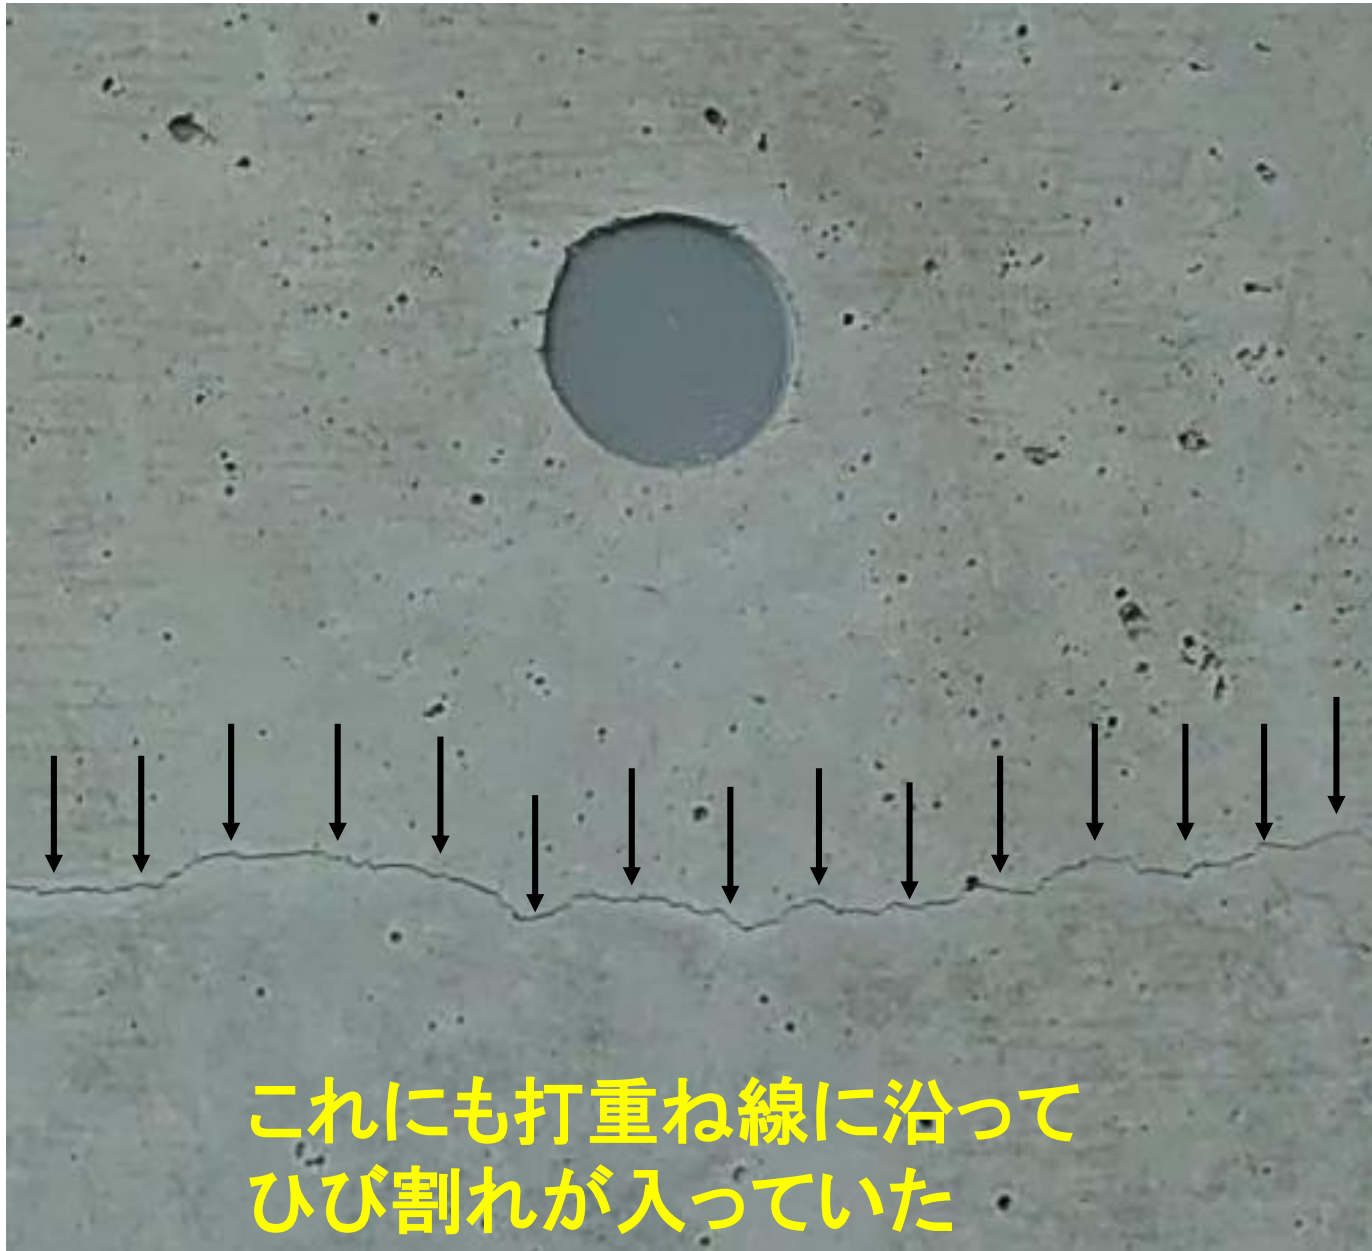
これにも打重ね線に沿って
ひび割れが入っていた

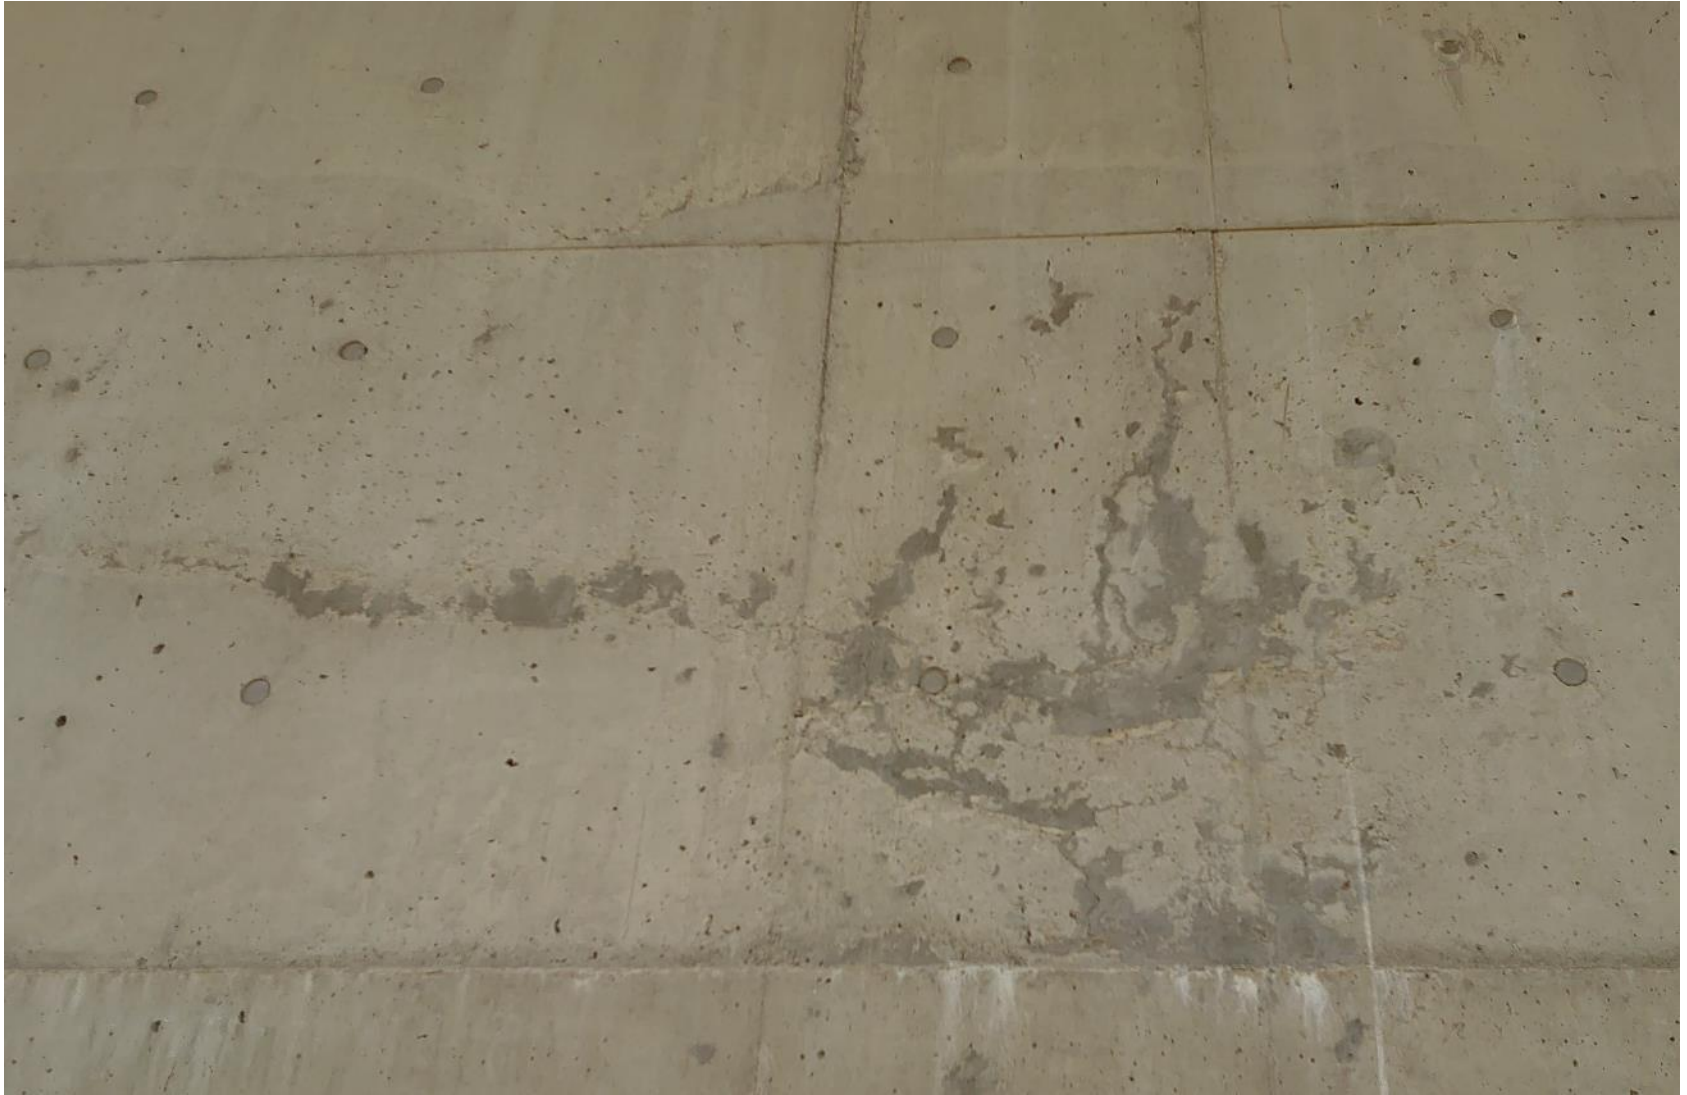
ブリーディングの這い上がりが模様になって残ってしまった

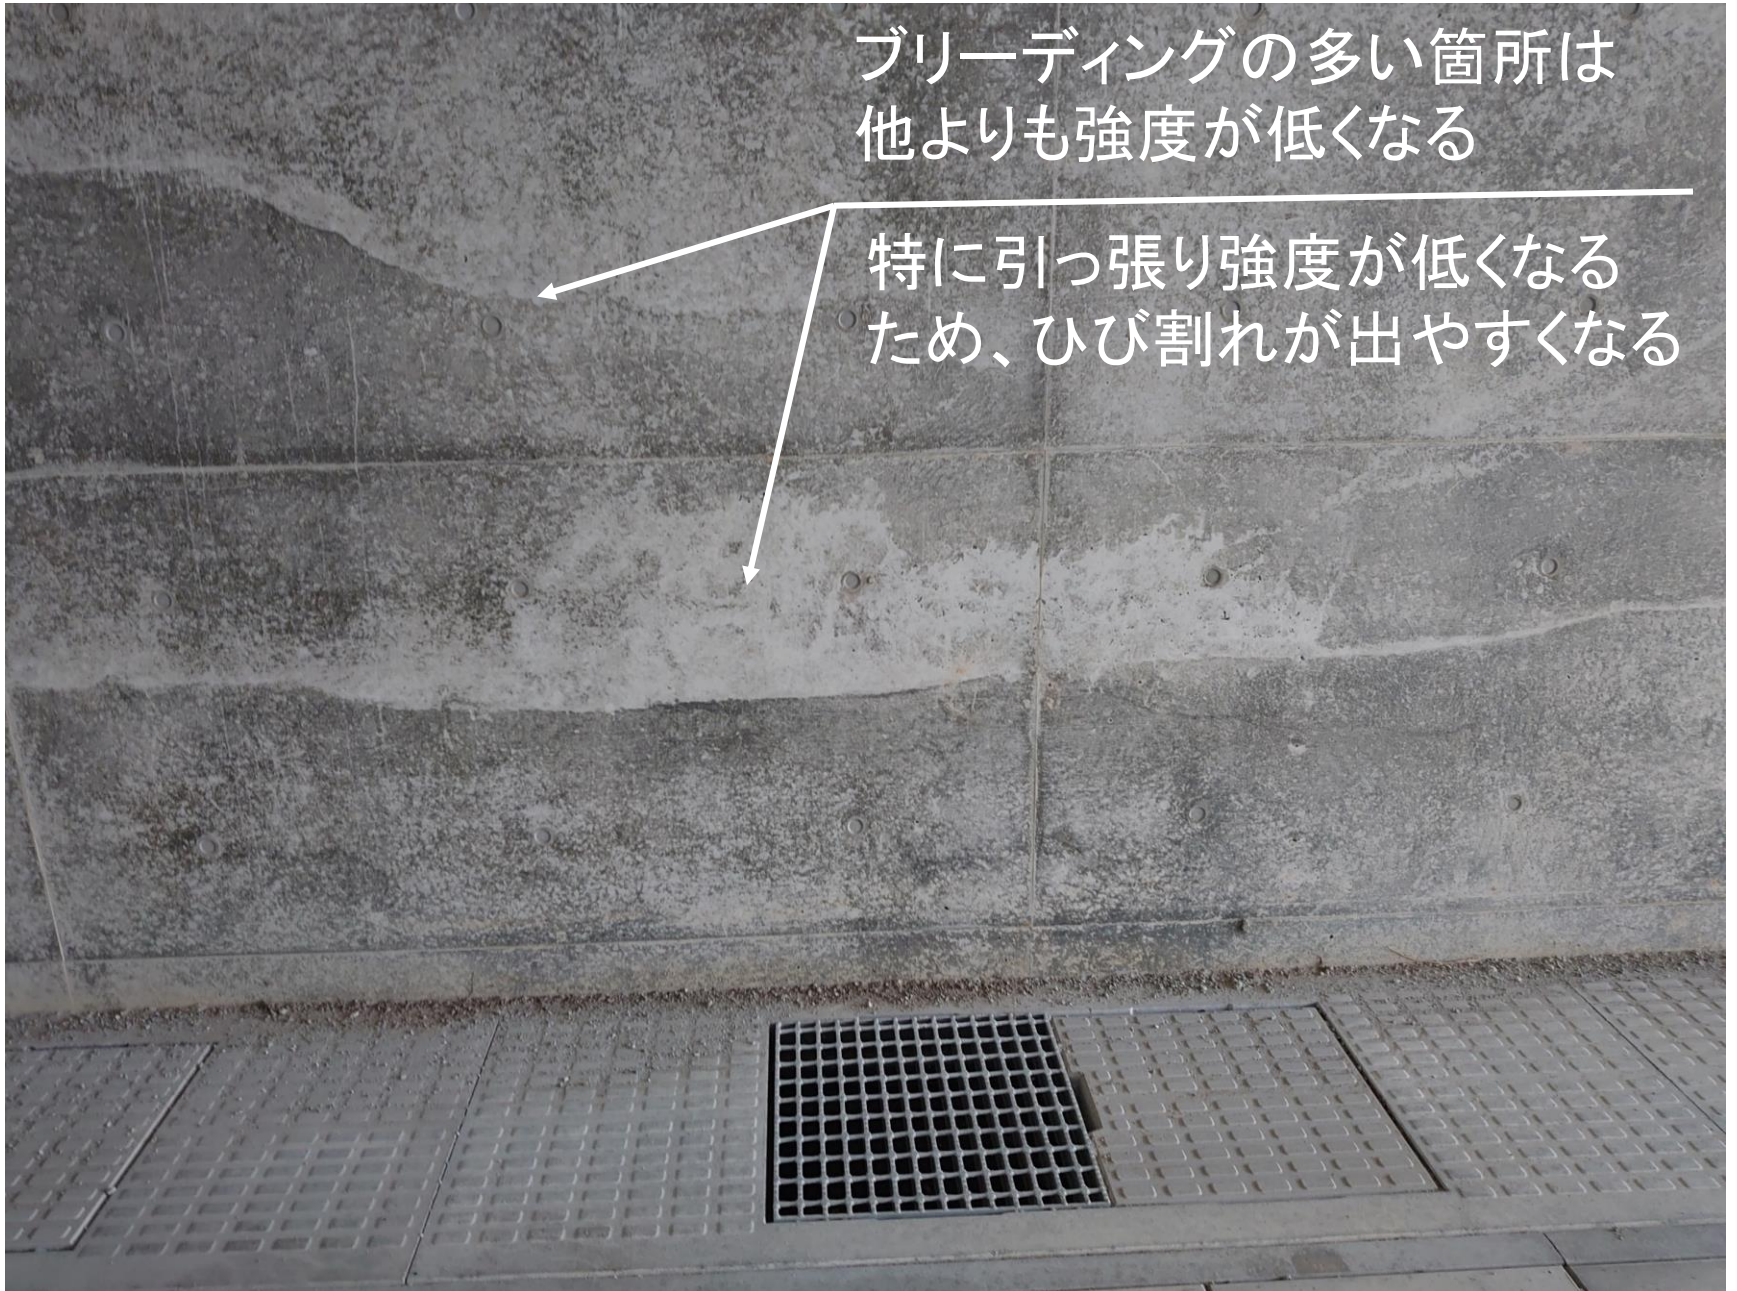
不具合があると強度のバラツキが大きくなる

ブリーディングの多い箇所は
他よりも強度が低くなる

特に引っ張り強度が低くなる
ため、ひび割れが出やすくなる

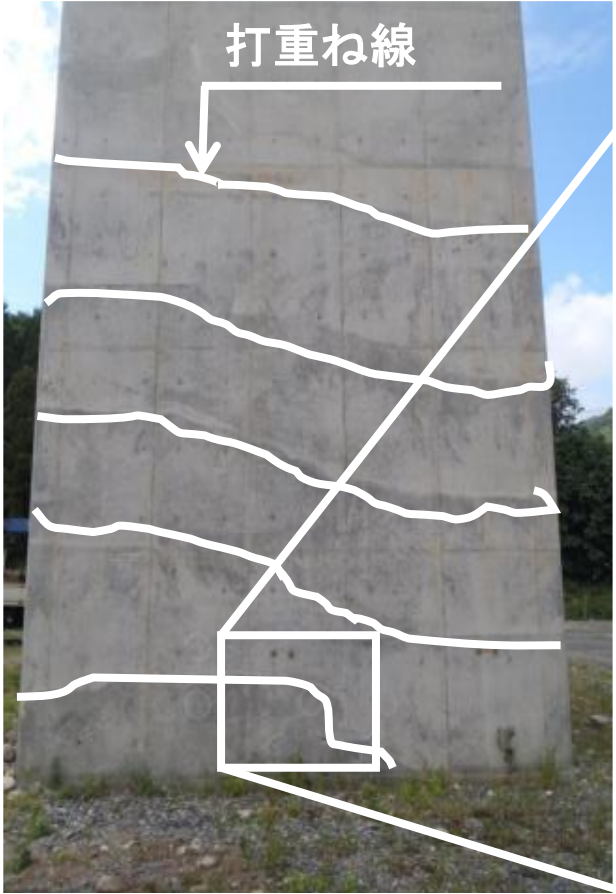
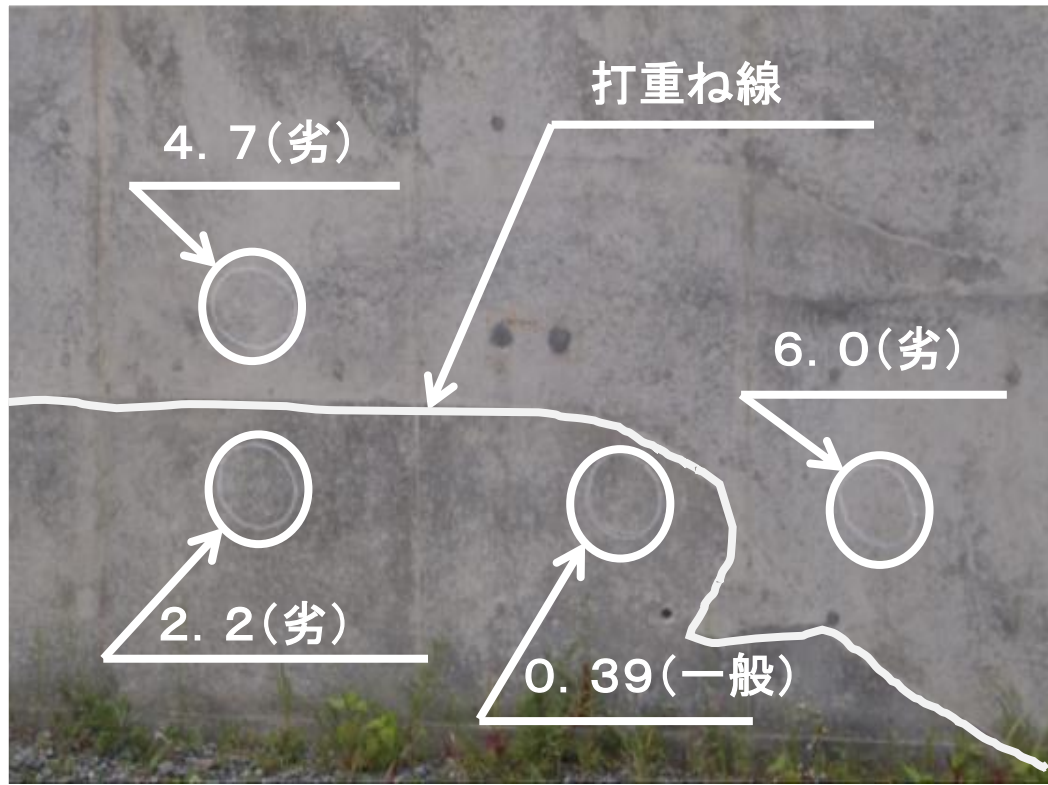
打重ね線が水平ではないと言うことは、締固めが不十分である可能性が高く、密実性や一体性が低い

透気係数 $KT (\times 10^{-16}m^2)$	優	良	一般	劣	極劣
		0.001~0.01	0.01~0.1	0.1~1	1~10

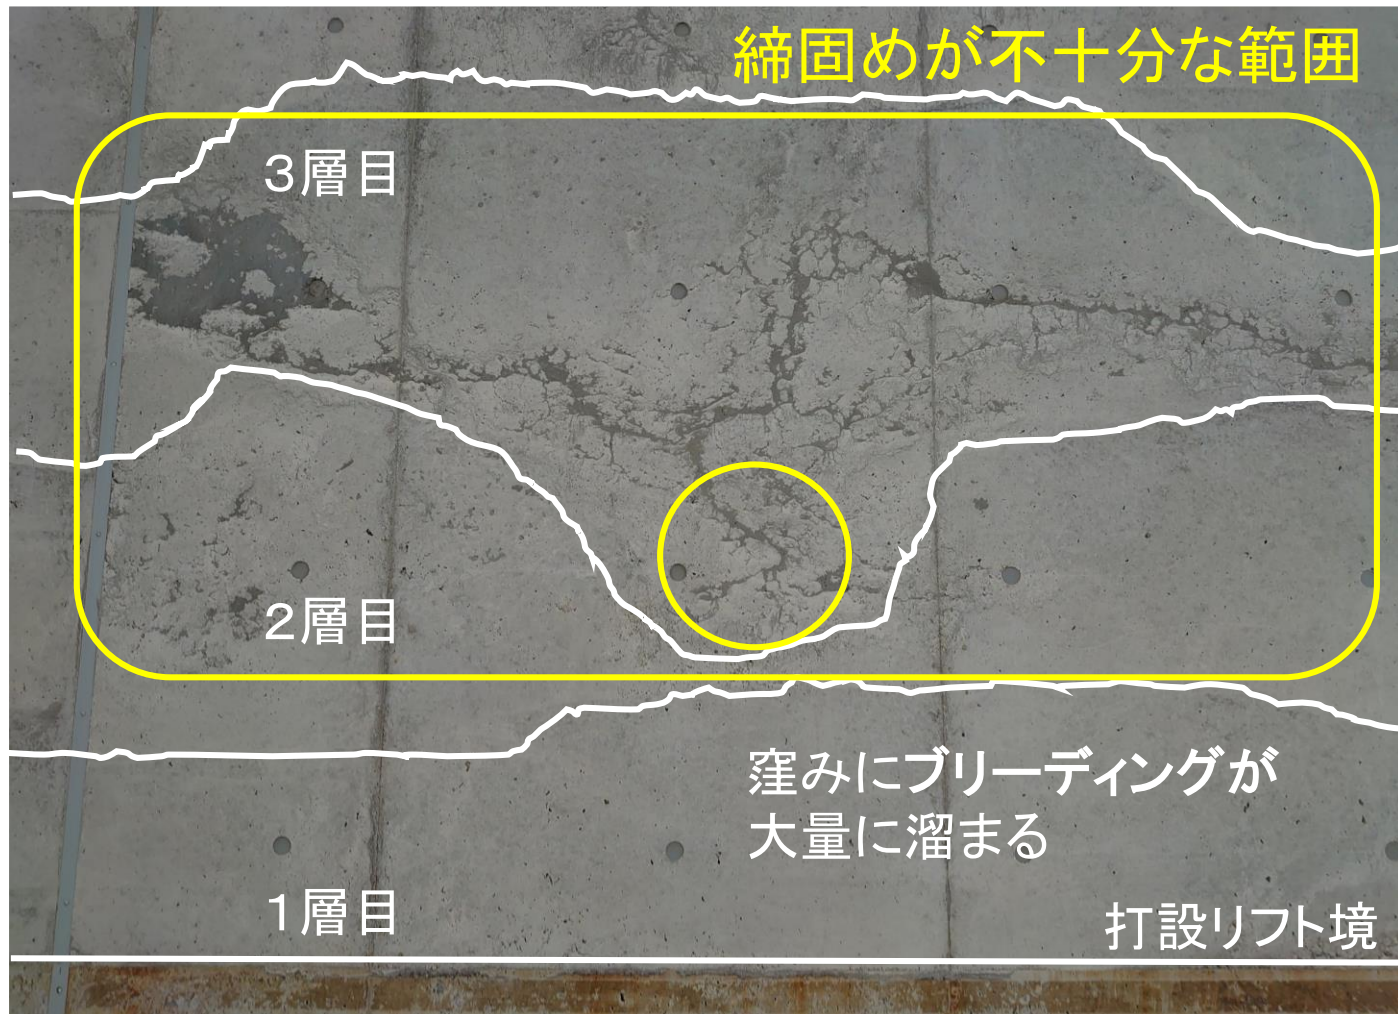
水平に打設していないために窪みにブリーディングが大量にたまり、これを処理せずに次の層を打設したためにブリーディングが這い上がった跡が残った

低い箇所にとまったブリーディングを処理せず次の層を打設
