建設技術者のための技術力向上セミナー

コンクリート構造物の品質確保の重要性

日本大学 工学部

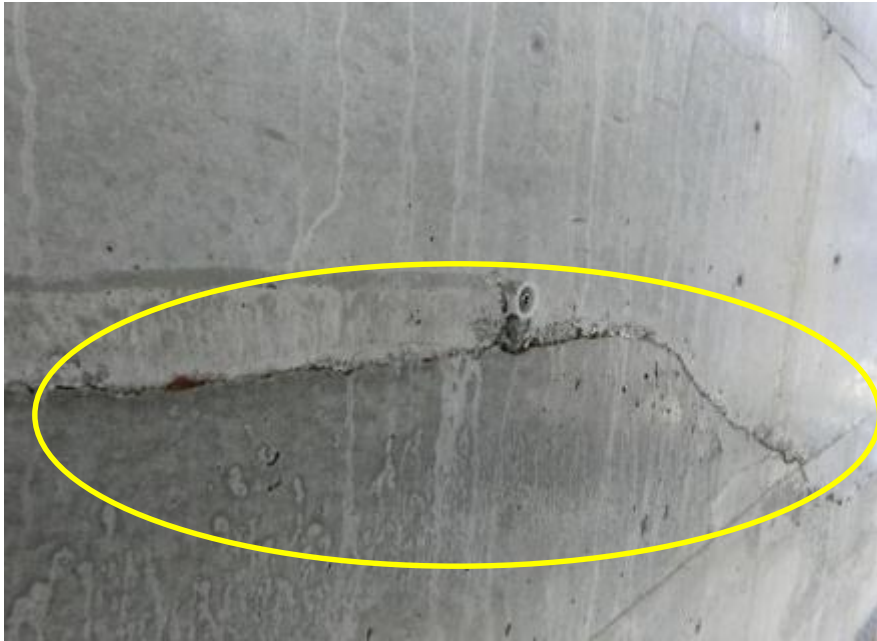
コールドジョイント

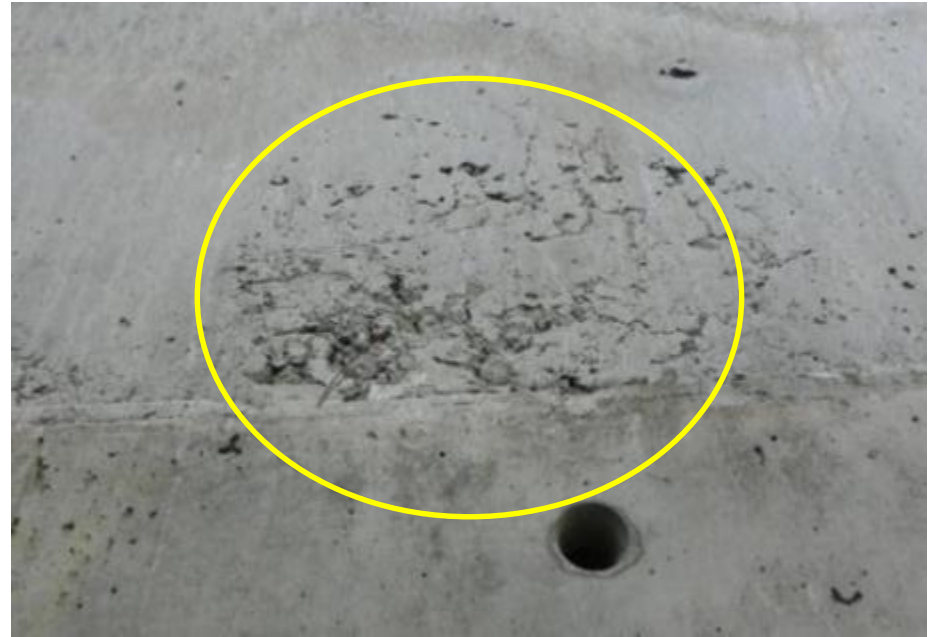
豆板

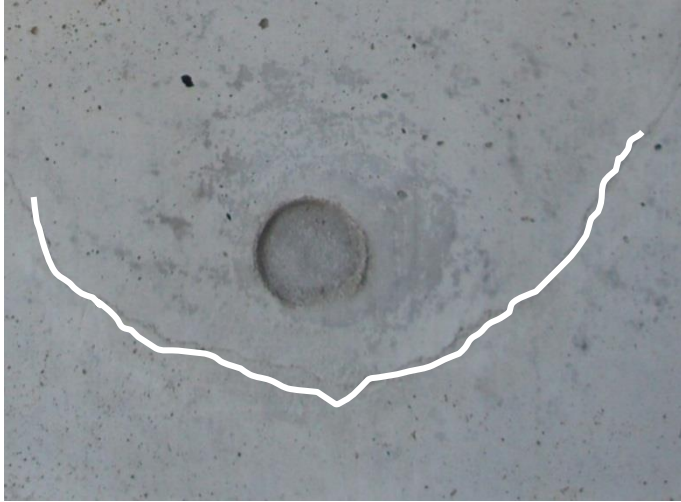
沈みひび割れ

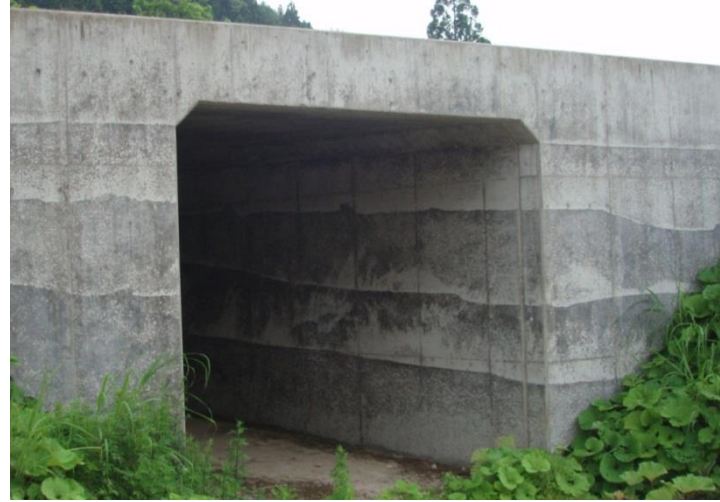
打重ね線

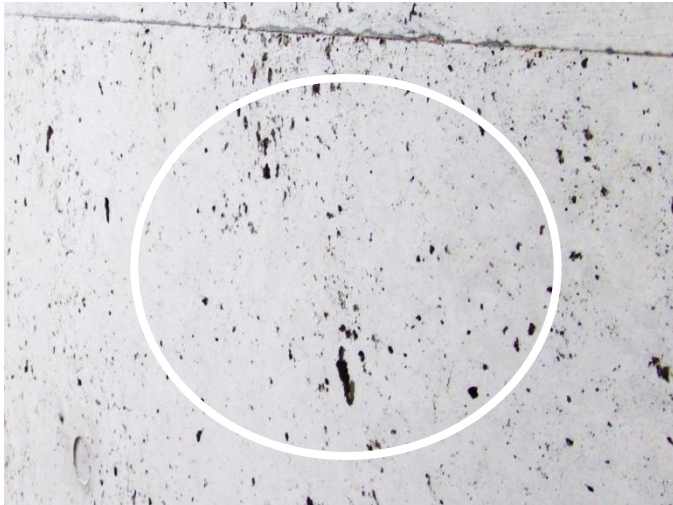
表面気泡

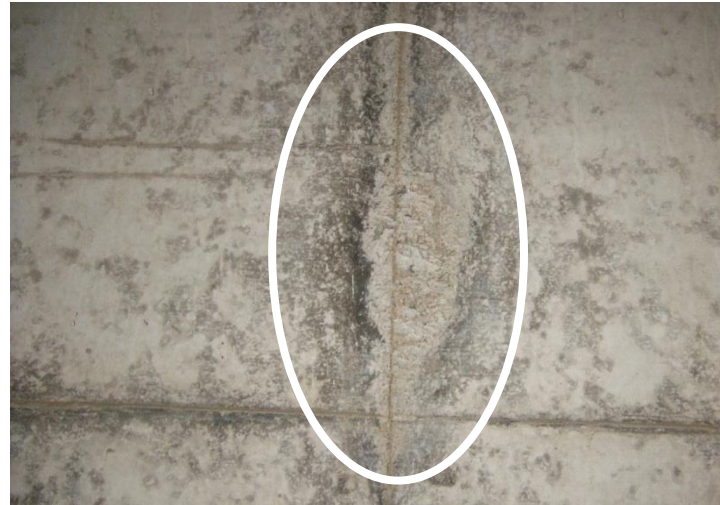
型枠継目のノロ漏れ

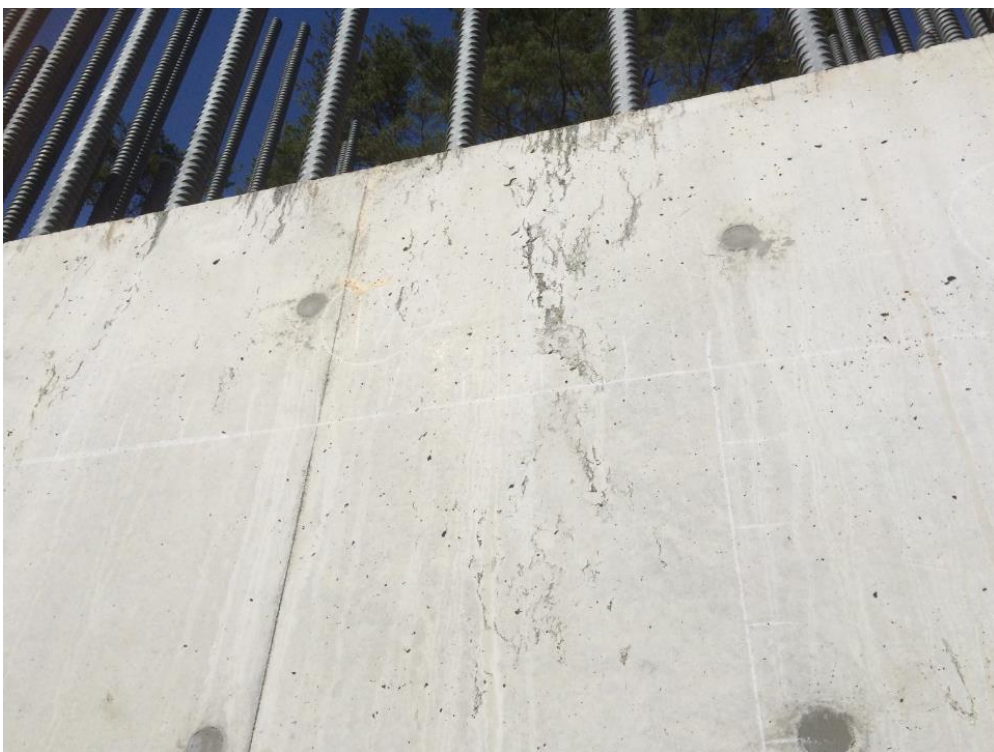
面的な砂すじ

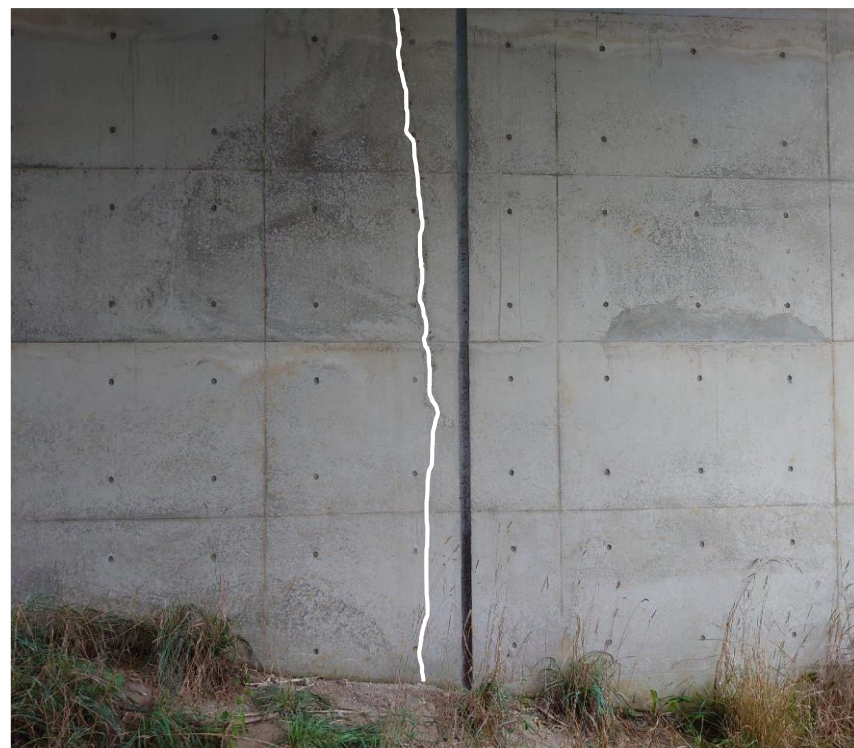
目地のそばのひび割れ
(施工由来のひび割れ)

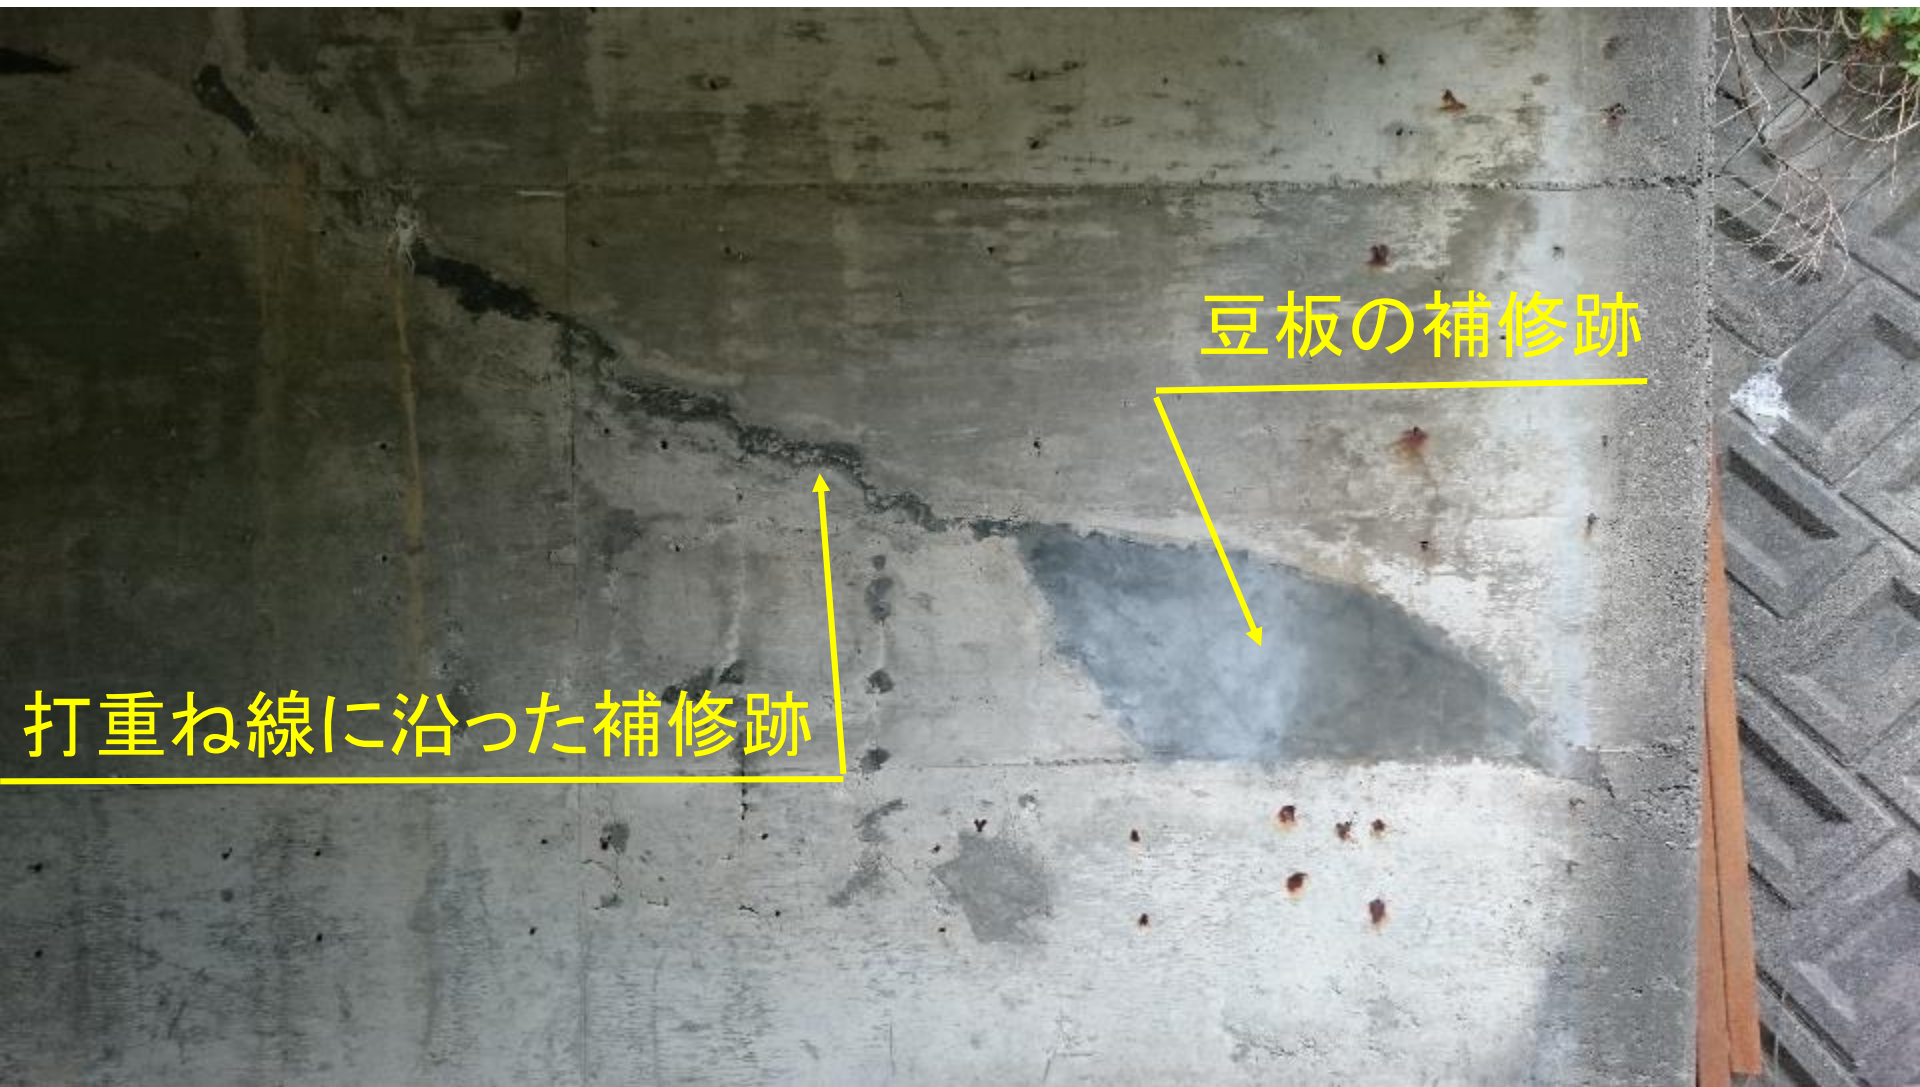
豆板の補修跡

打重ね線に沿った補修跡

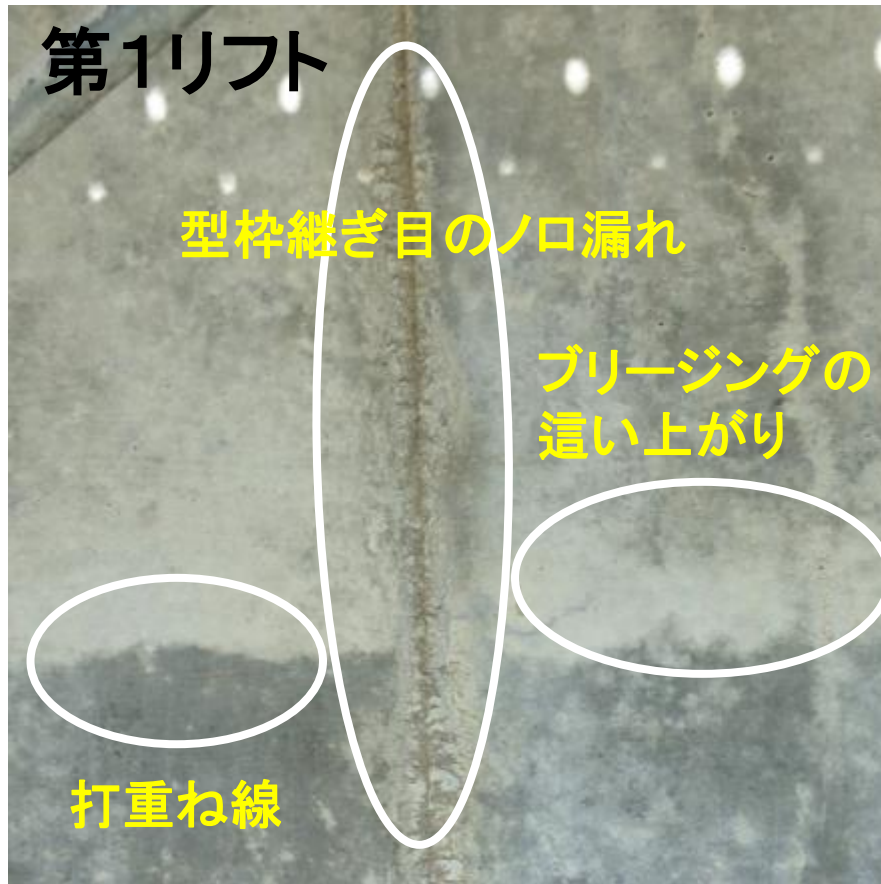
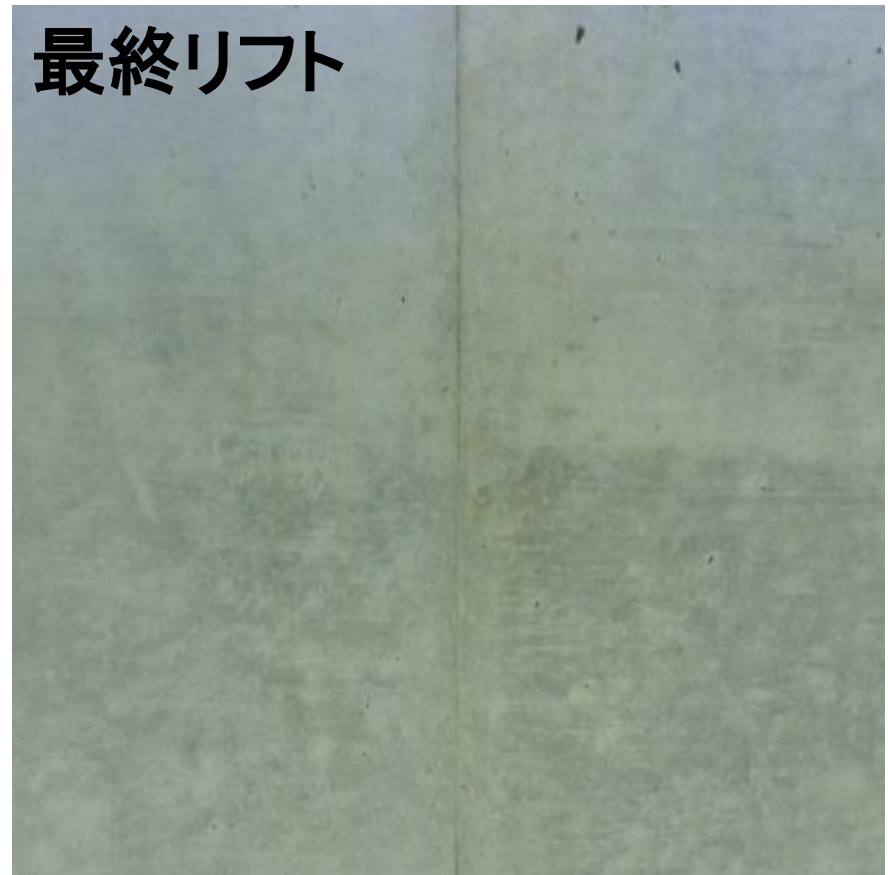
同一橋台におけるチェックシートと表層目視評価による施工中に生じる不具合の改善例

表層目視評価により、打重ね線や型枠継ぎ目のノロ漏れの改善を図った事例。施工状況把握チェックシートの効果でブリージングの這い上がりも目立たなくなっている。

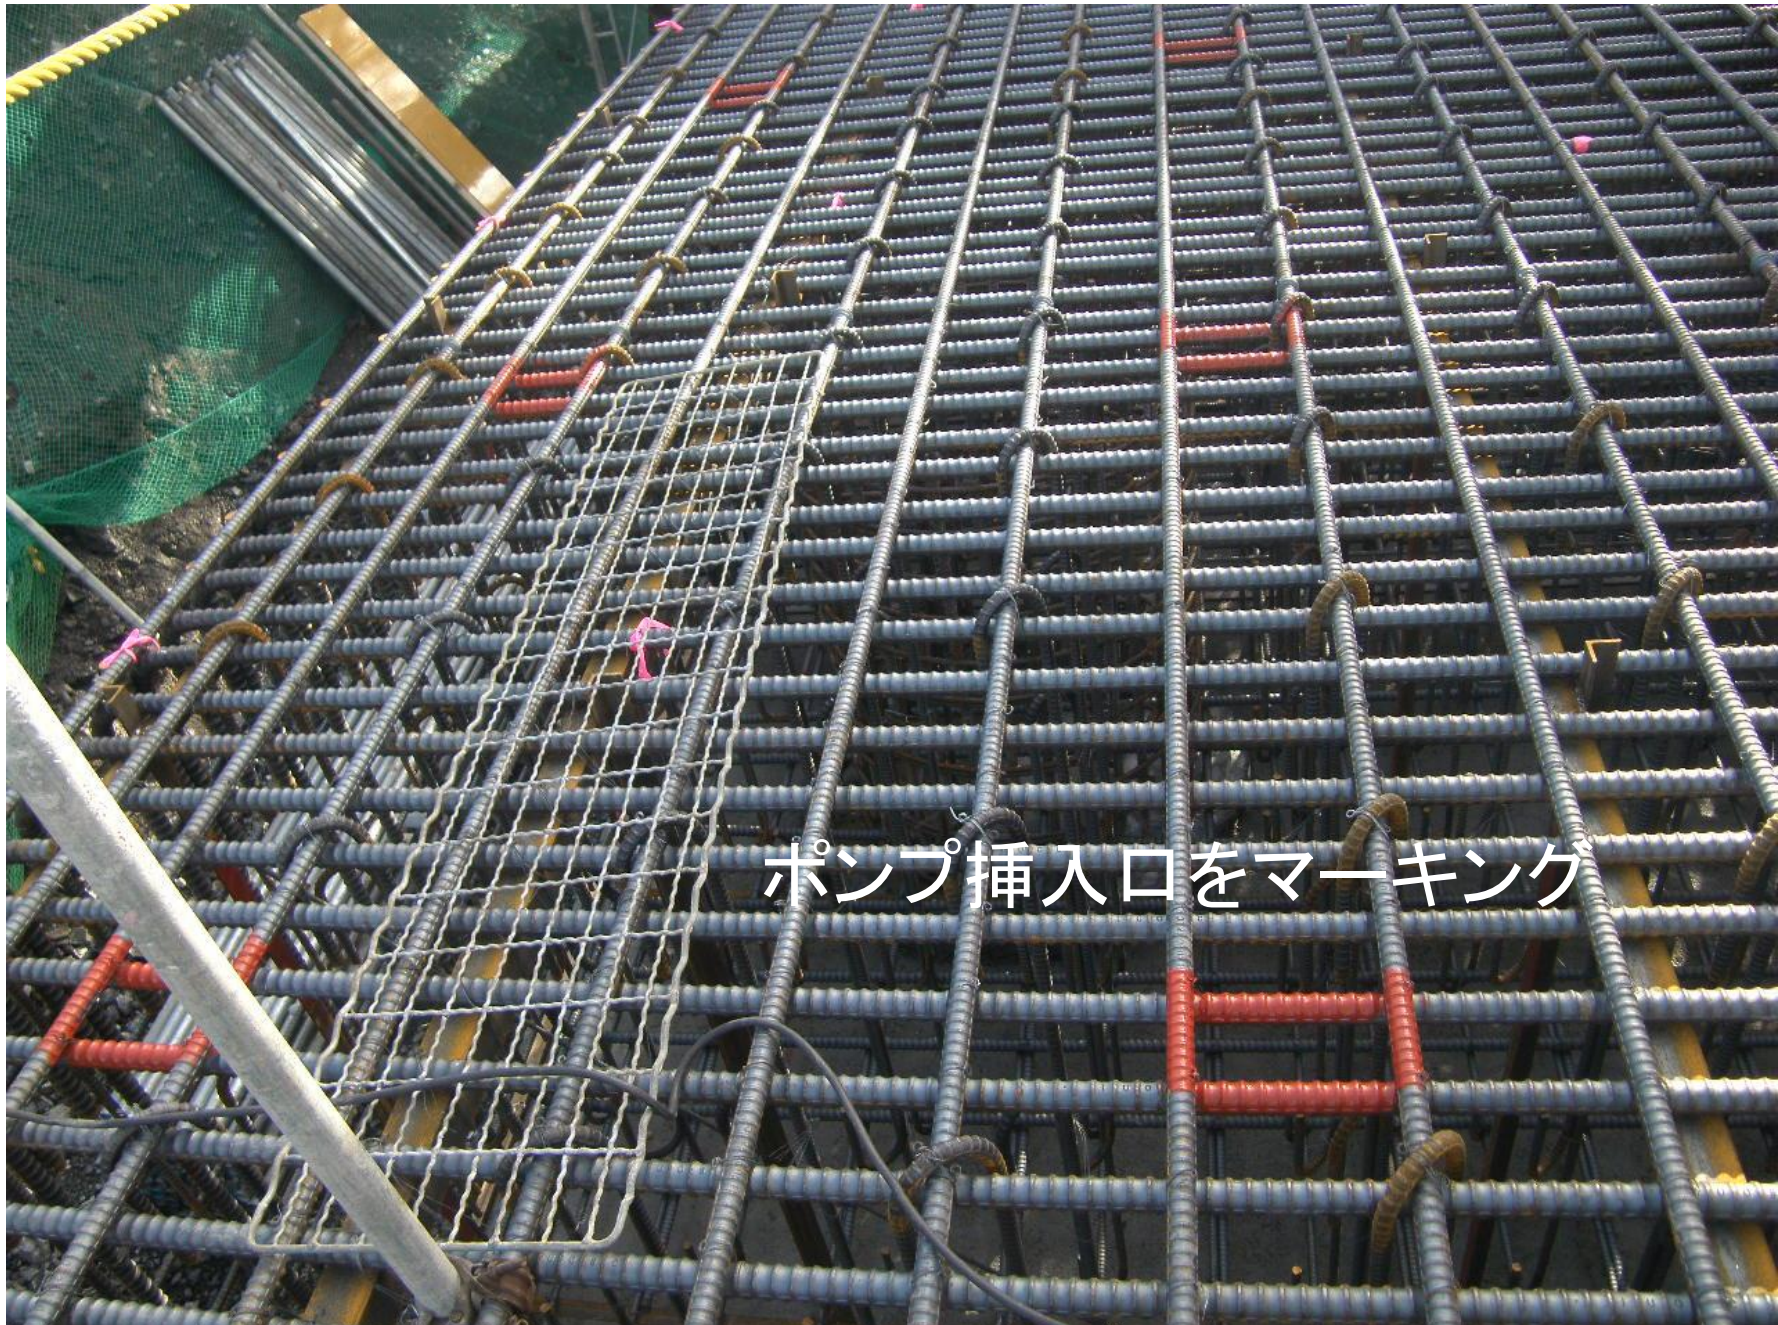
ポンプ挿入口をマーキング

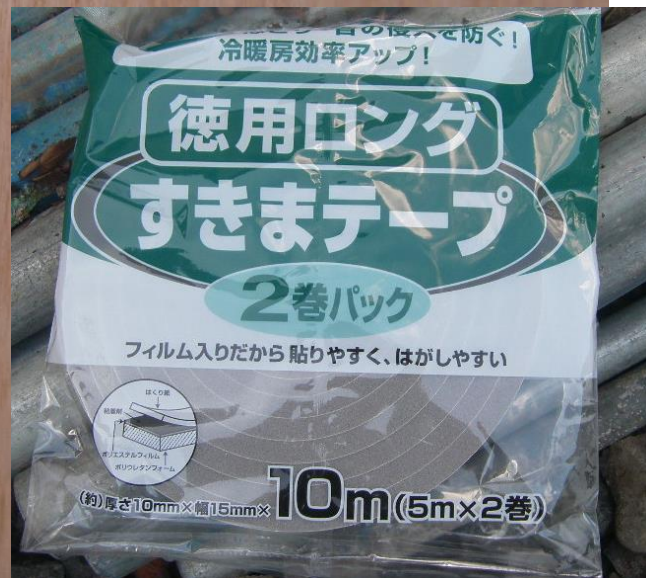
型枠継ぎ目のノロ漏れ防止用テープ

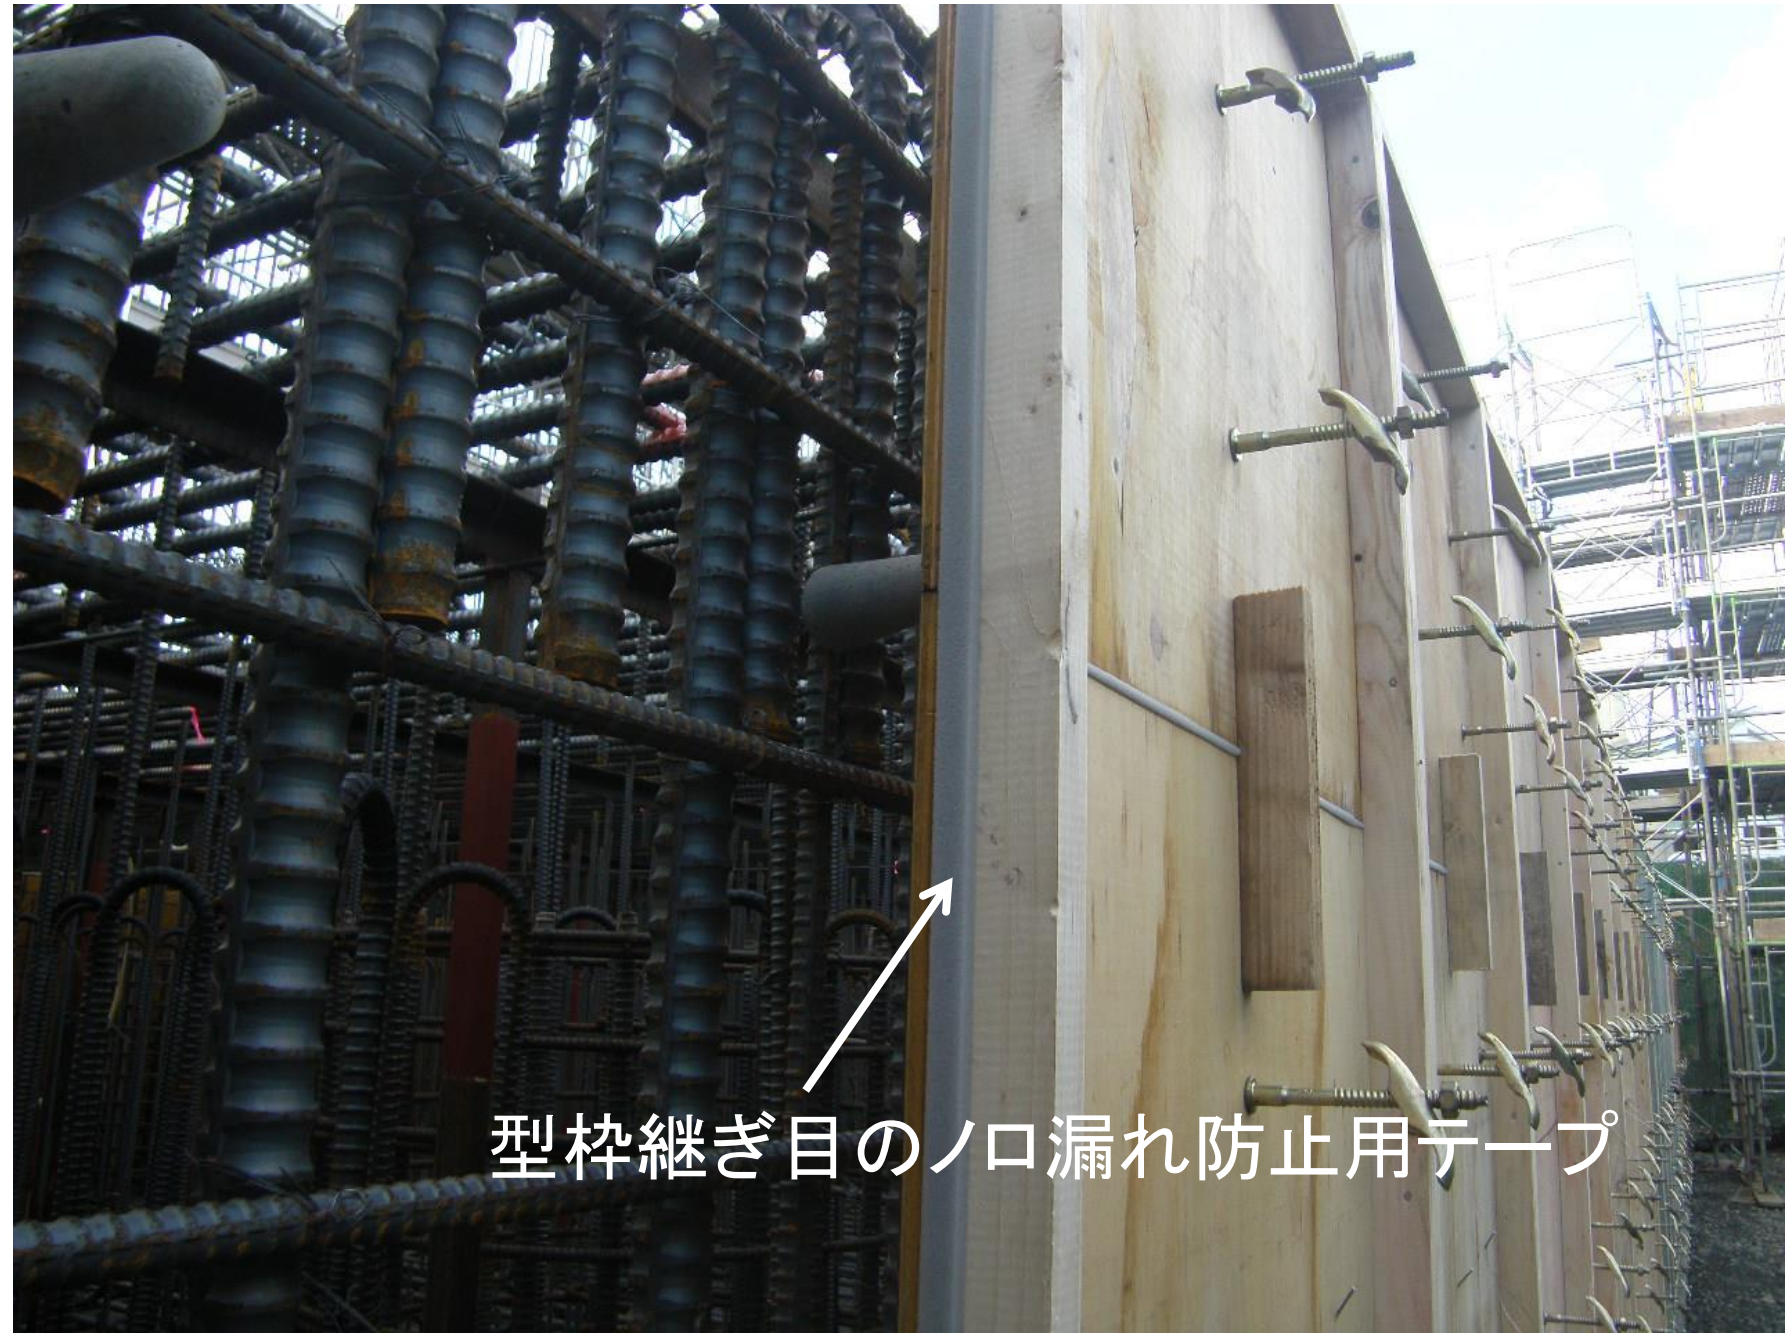
型枠継ぎ目のノロ漏れ防止用テープ

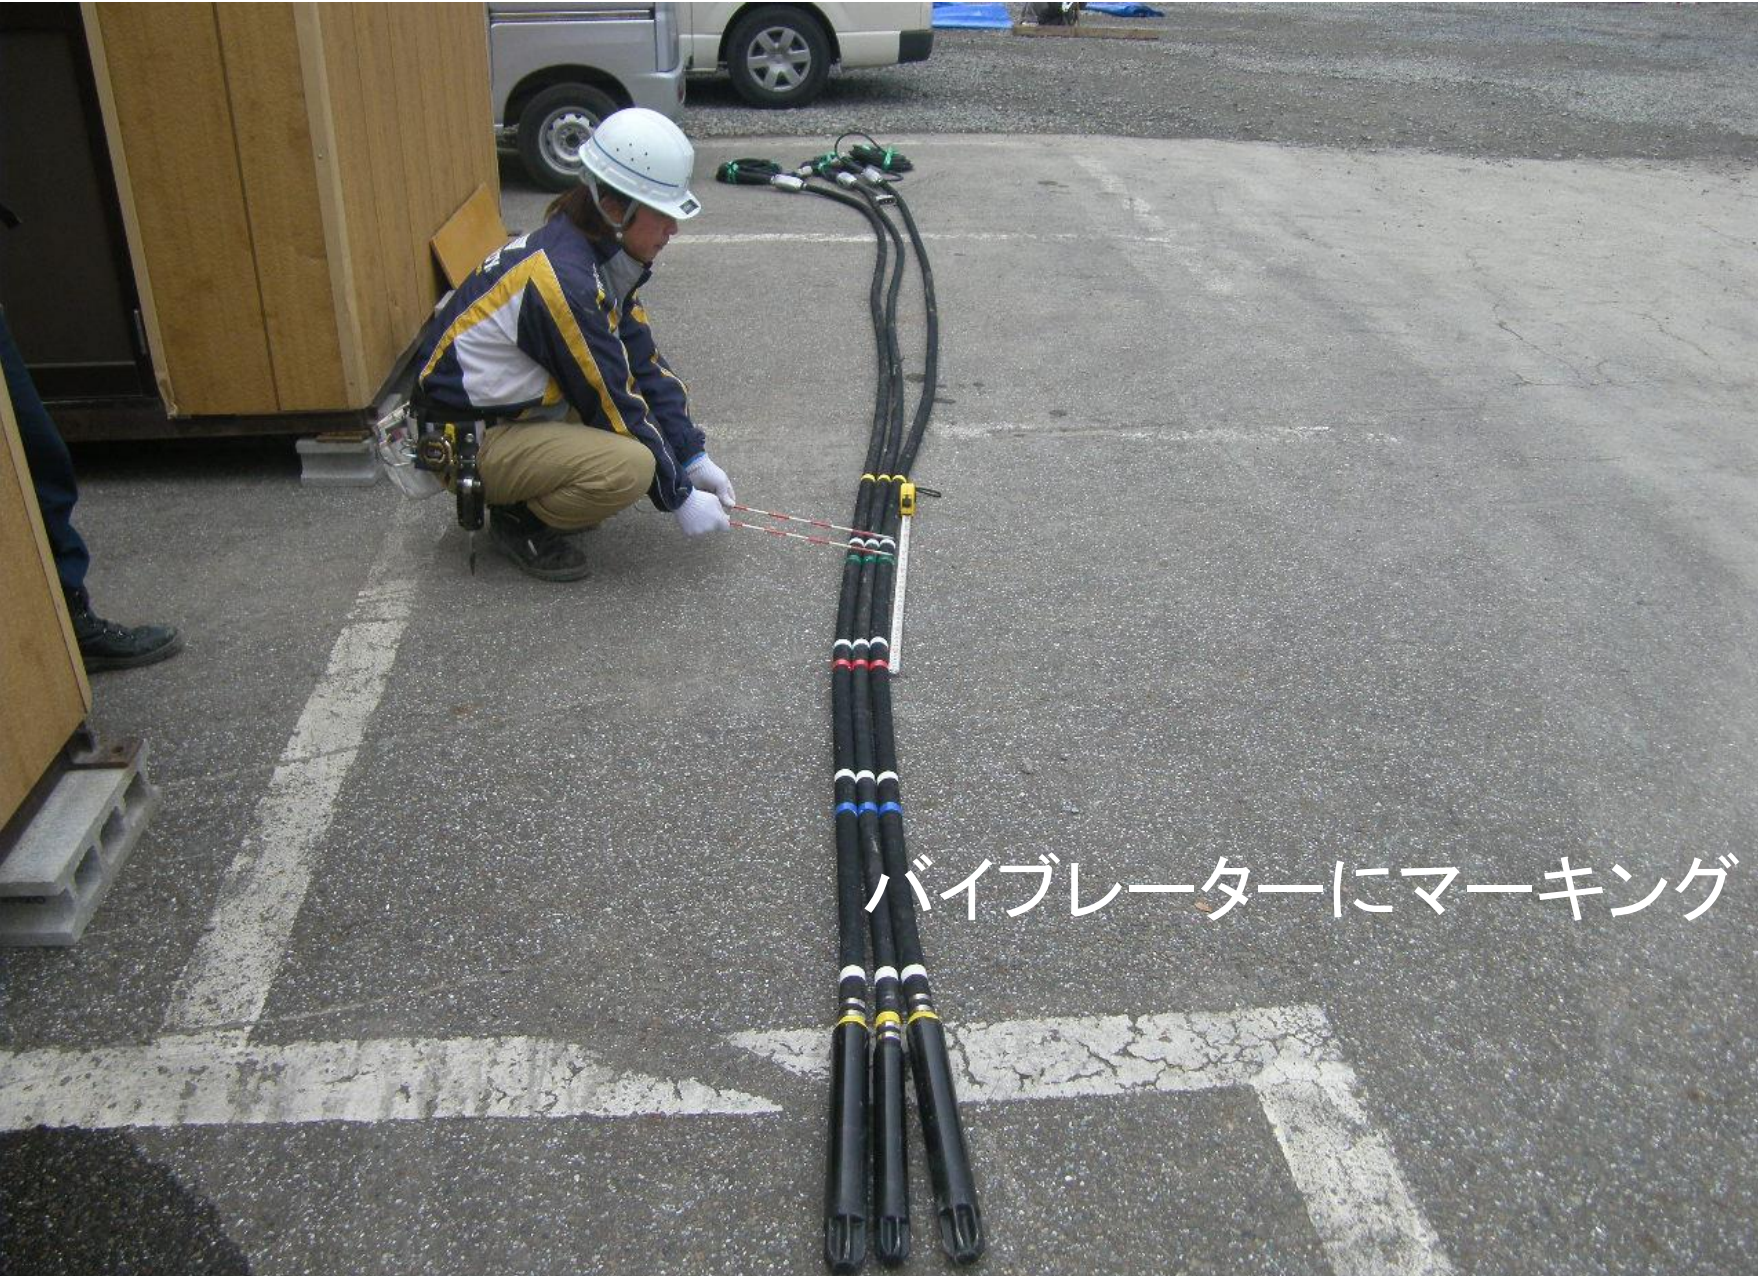
バイブレーターにマーキング

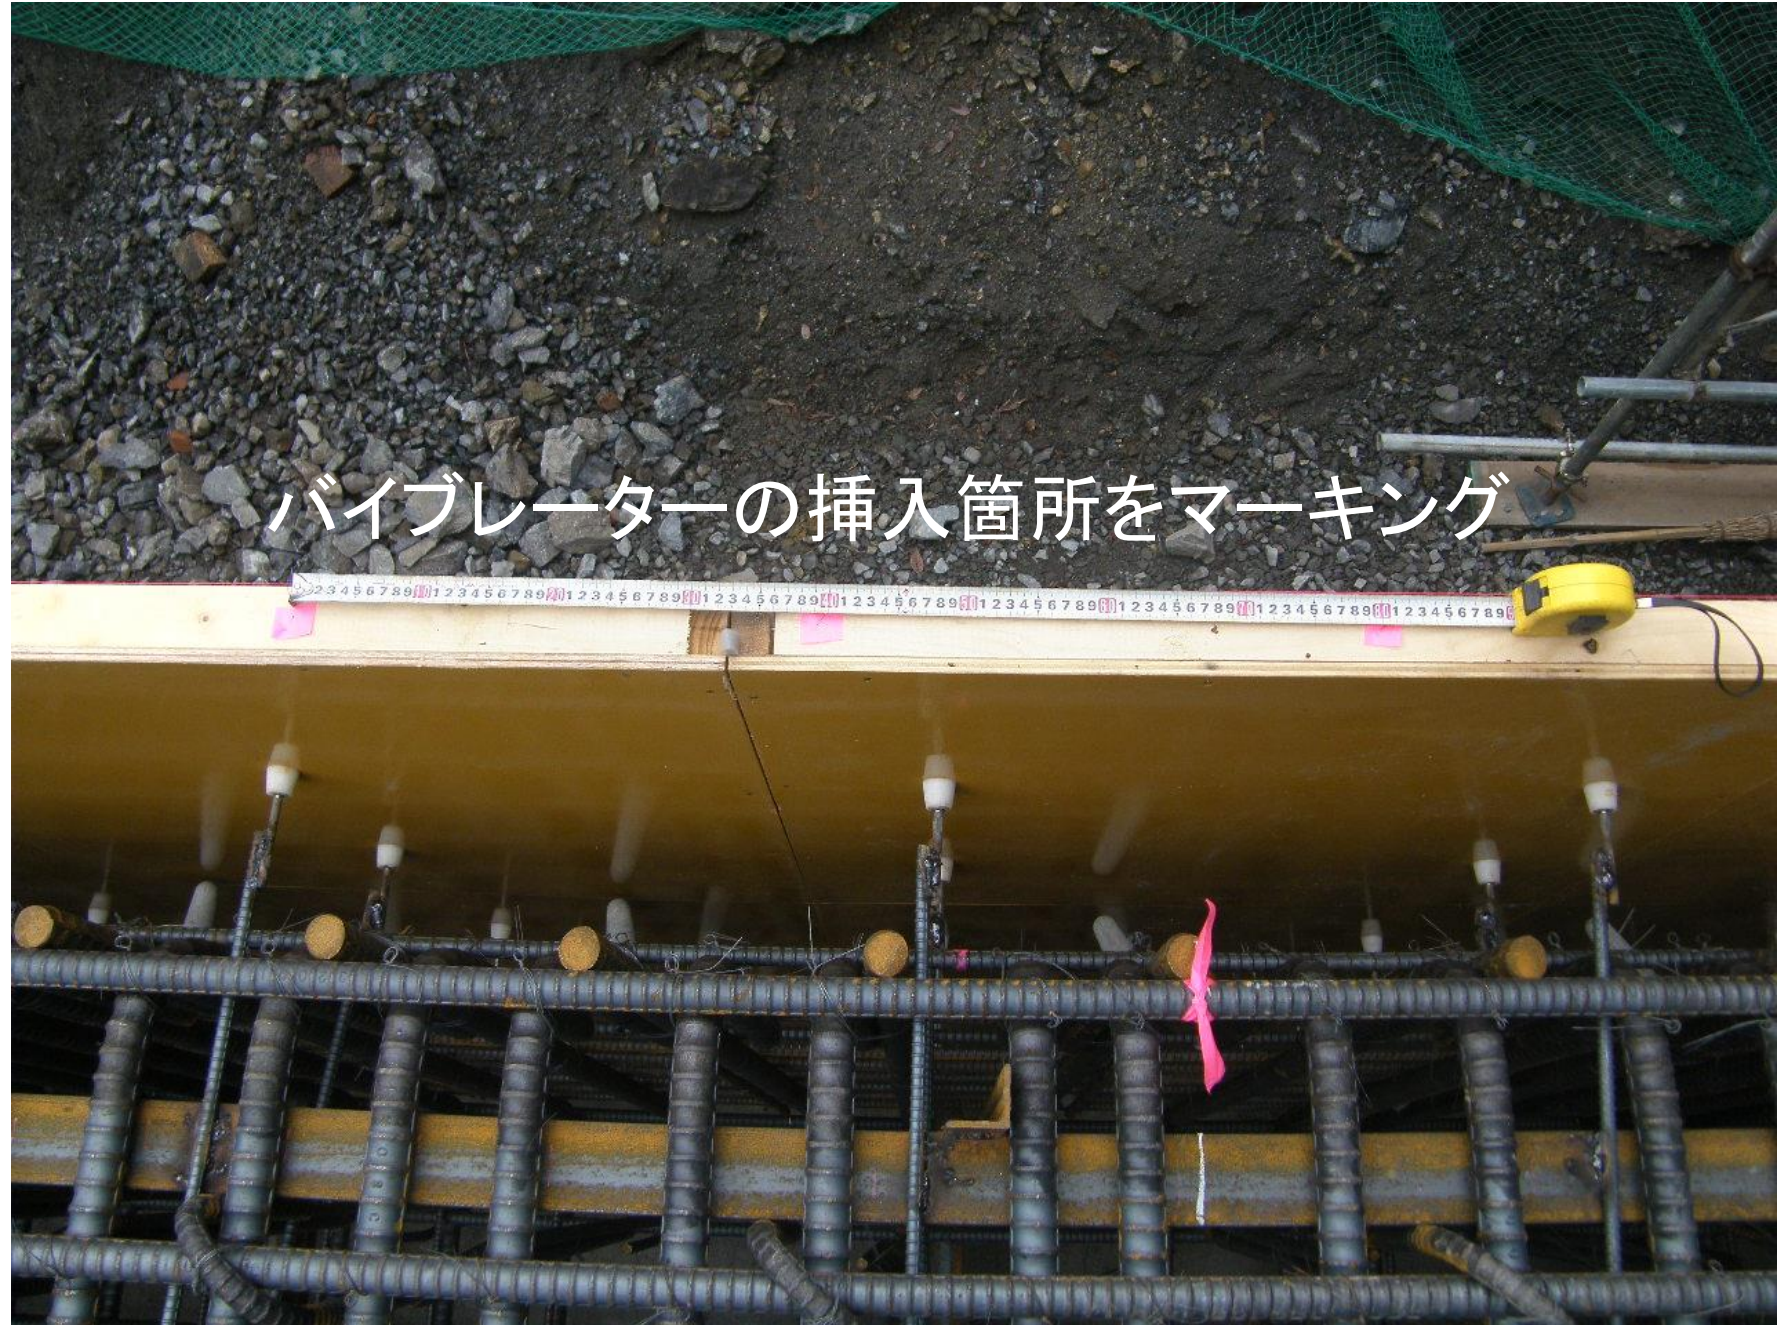
バイブレーターの挿入箇所をマーキング

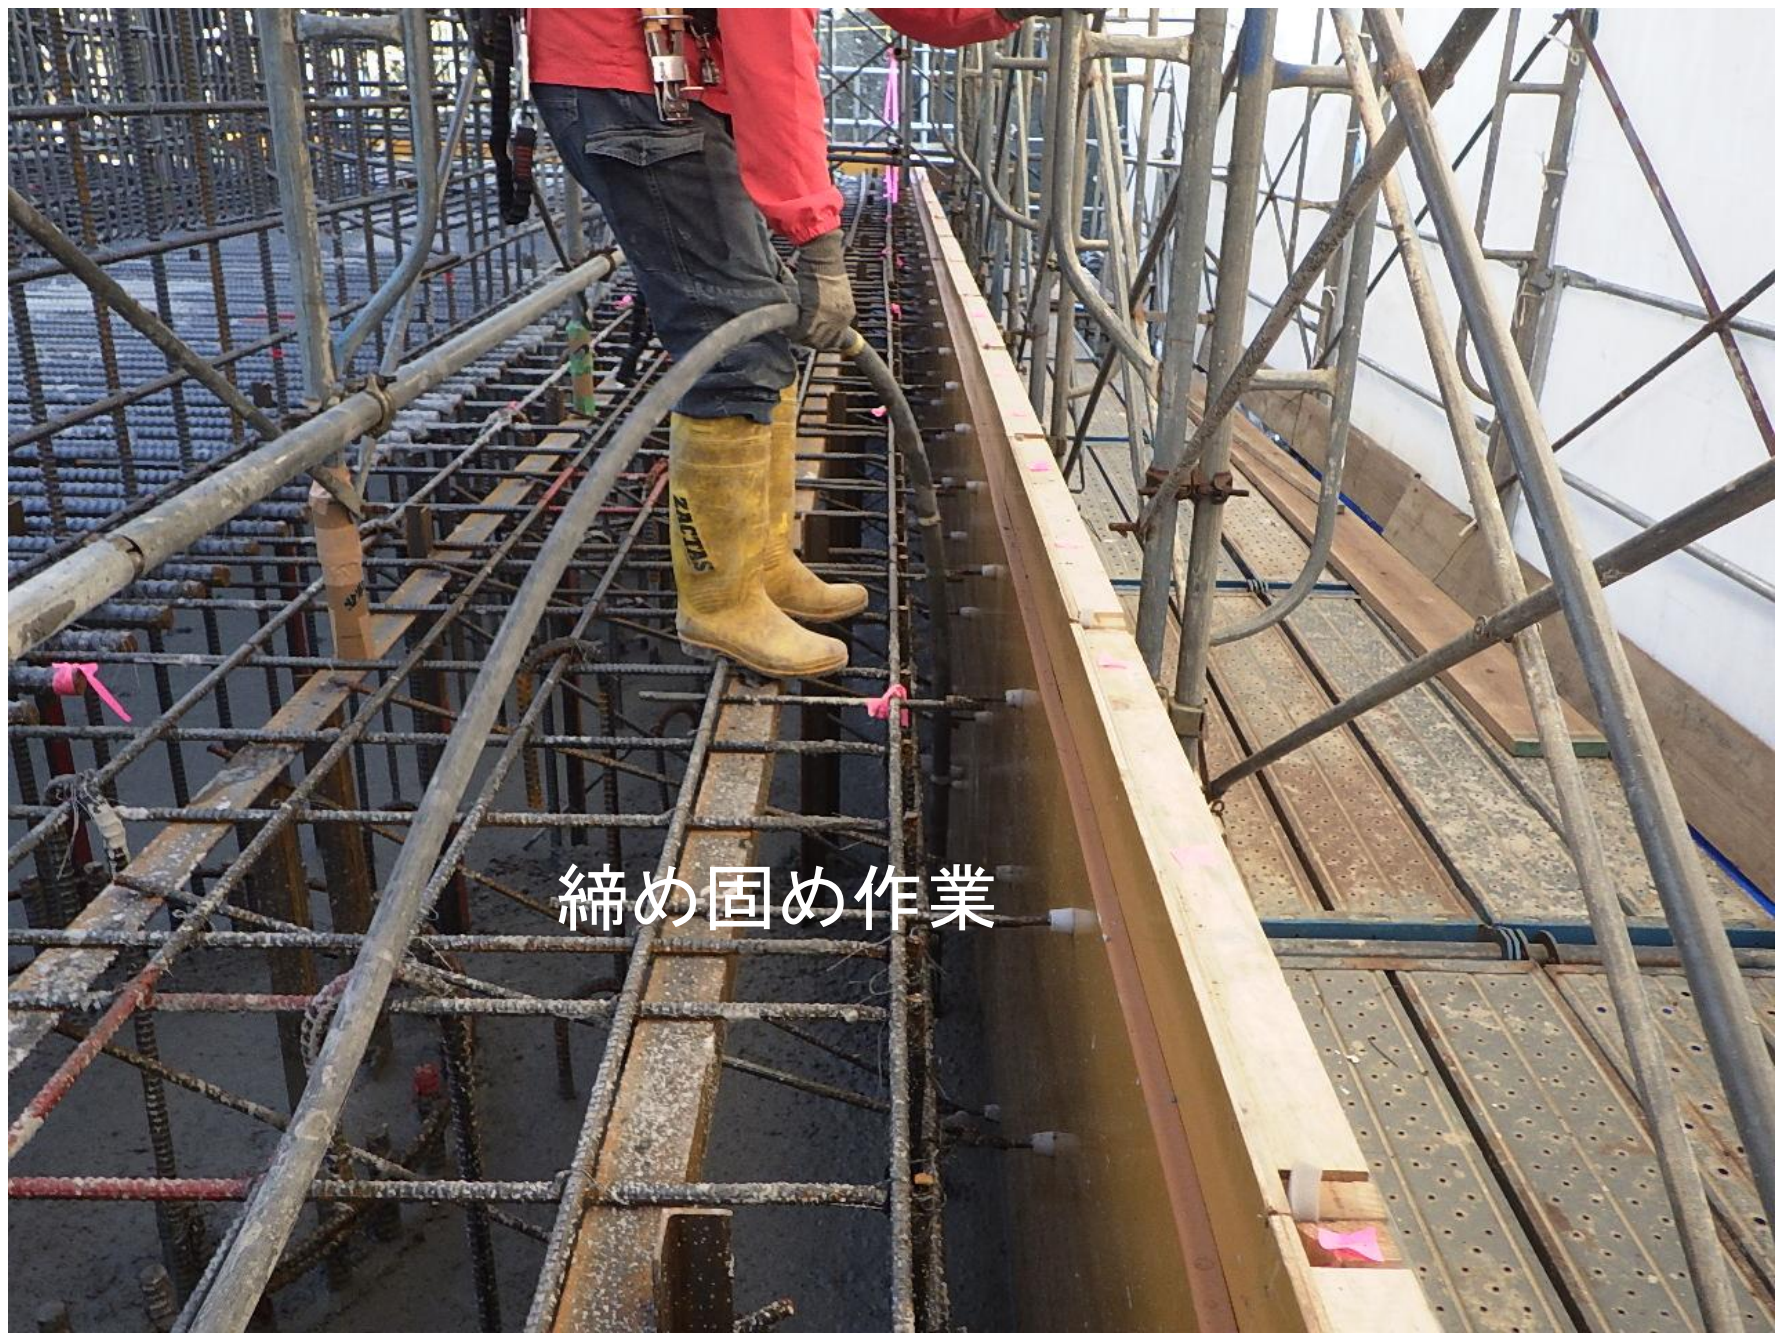
締め固め作業

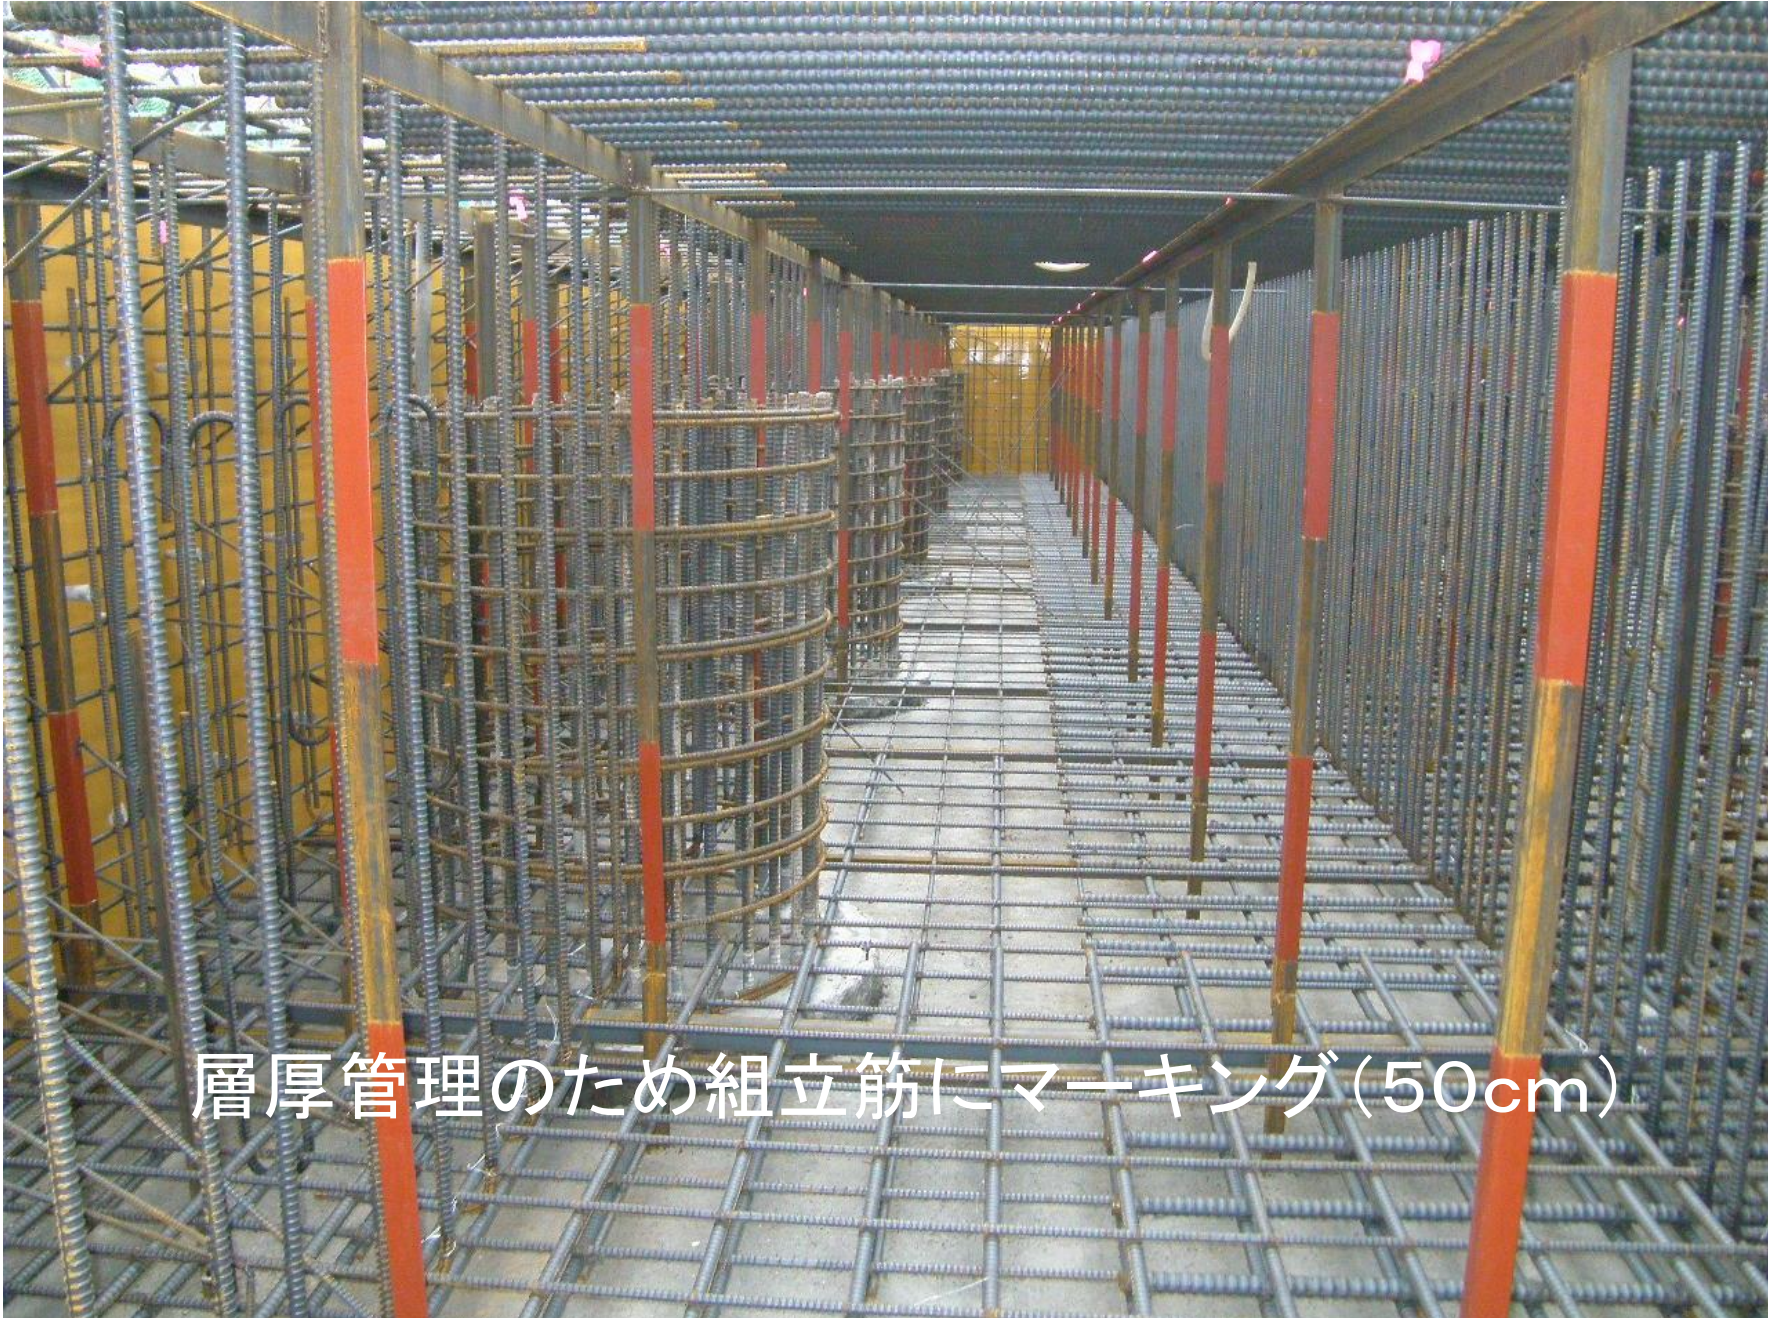
層厚管理のため組立筋にマーキング(50cm)
