建設技術者のための技術力向上セミナー

コンクリート構造物の品質確保の重要性

日本大学 工学部

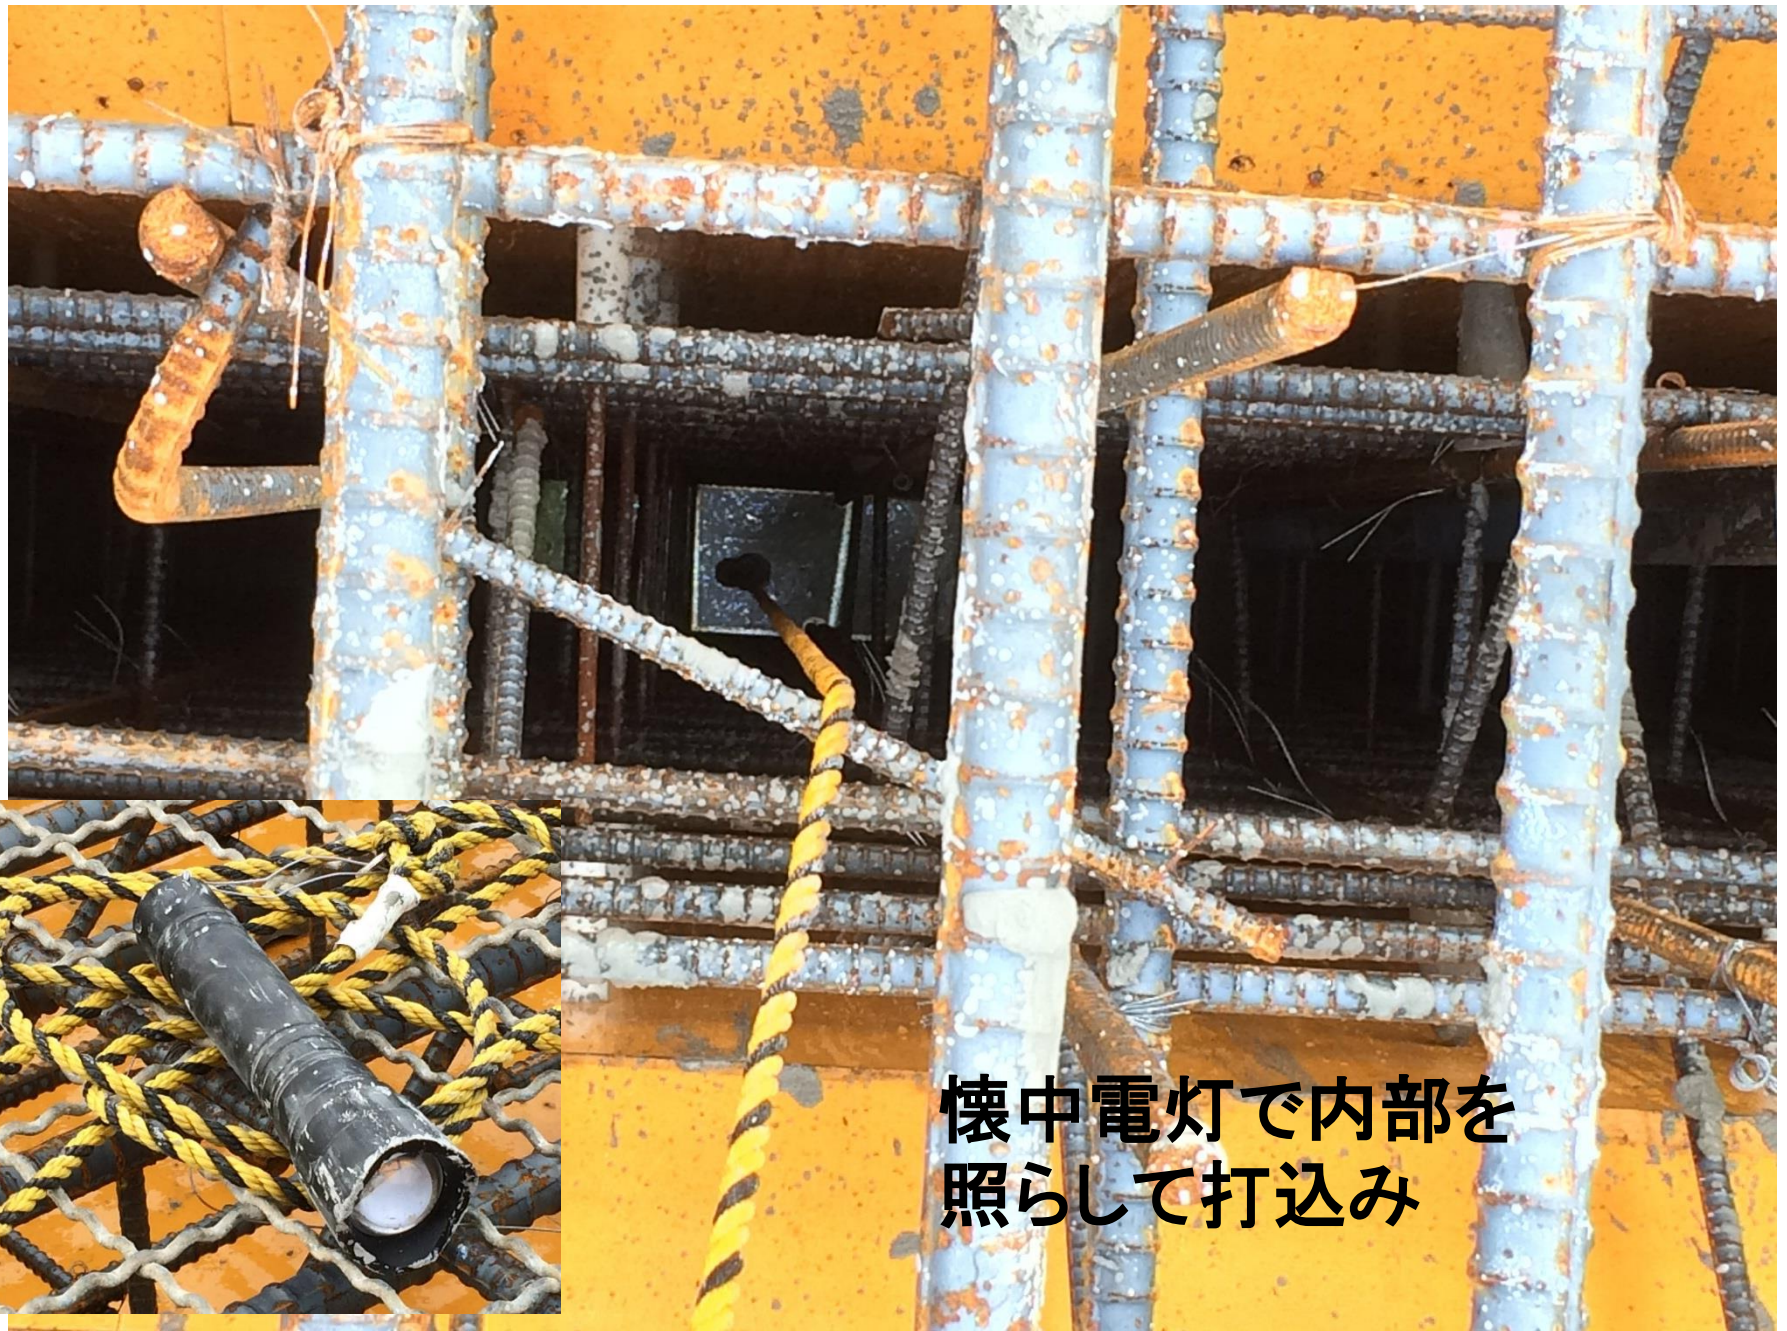
懐中電灯で内部を
照らして打込み

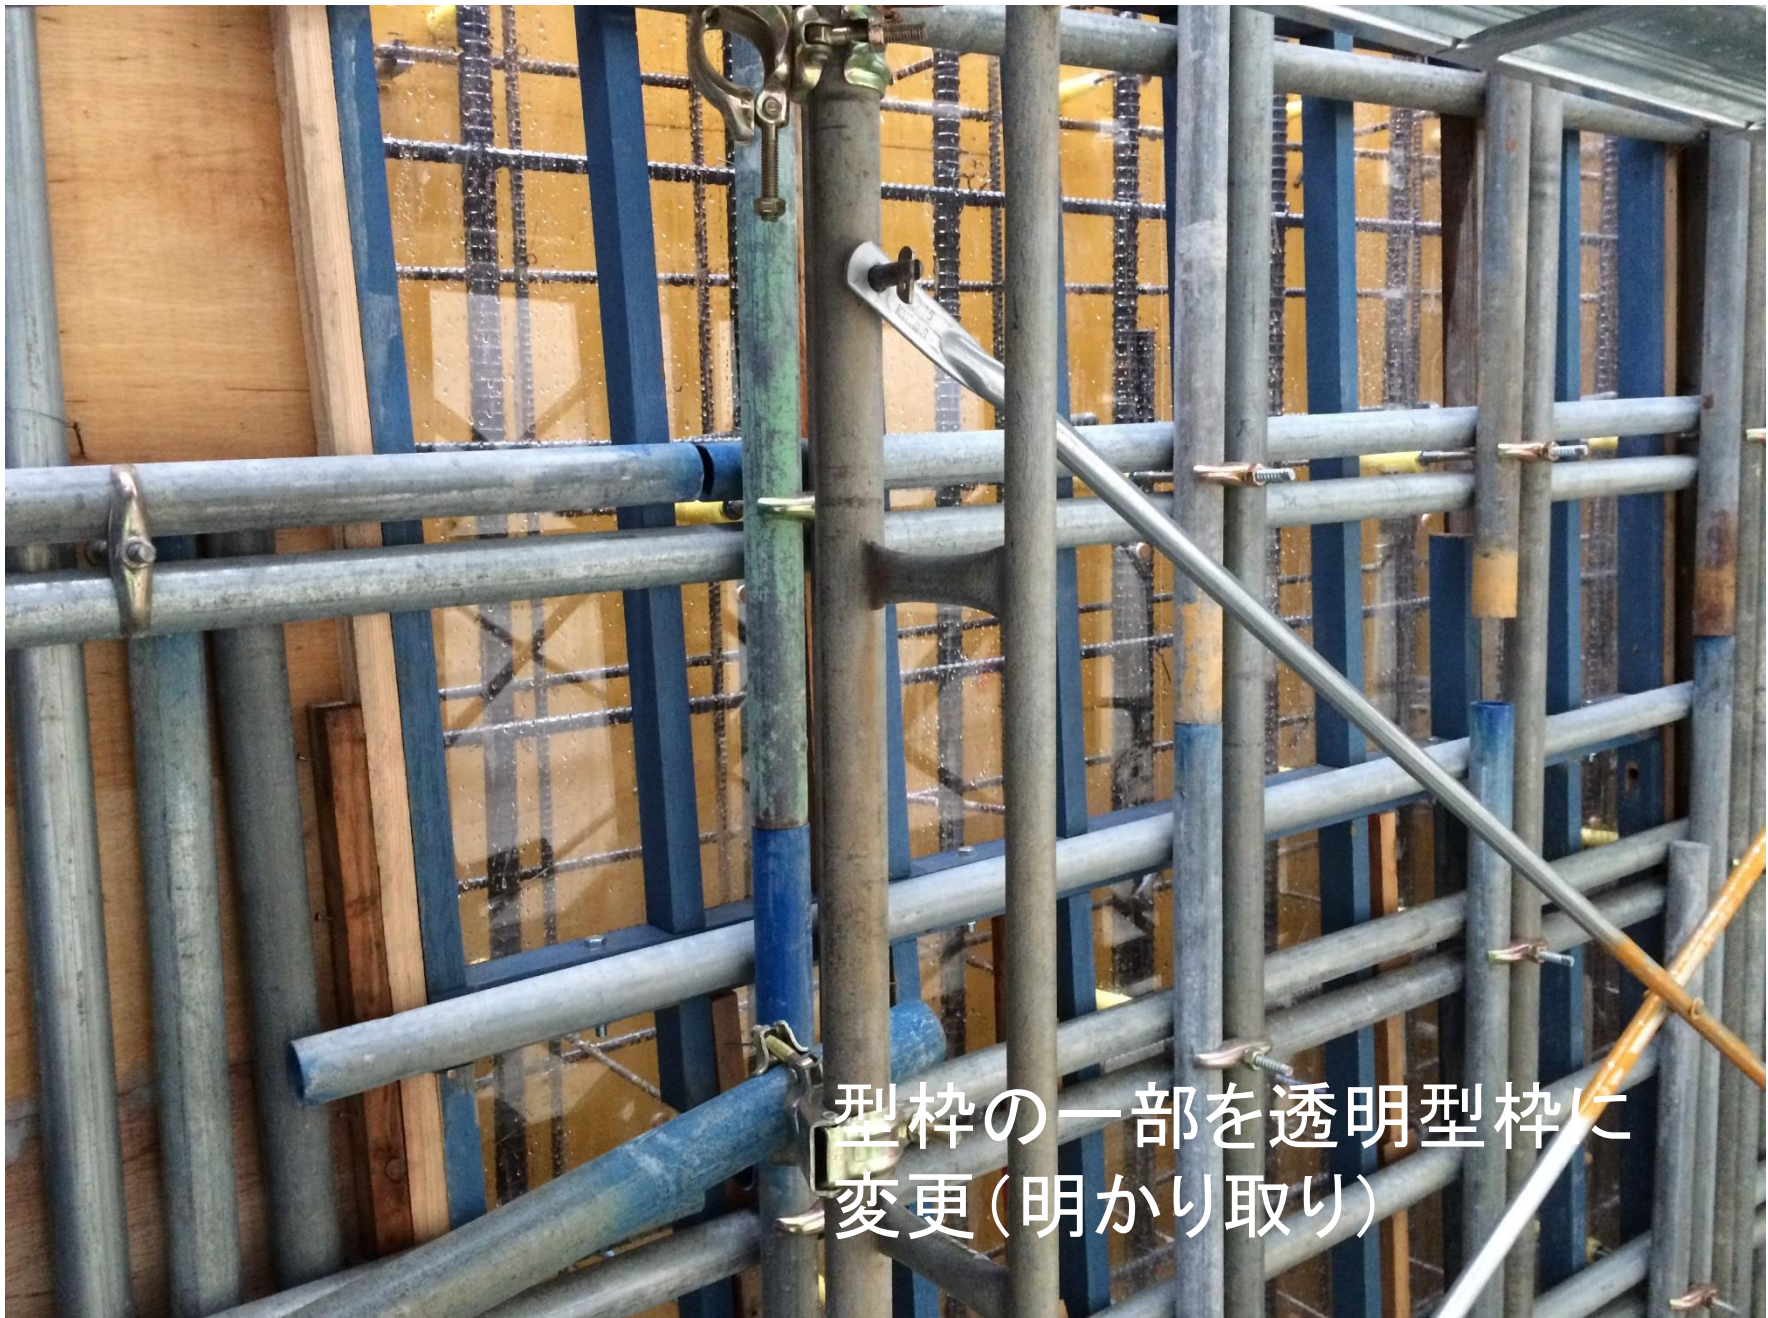
型枠の一部を透明型枠に変更（明かり取り）

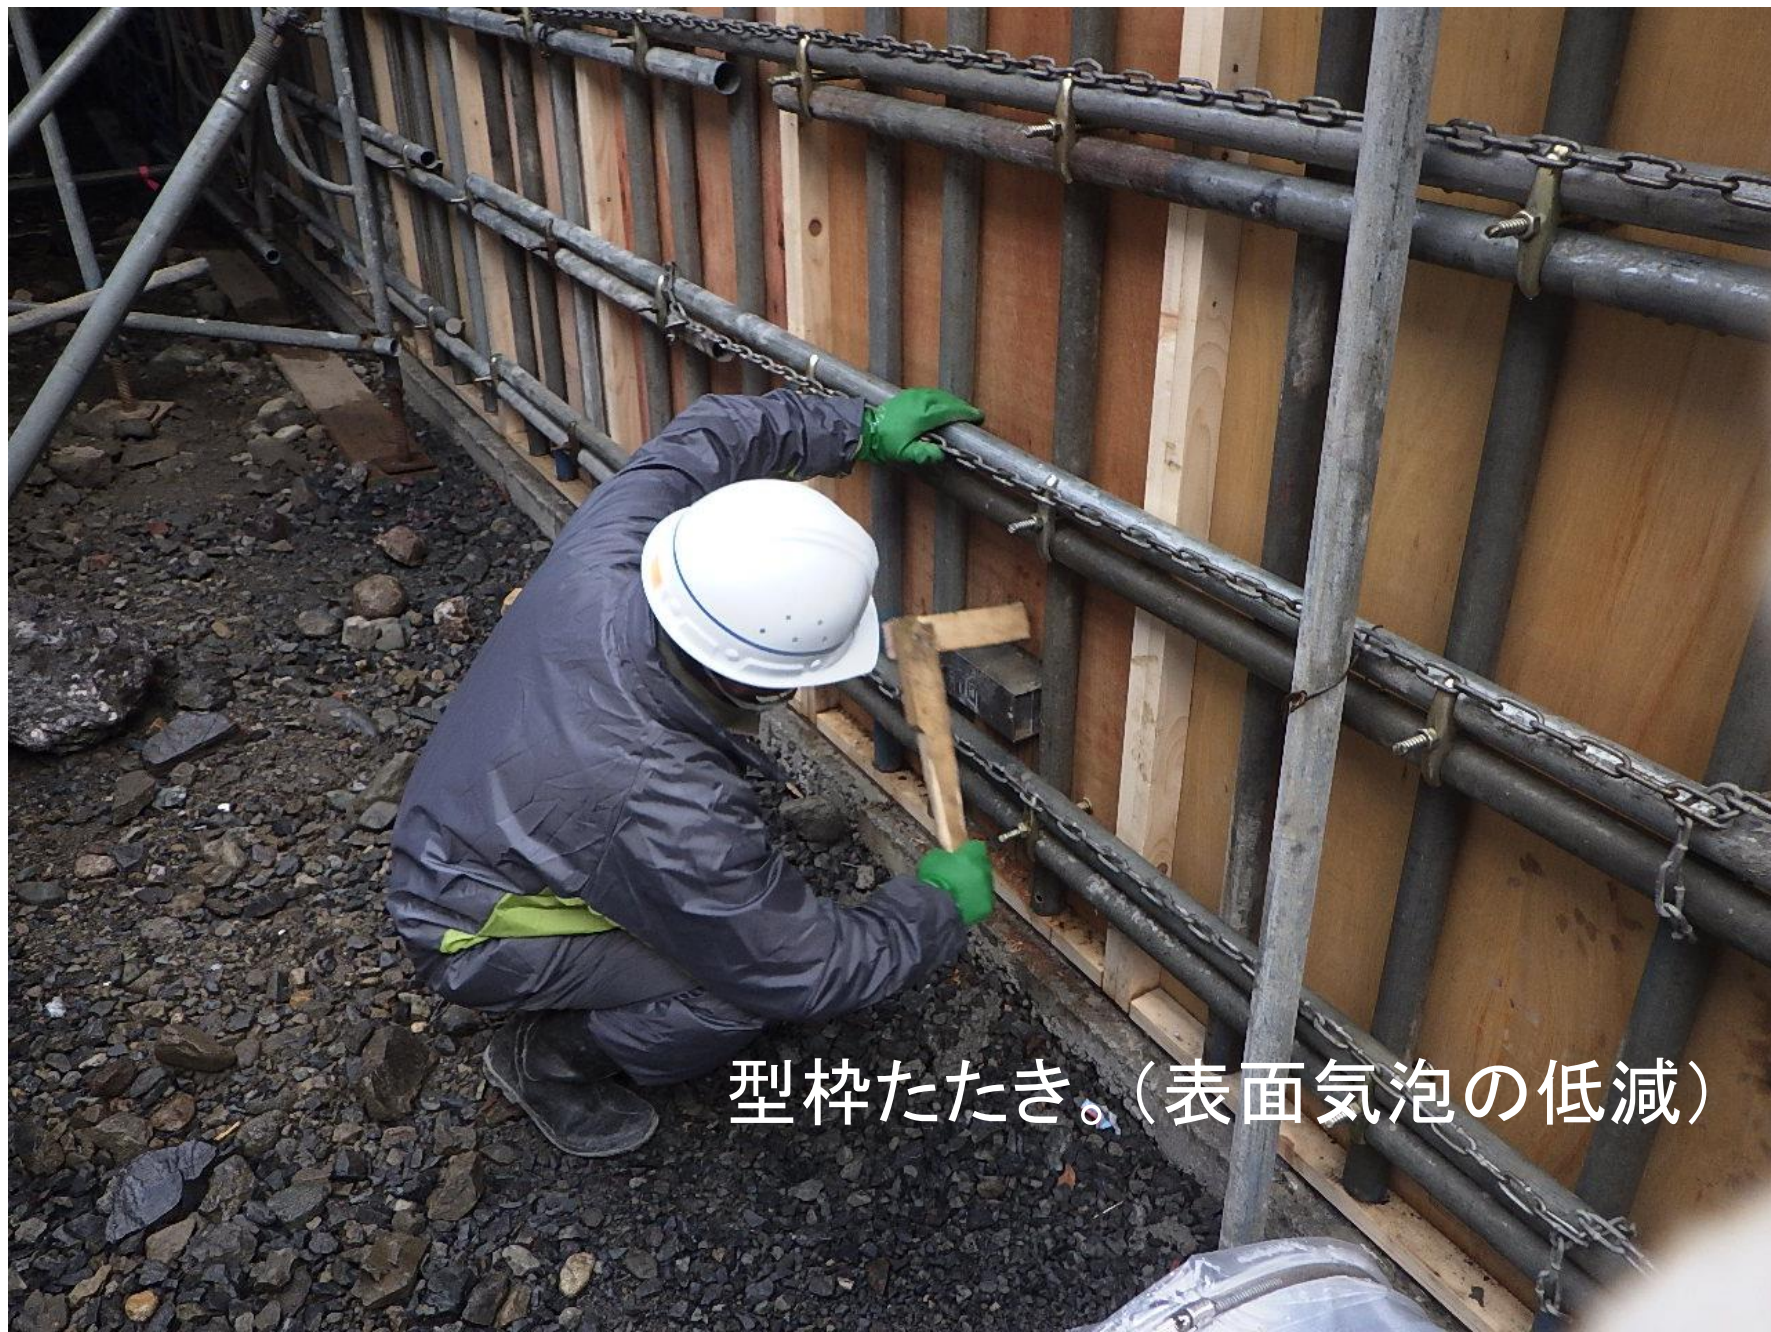
型枠たたき。(表面気泡の低減)

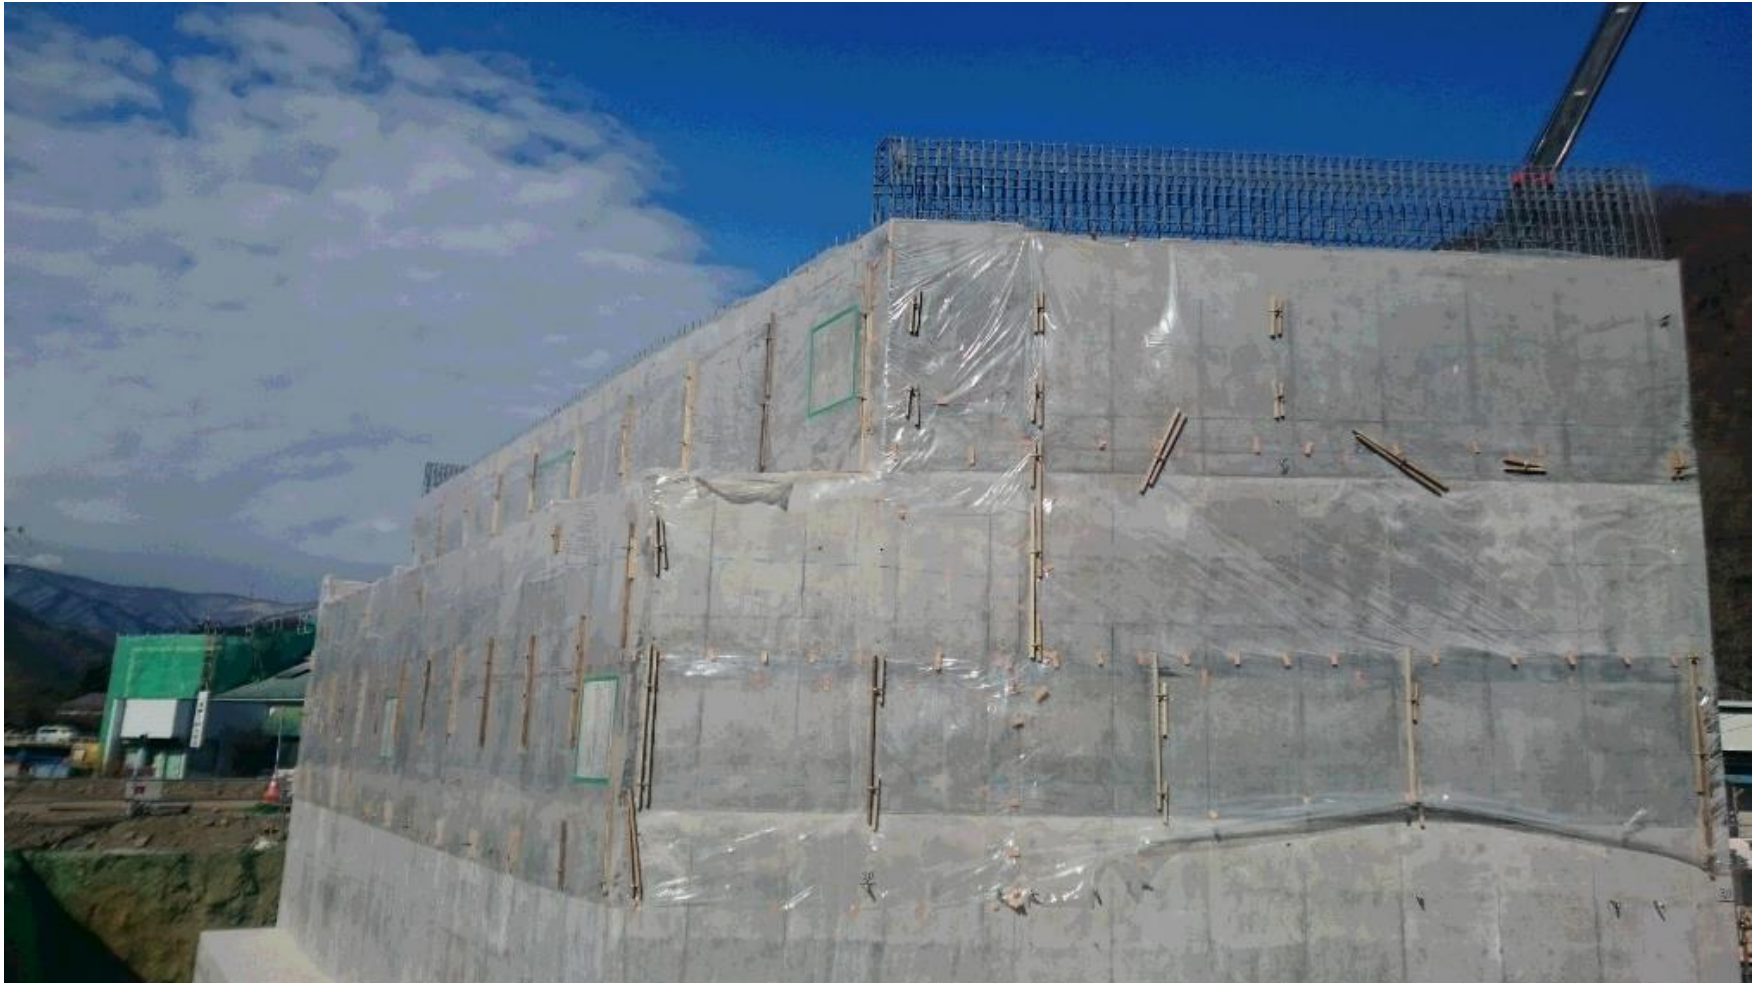
農業用のビニールで養生した橋台の表層品質

たて壁1リフト 2015.12.17打込み,
2か月後脱型, 4.17までシート養生 24-8-25BB

シートなし : $\rho_{600} = 0.29$ (一般),
 $kT = 0.10$ (良), 含水率 : 4.2%

シートあり : $\rho_{600} = 0.10$ (良),
 $kT = 0.011$ (良), 含水率 : 5.3%

打継目 : $\rho_{600} = 0.11$ (良)

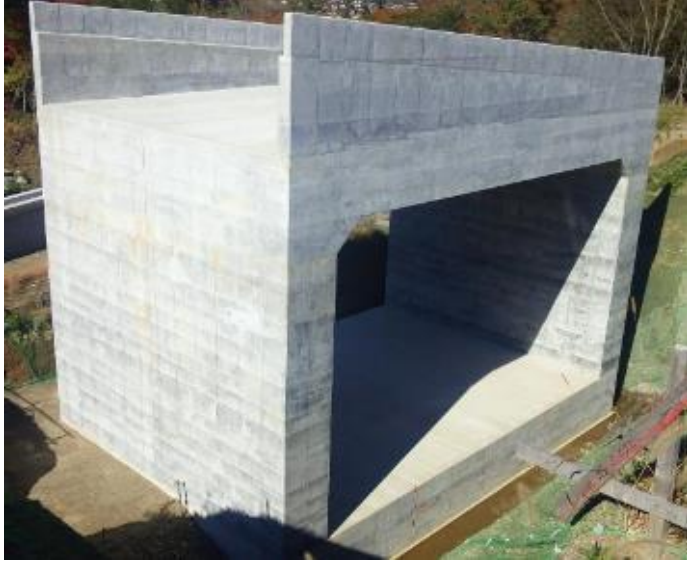
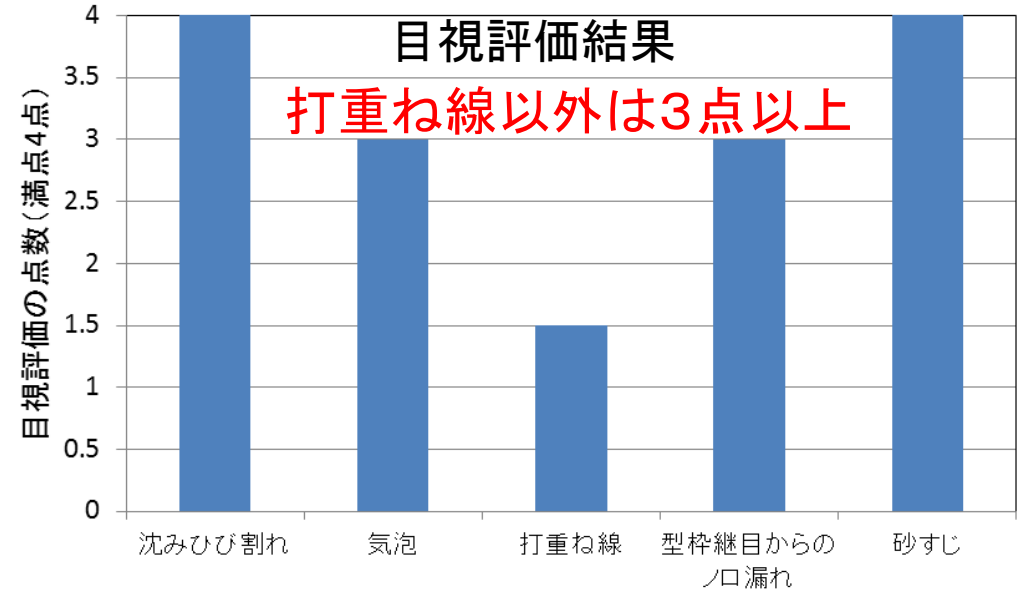
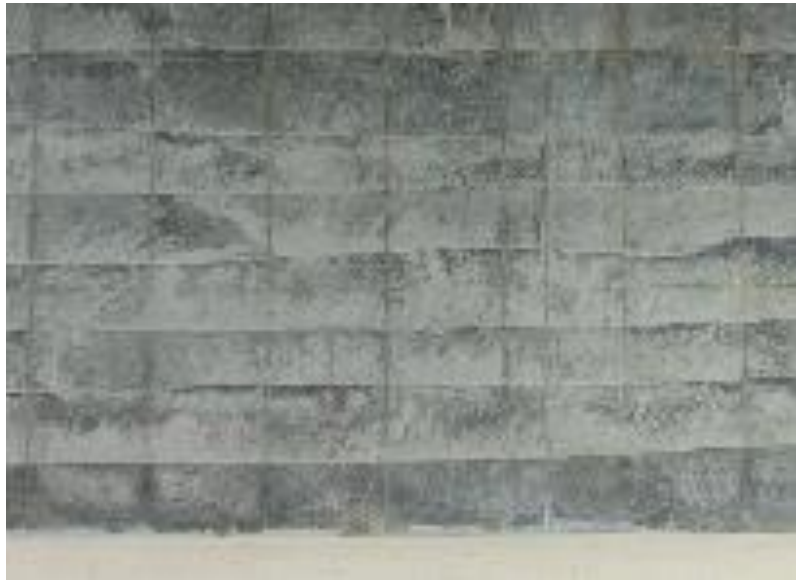
打重ね線が目立つが補修箇所なし

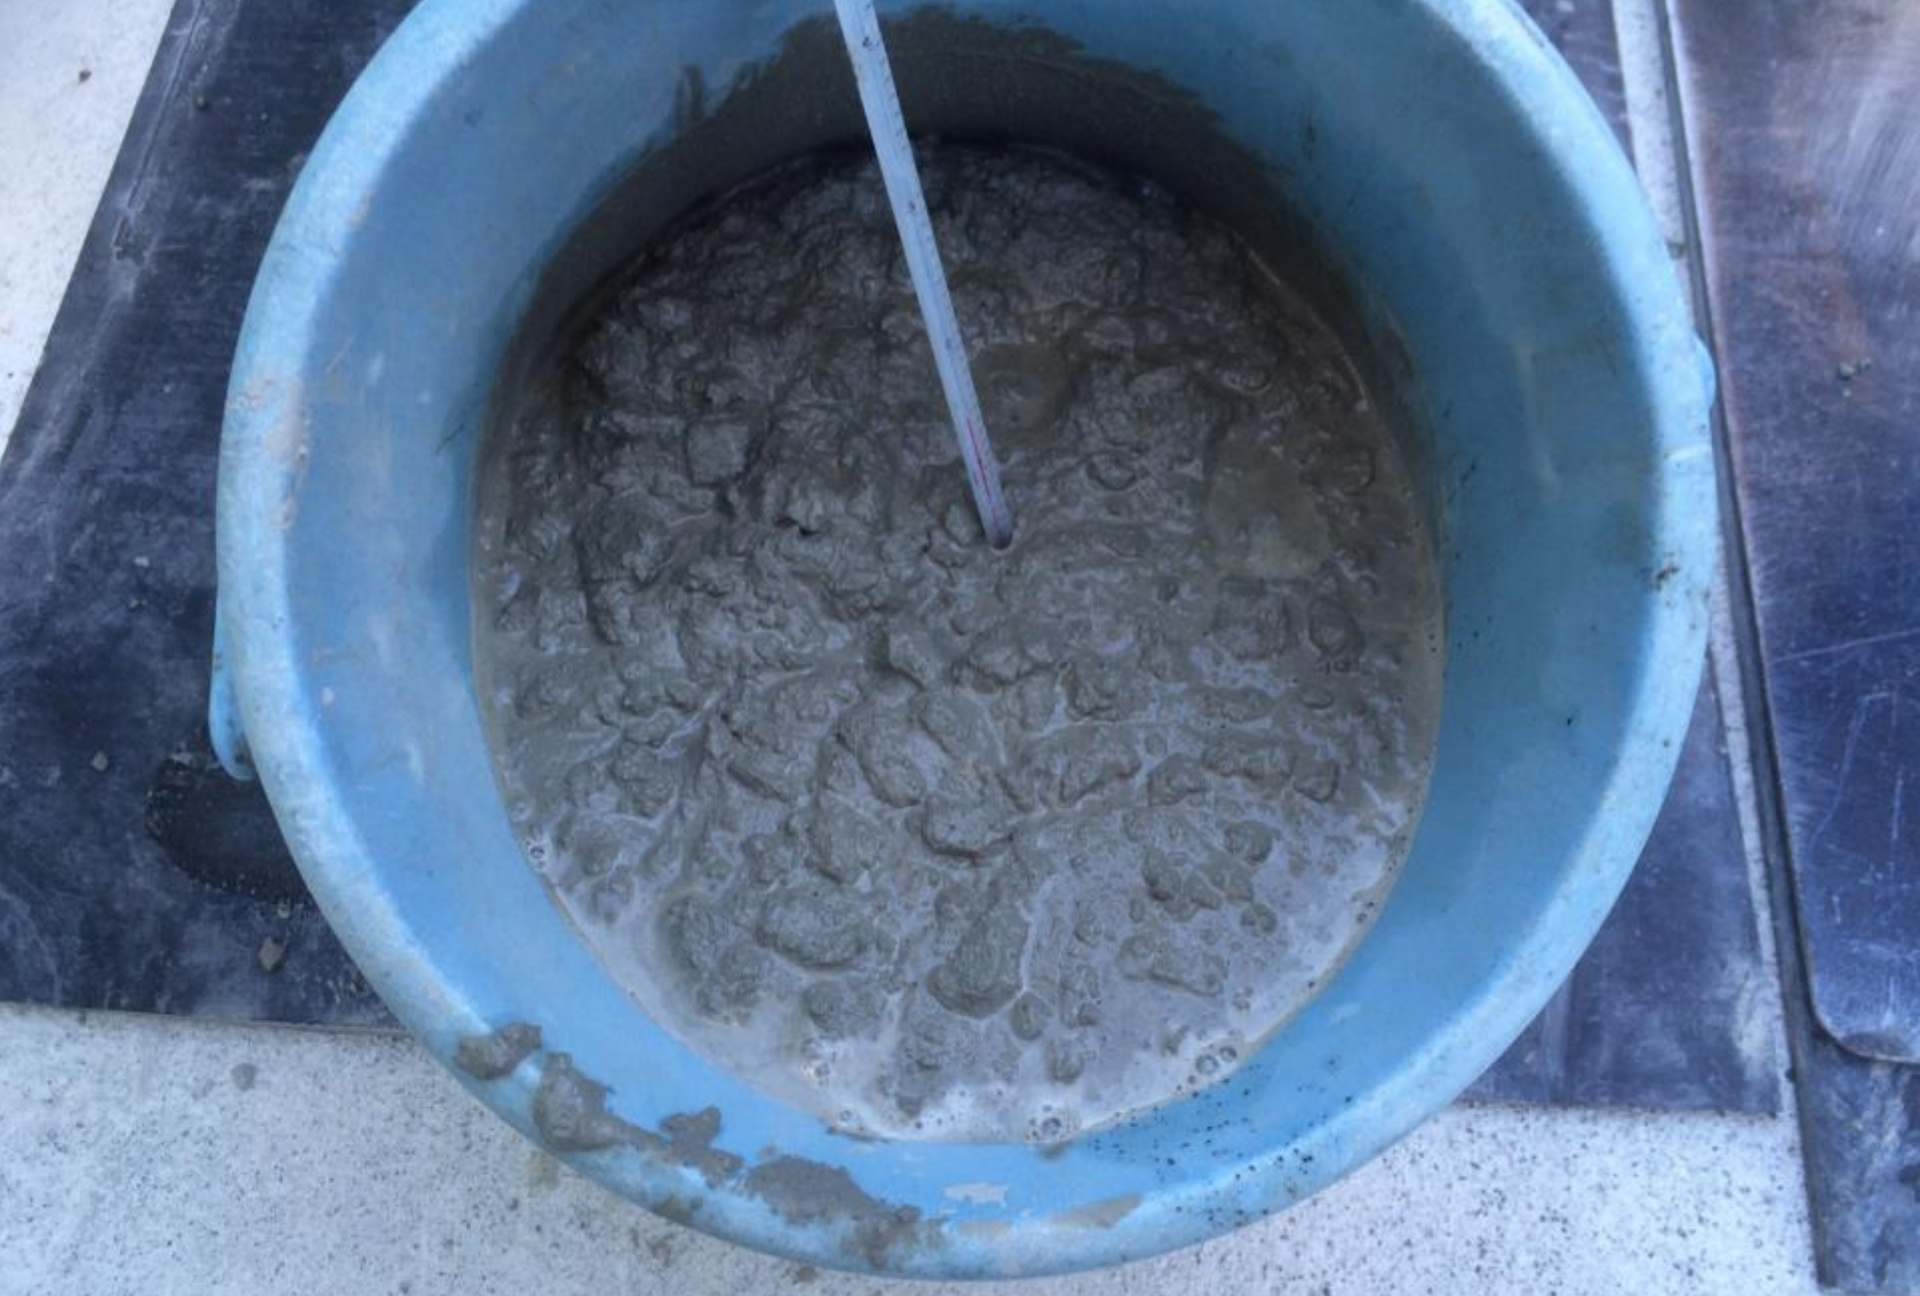
ブリーディングの発生状況

ブリーディング水を除去

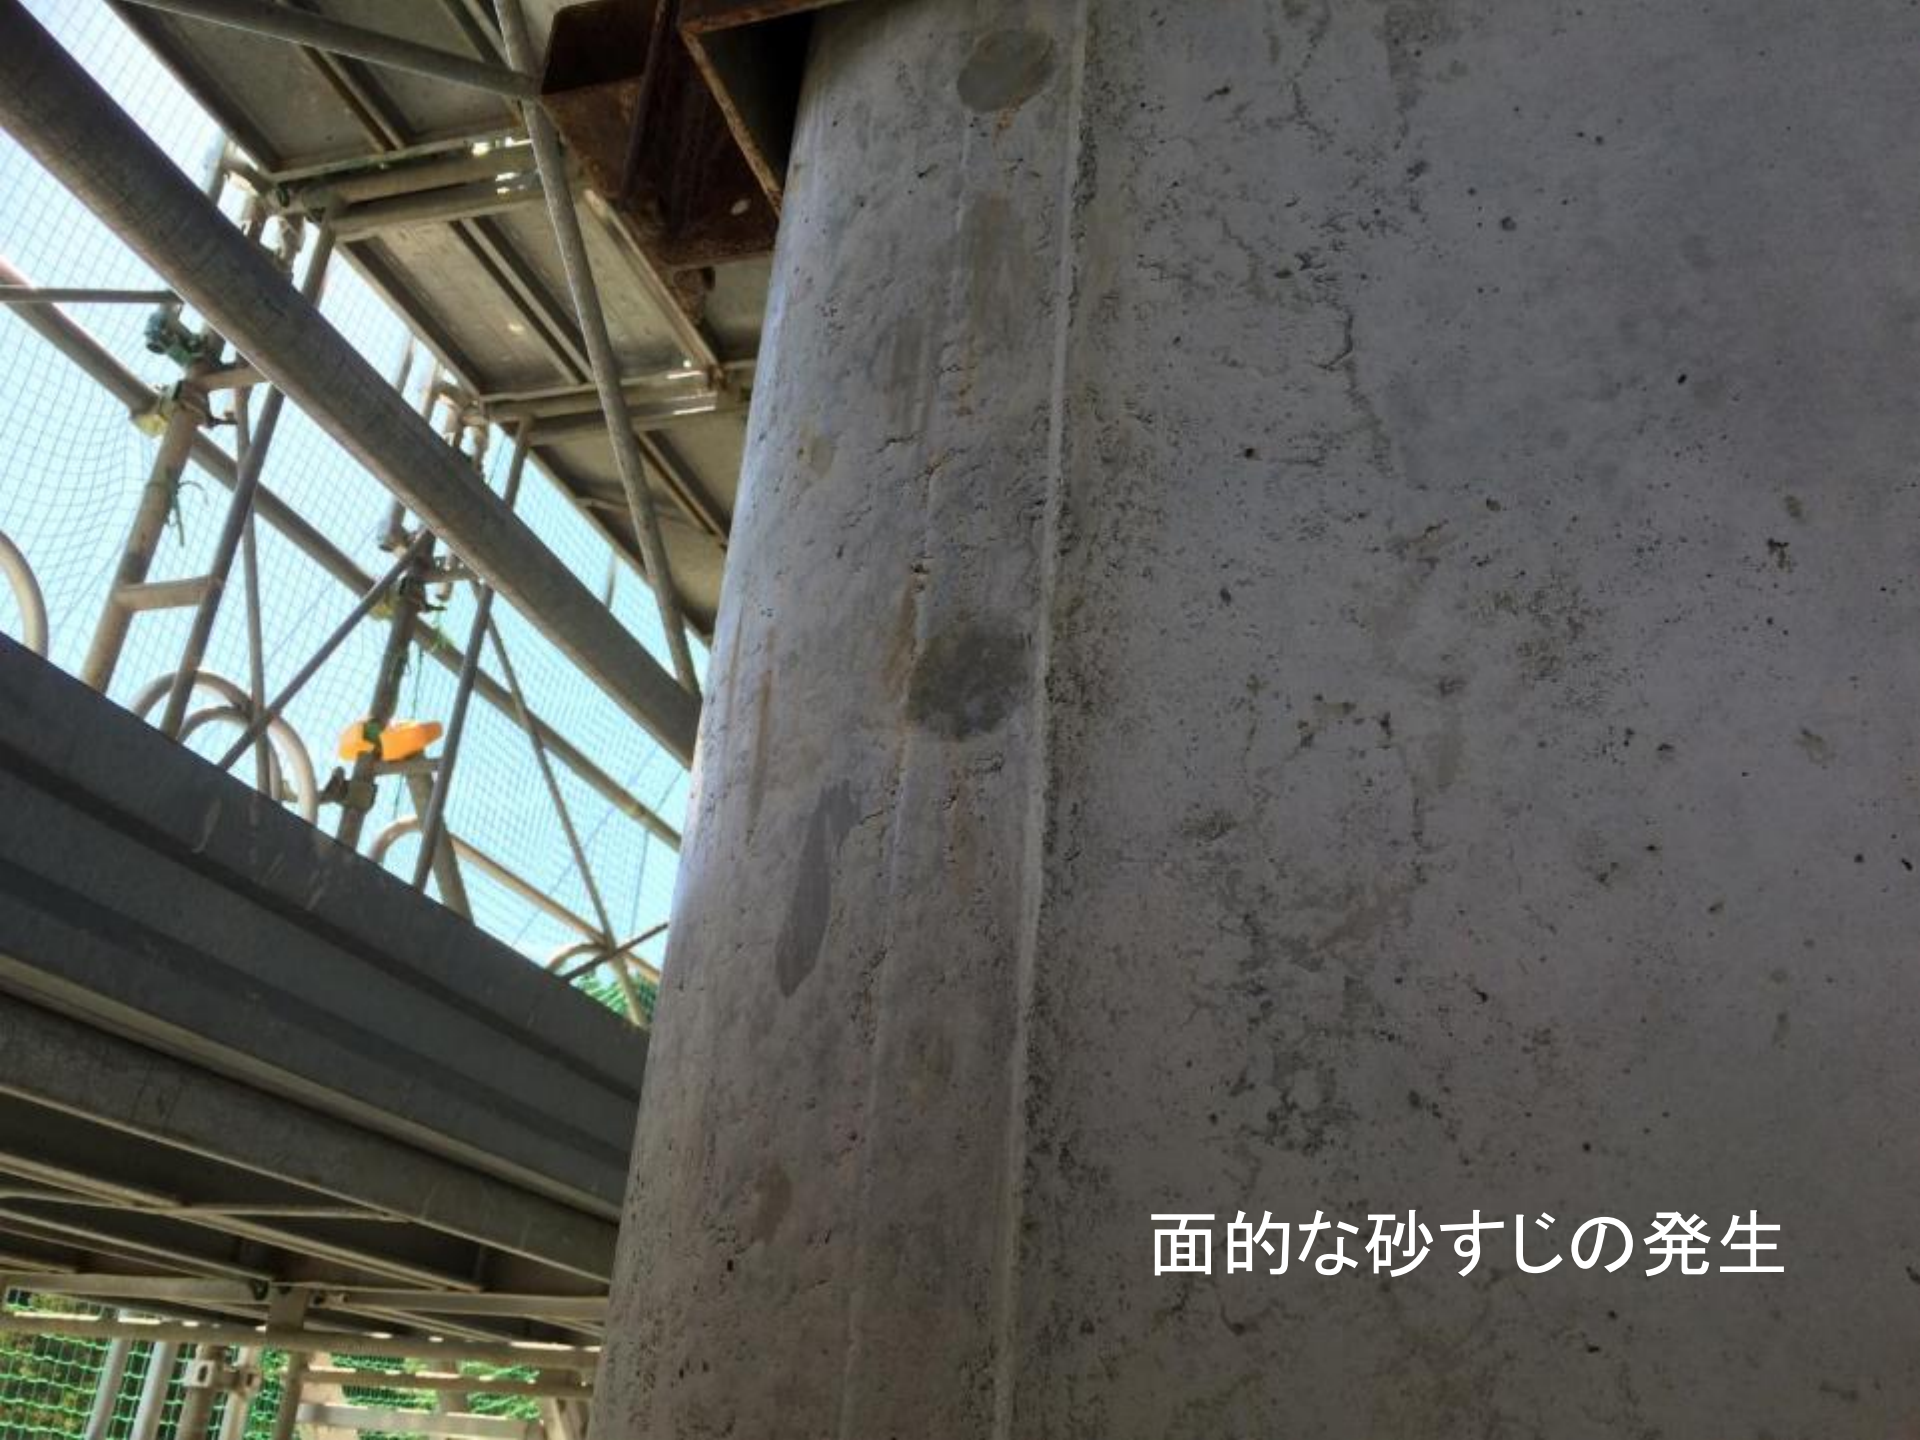
面的な砂すじの発生

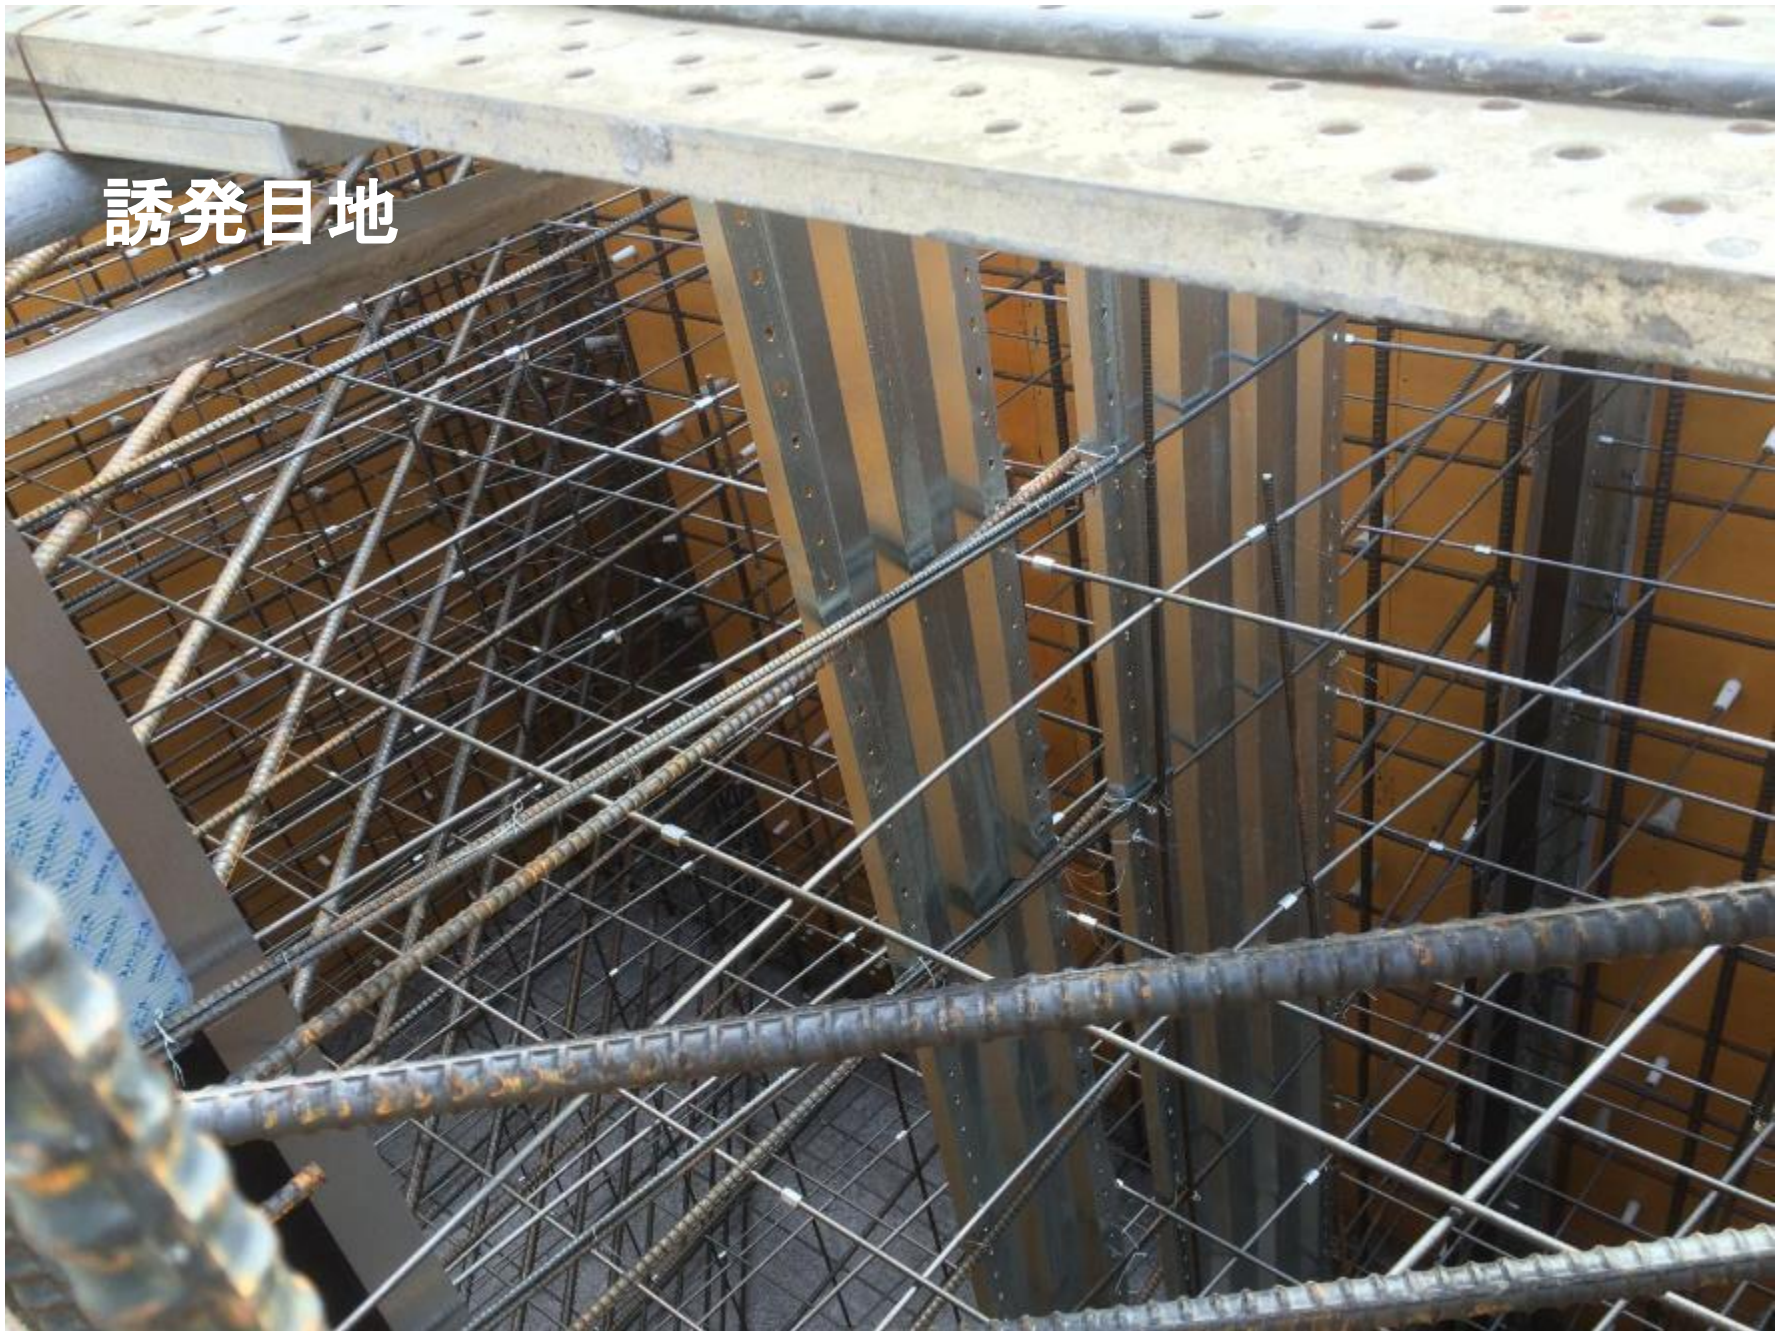
目地の変形

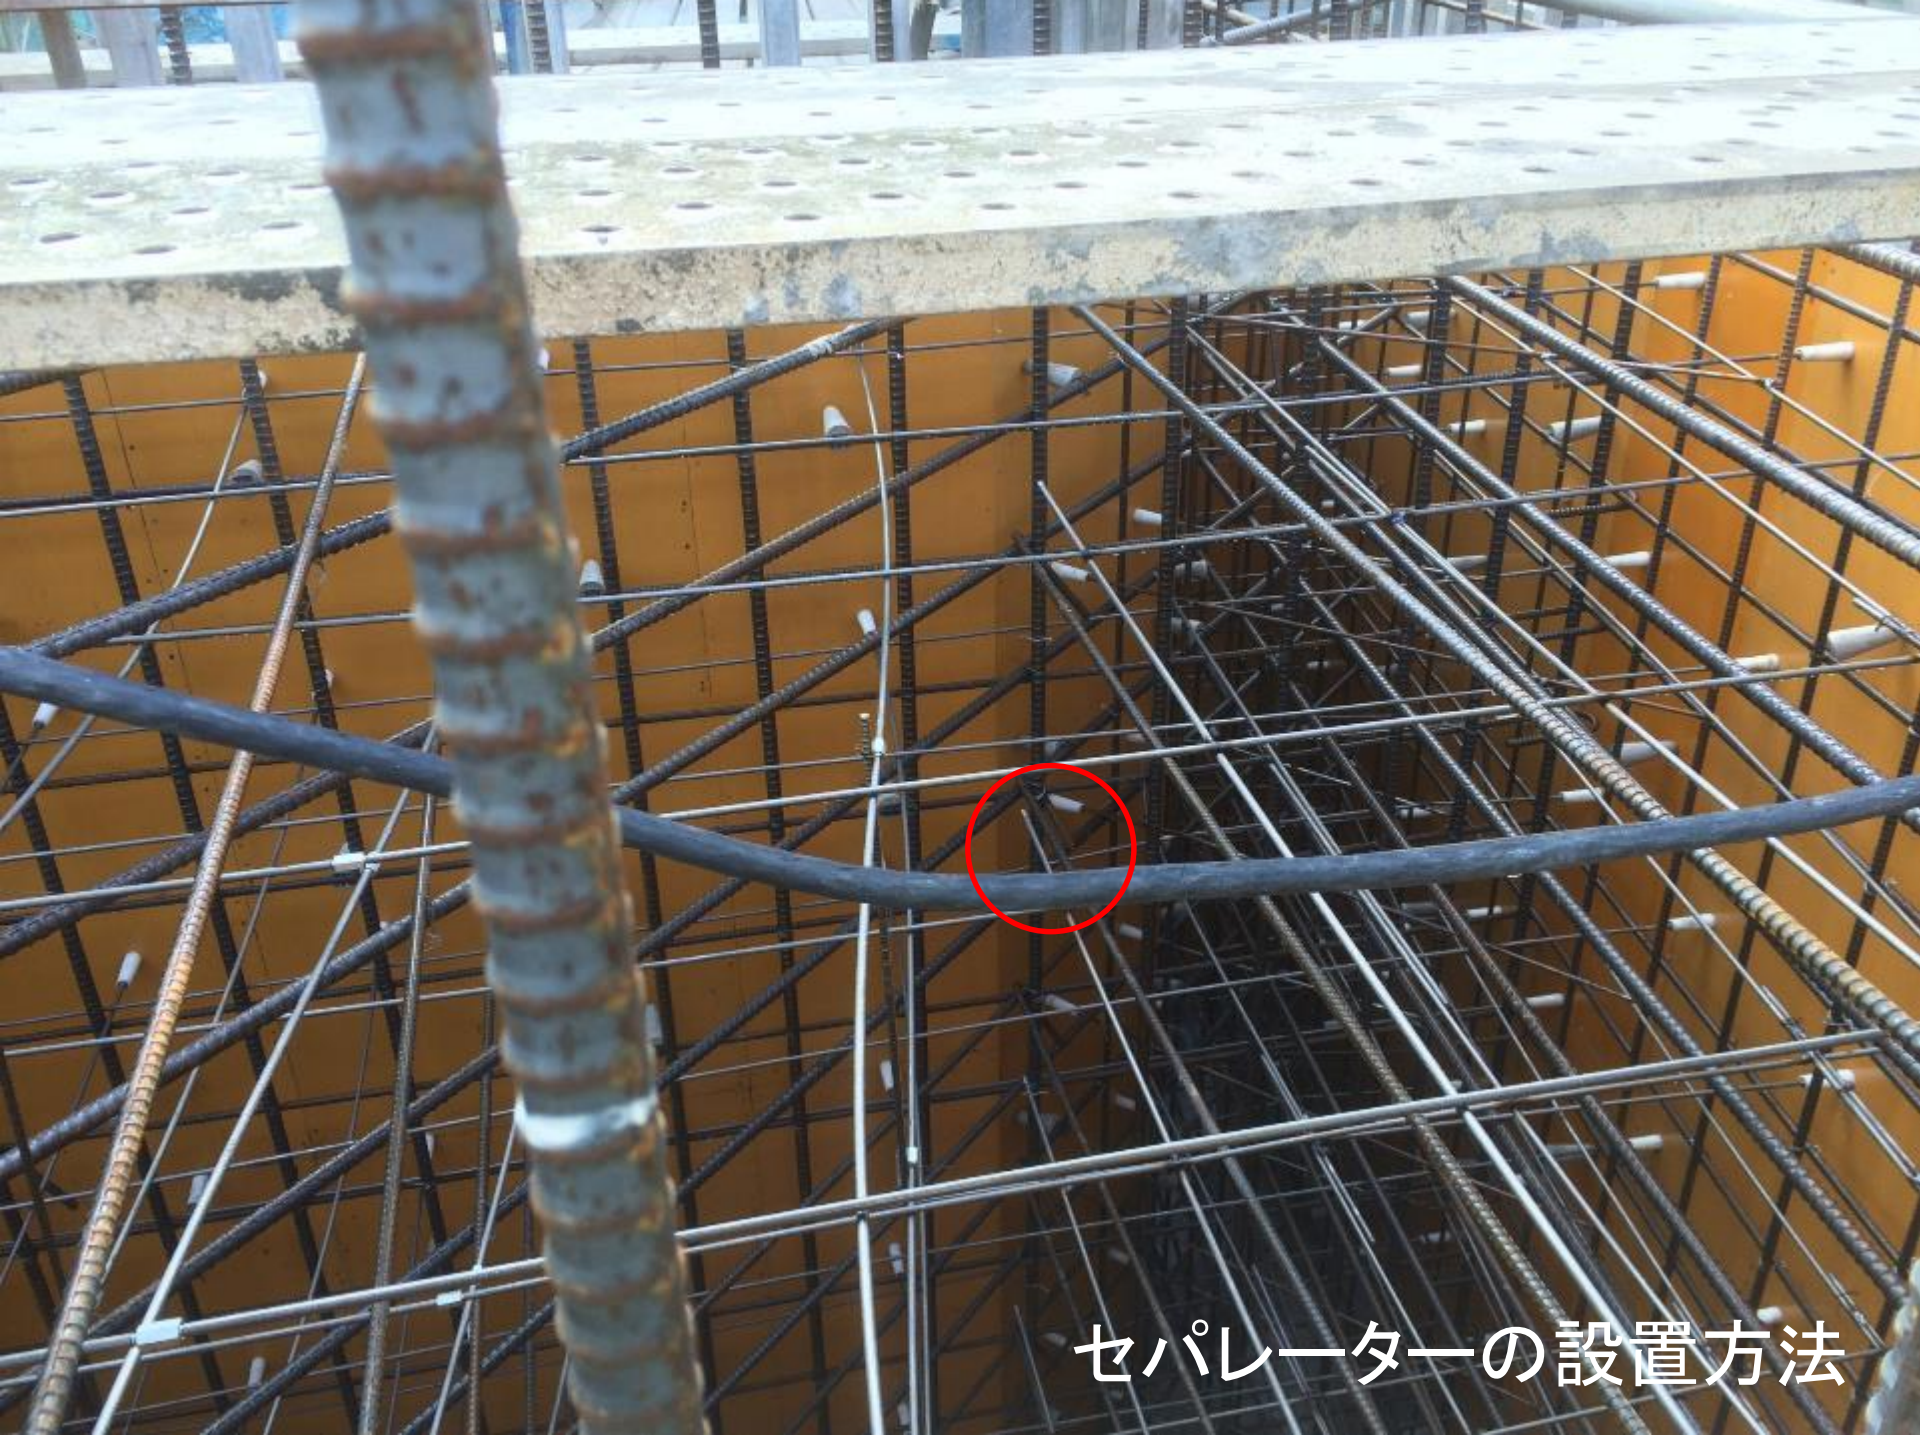
セパレーターの設置方法
