建設技術者のための技術力向上セミナー

コンクリート構造物の品質確保の重要性

日本大学 工学部

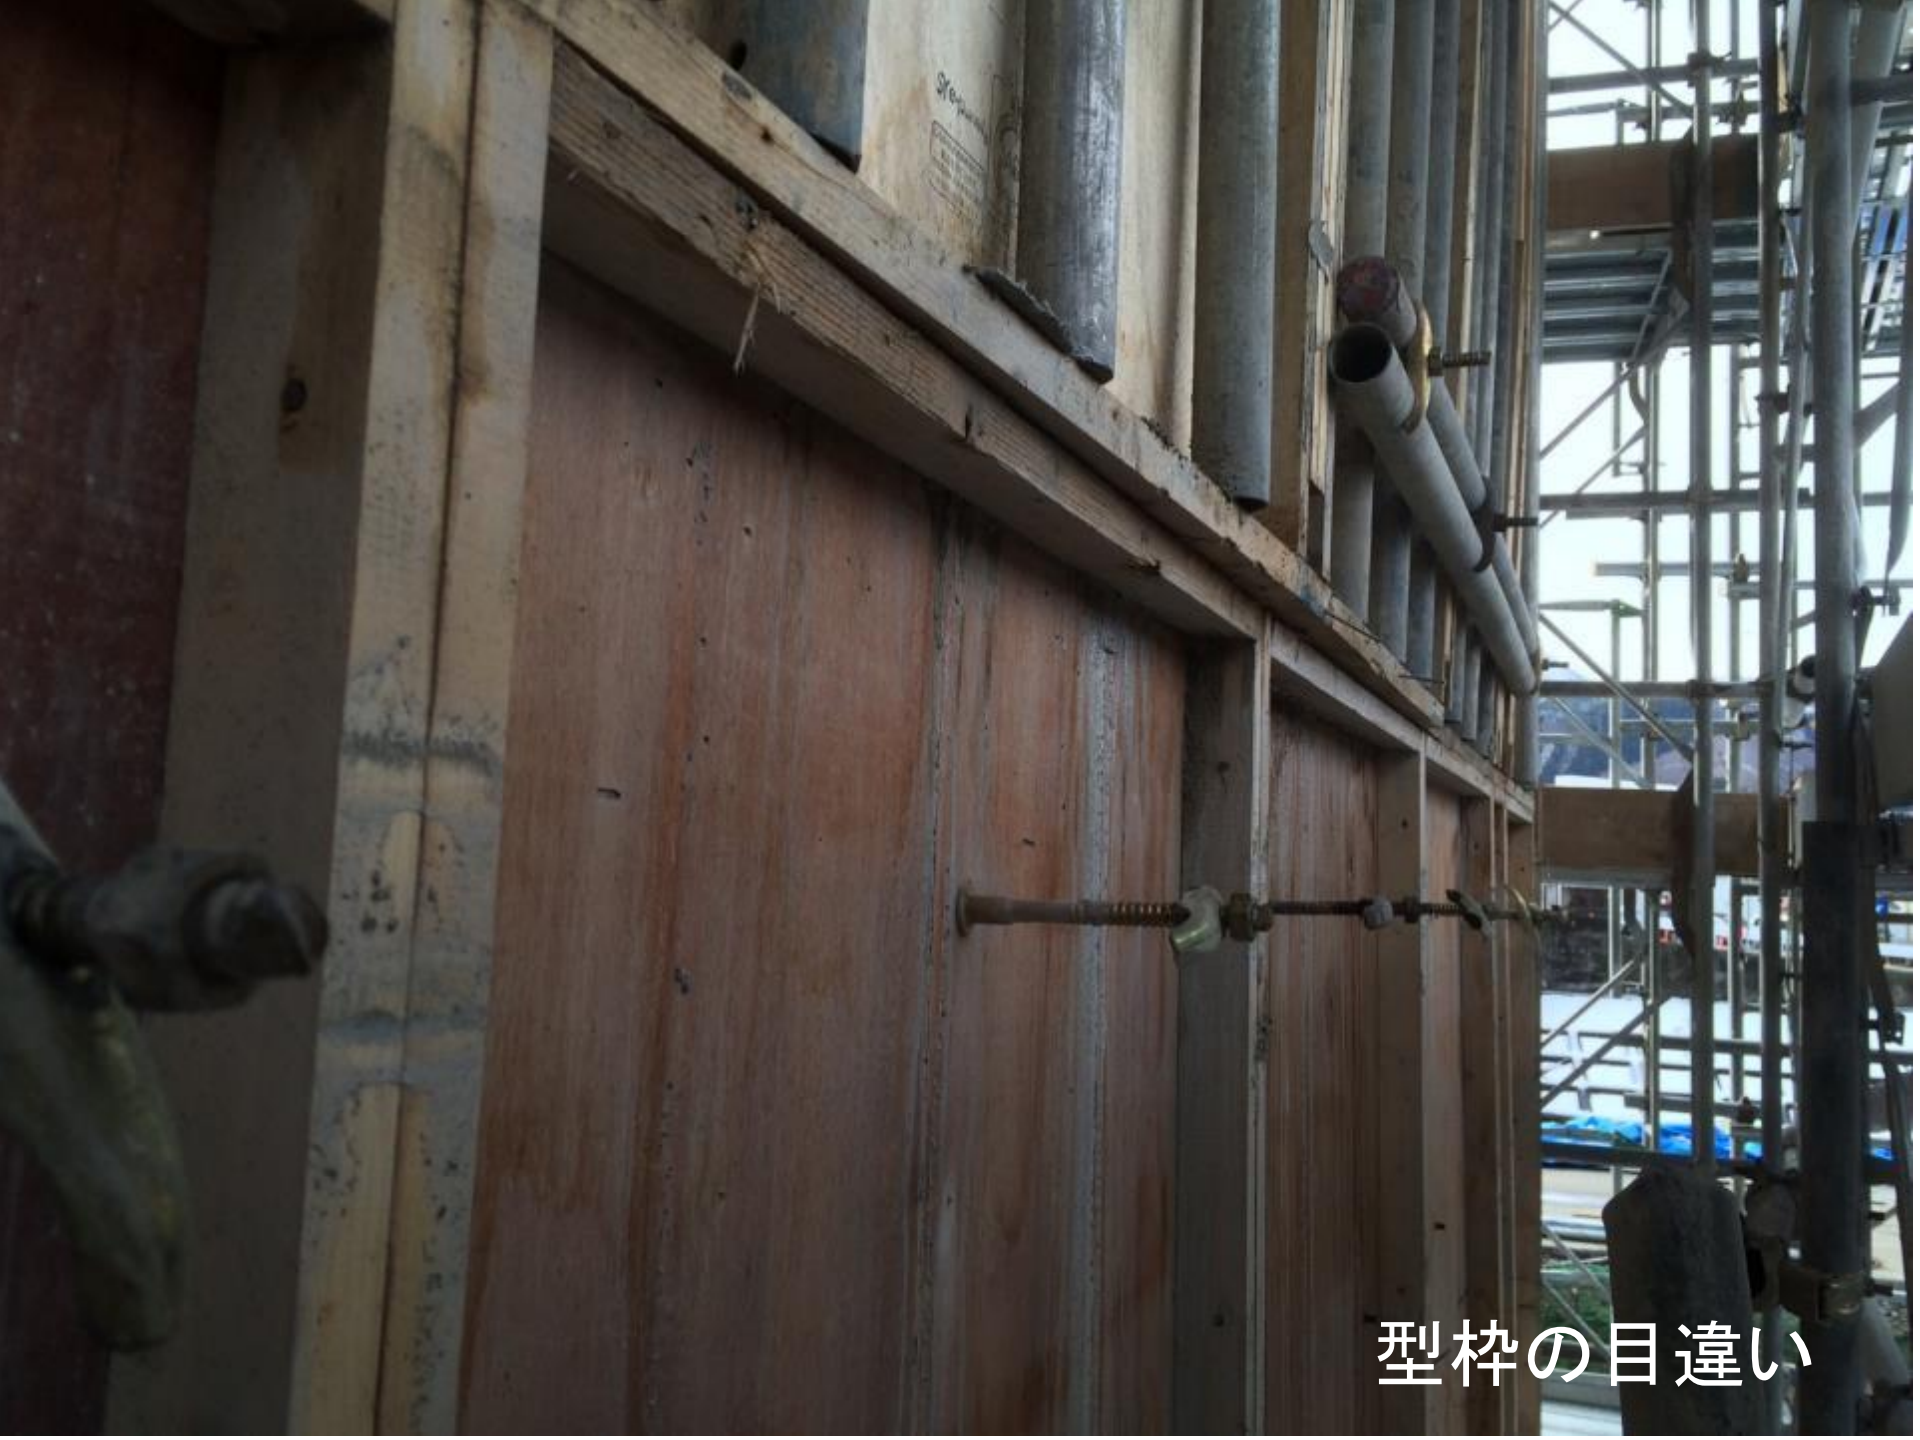
型枠の目違い

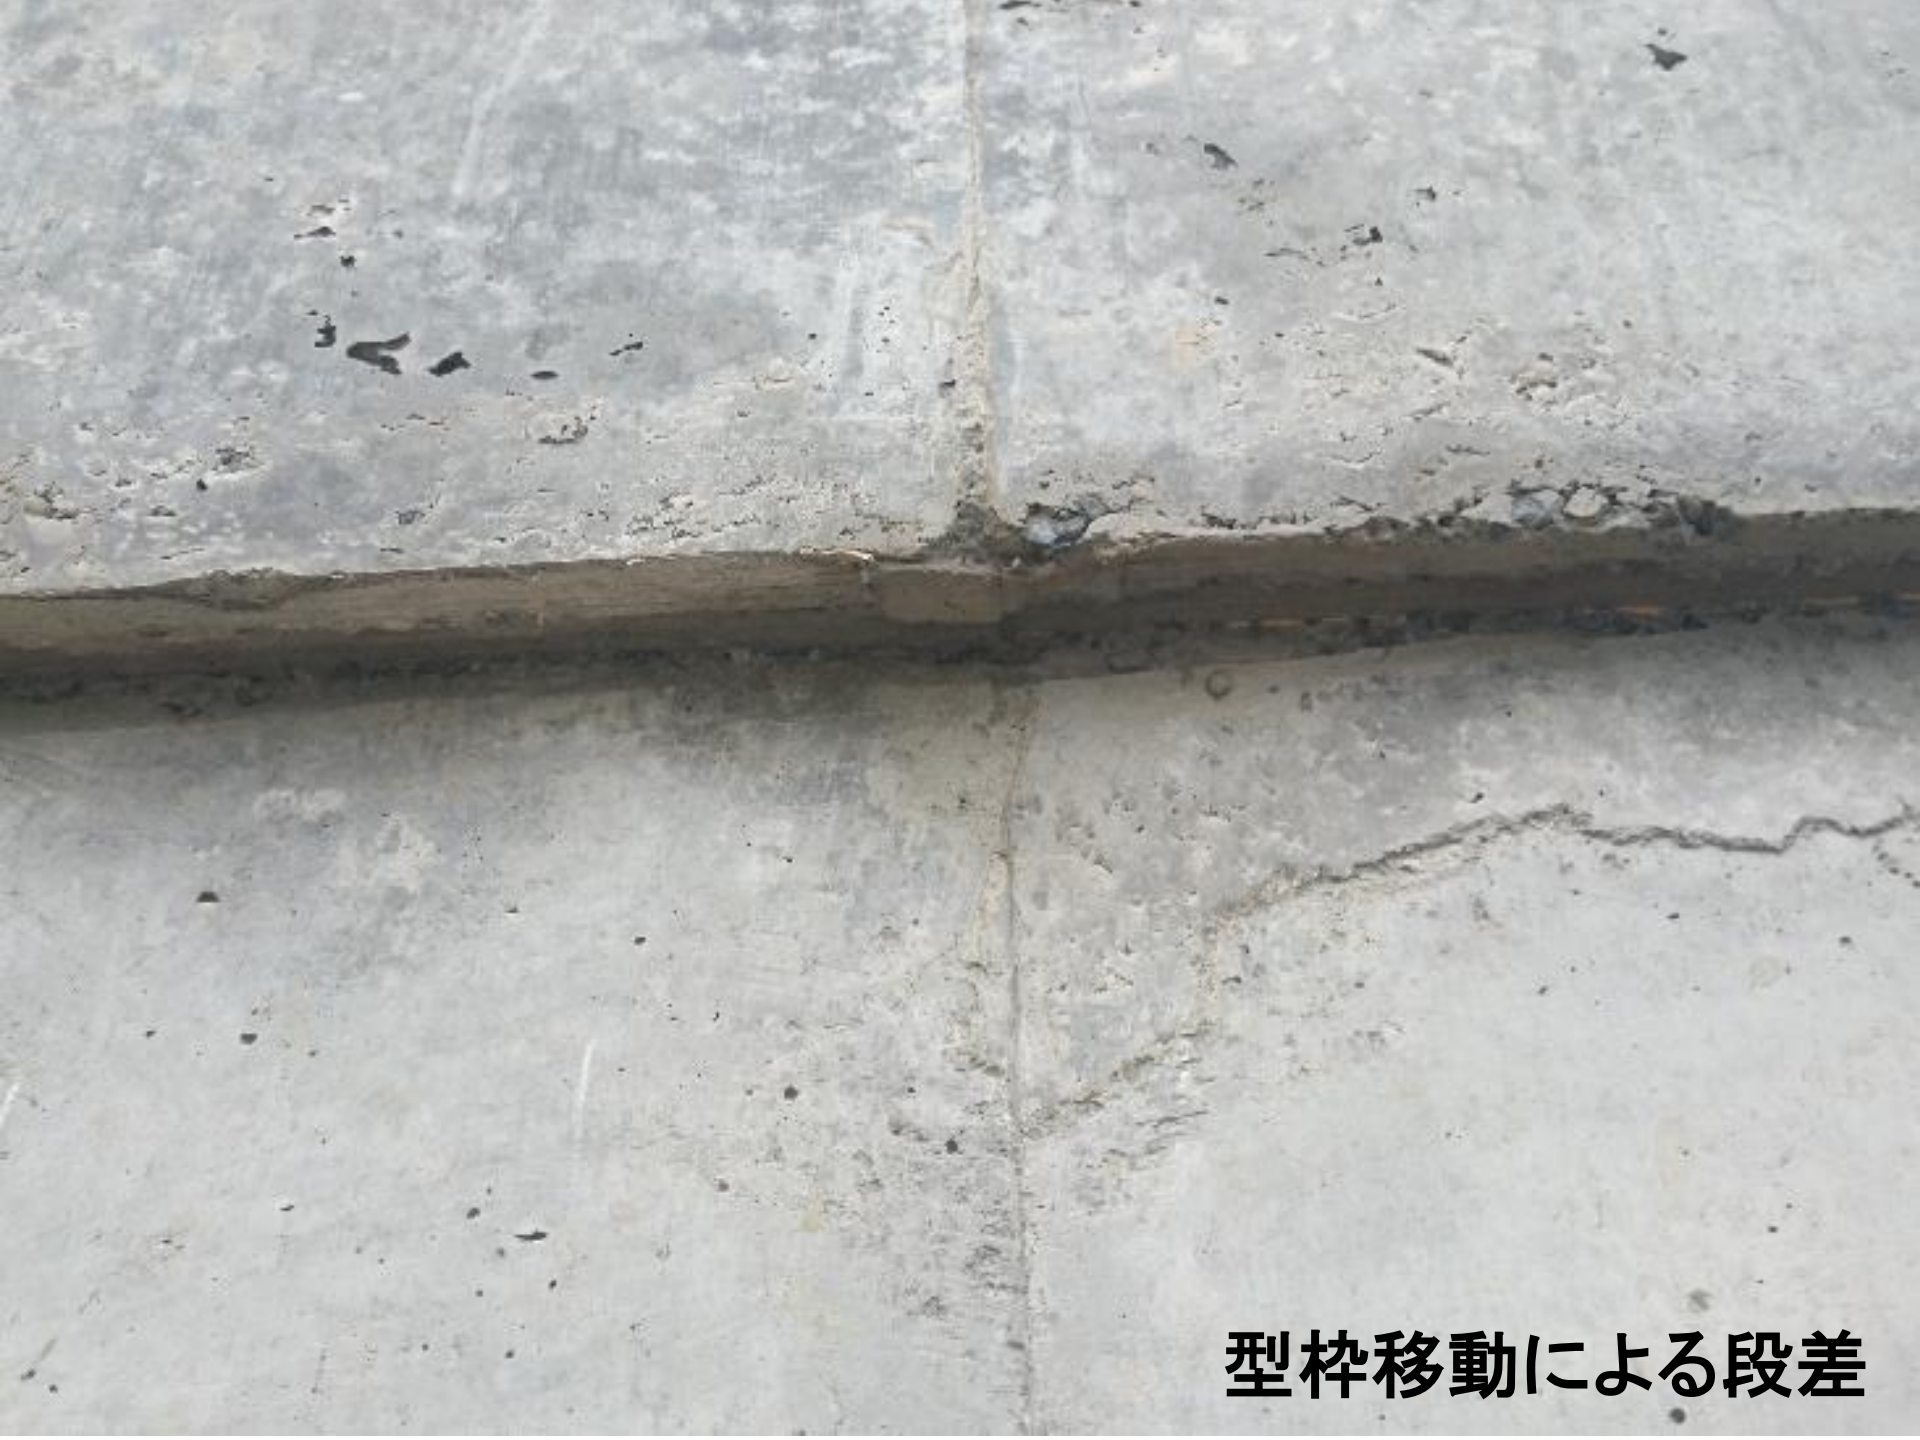
型枠移動による段差

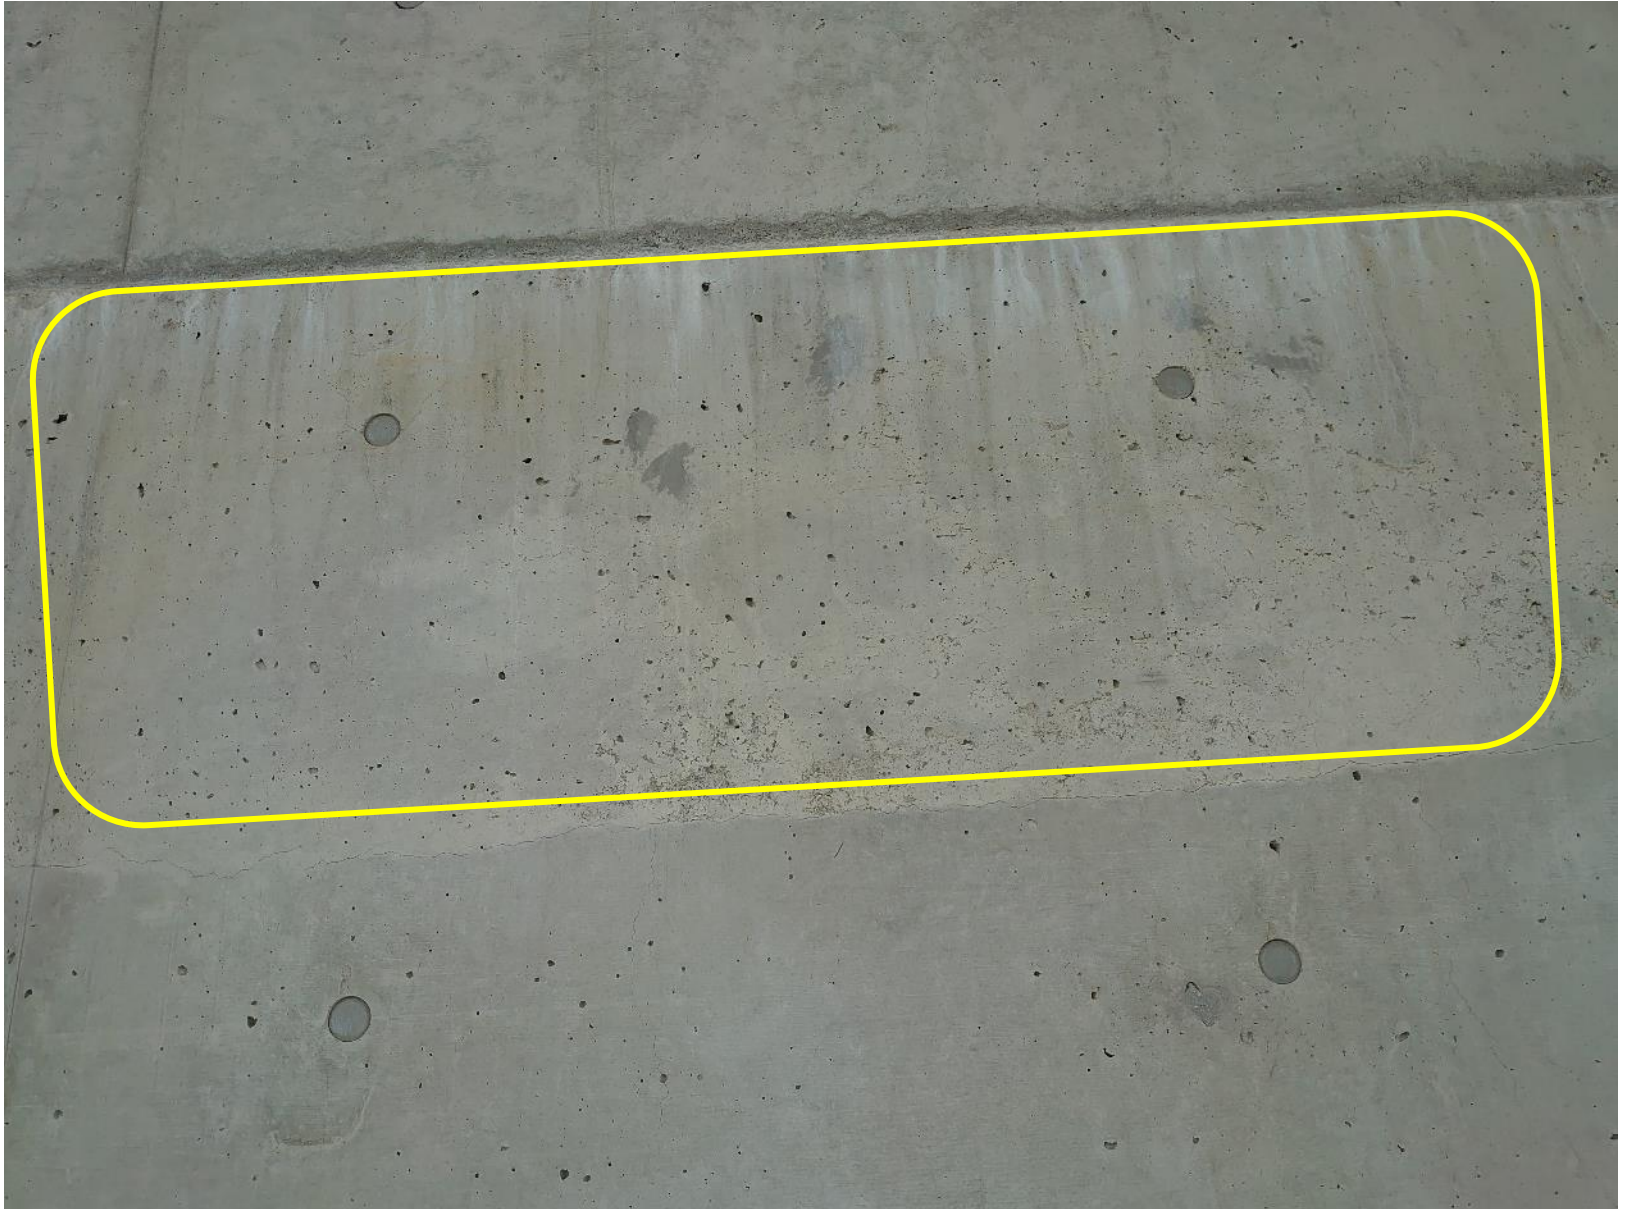
打設終わりの最後の層の施工が雑になりがち

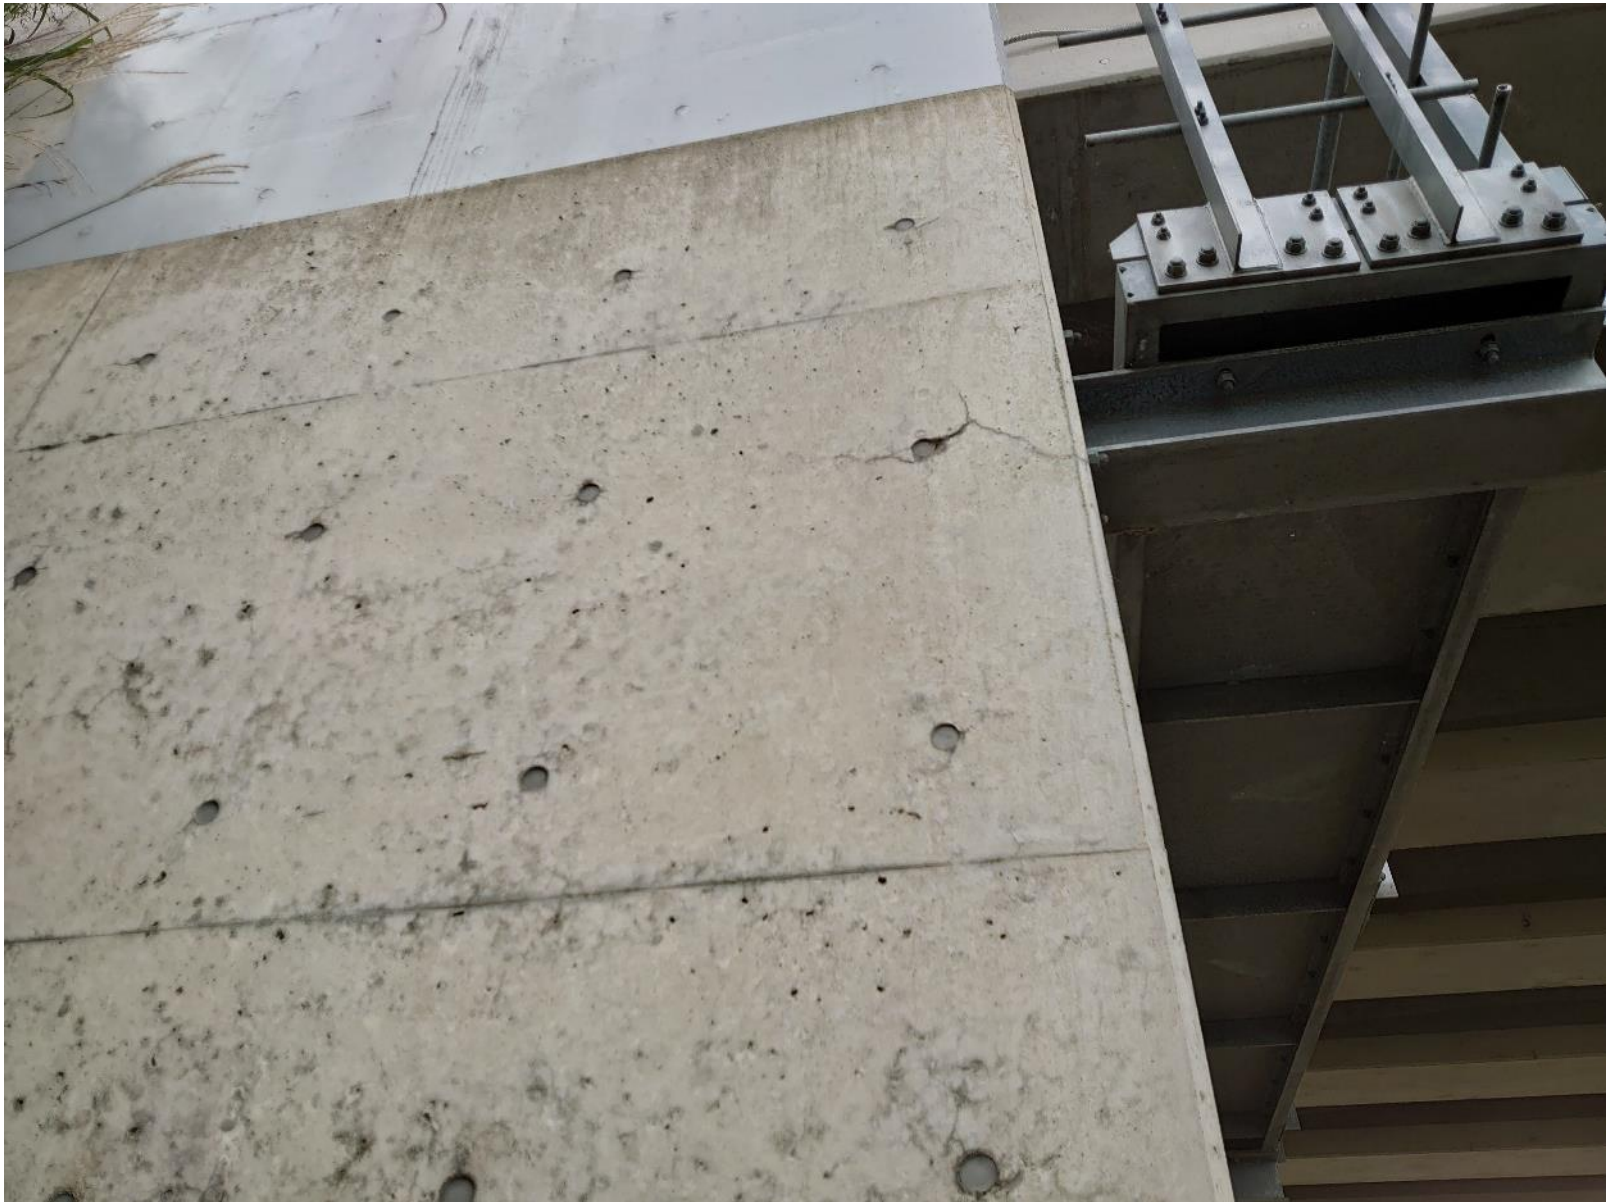
橋台の側面の施工が雑になりがち

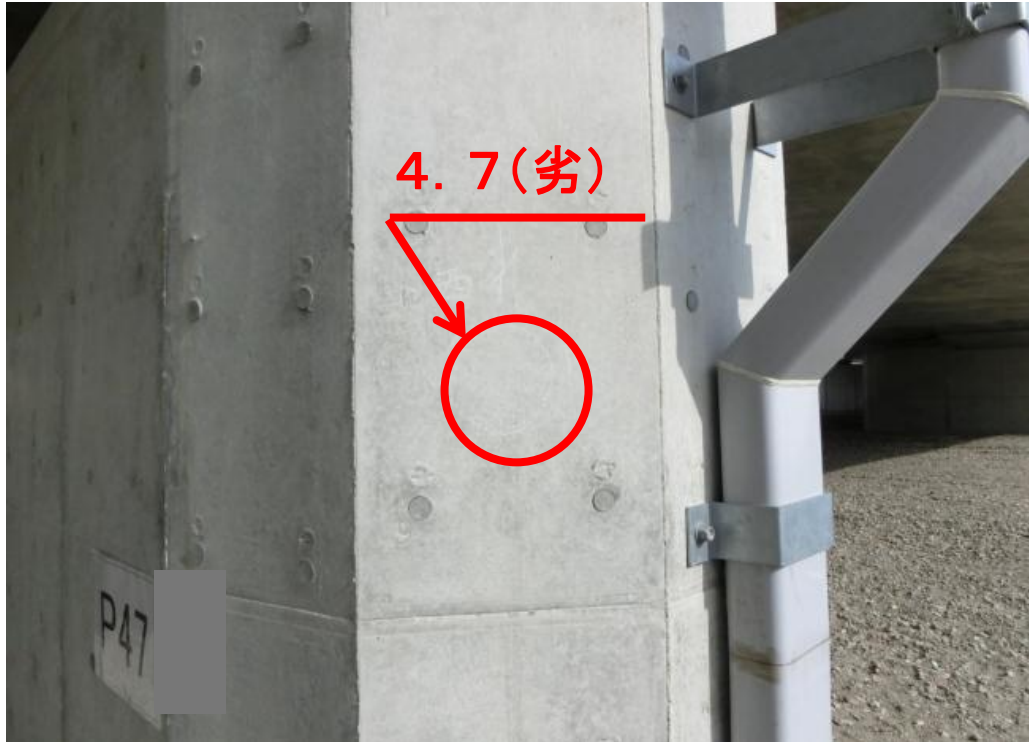
冬期施工で
共通仕様書
どおりに
脱型して
表面微細
ひび割れが発生

コンクリートの強度等 よび強度 24N/mm2 スランプ 12cm 高炉B種 水セメント比 52.5%

冬期間に標準養生期間で脱型すると表面に微細ひび割れが発生する可能性。コンクリートの内部温度が外気温まで下がるまで脱型しなければ予防できる。

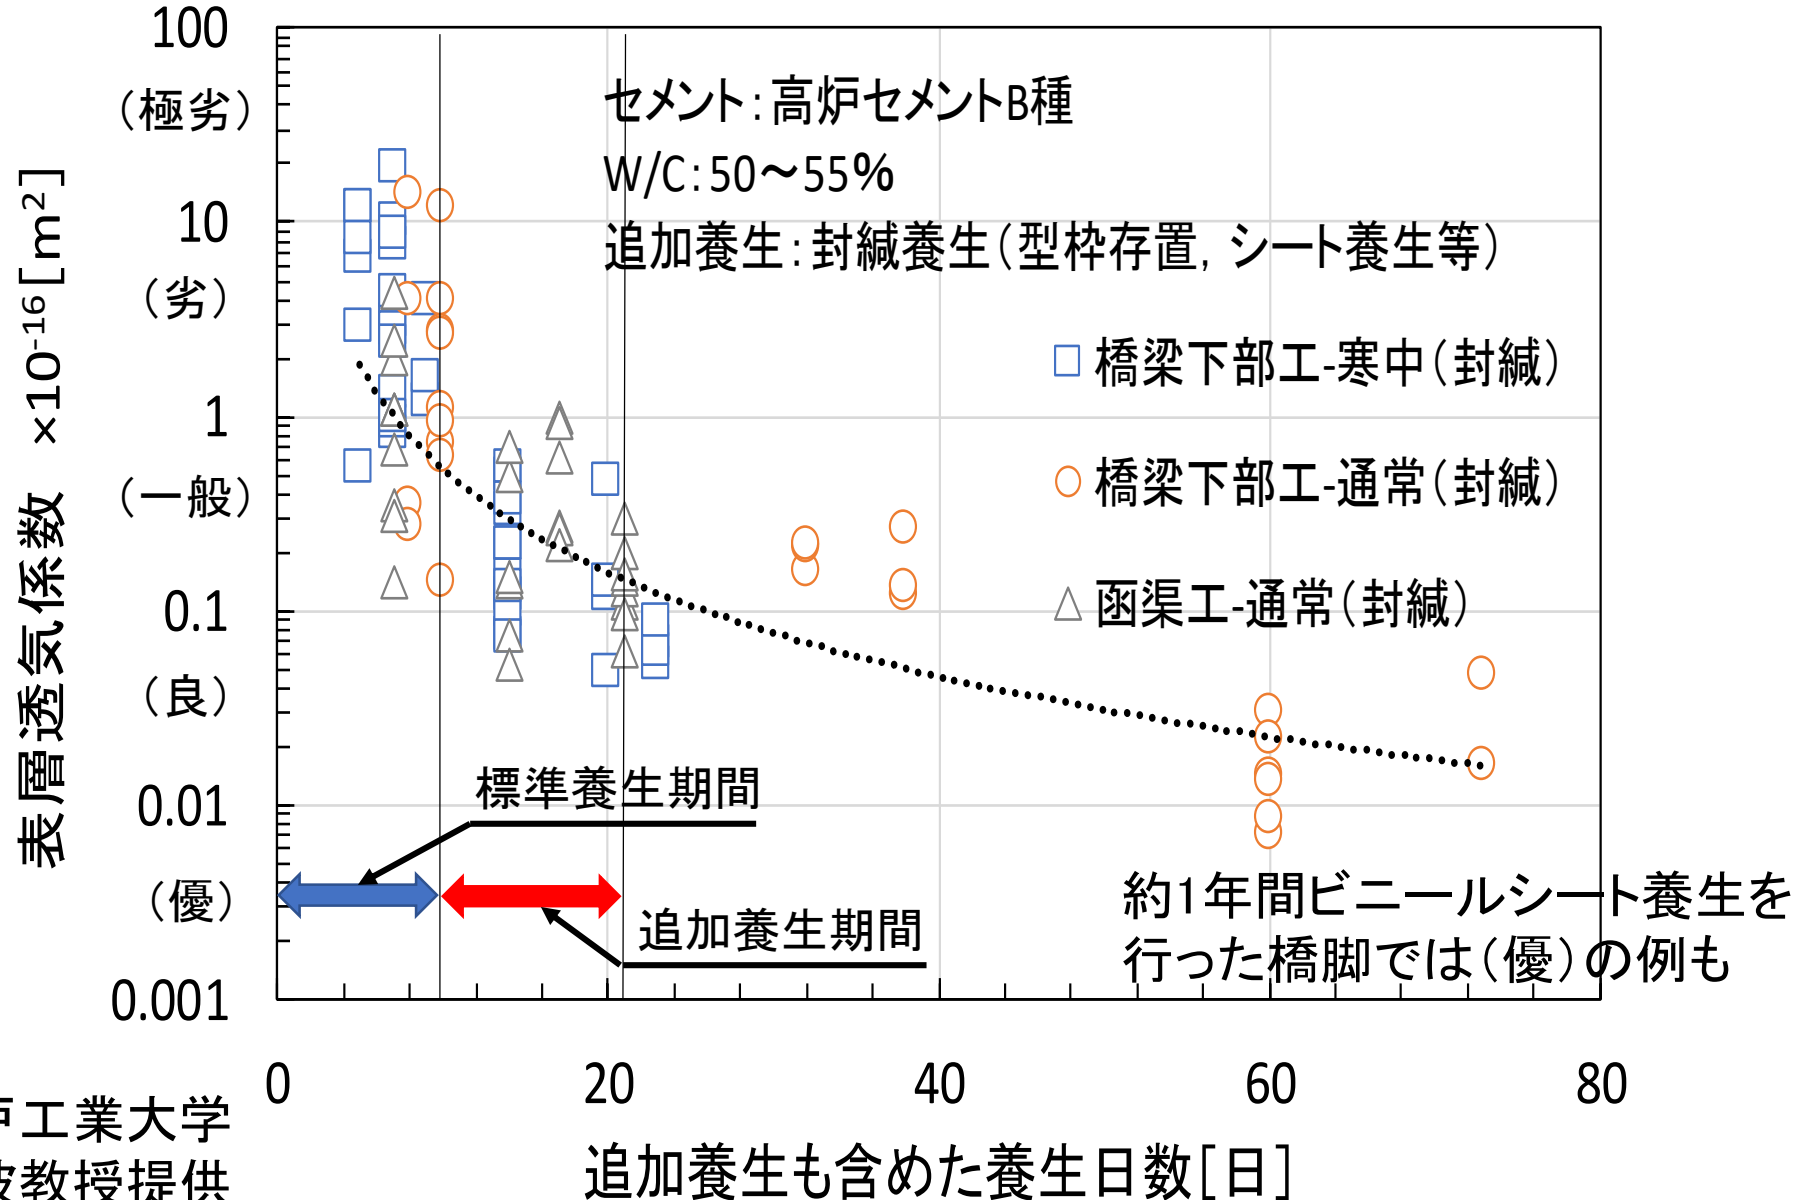
品質確保の手引きで3週間養生を推奨する根拠

標準養生期間では(劣)にしかない。3週間養生で(一般)になる。

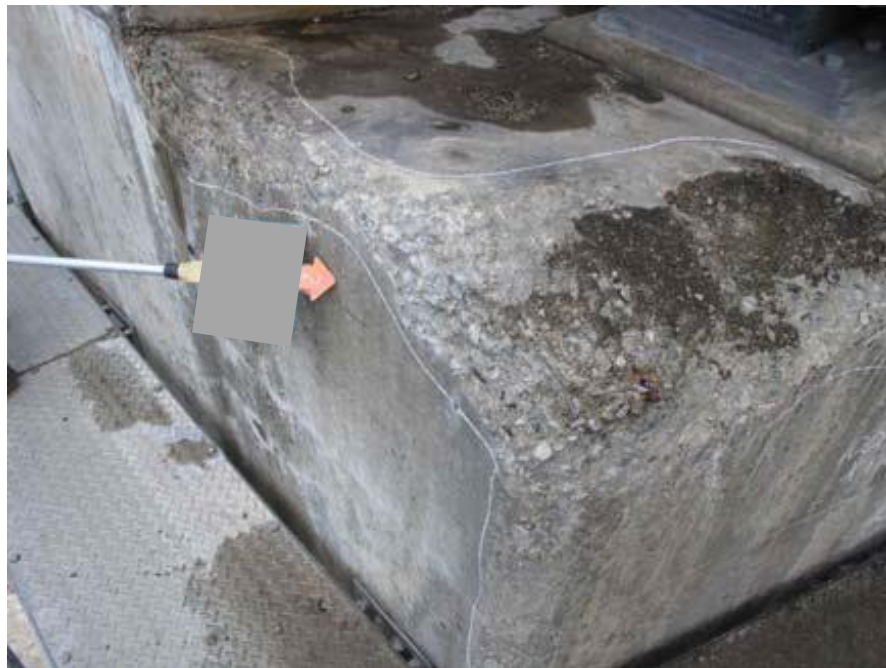
平成24年

凍害への抵抗性能がないと急速に進行する可能性 供用11年目の橋台の凍害進行状況

供用11年目で橋台隅角部に伸縮装置からの漏水の範囲で凍害が発生。供用14年目で鉄筋露出部から錆汁発生。

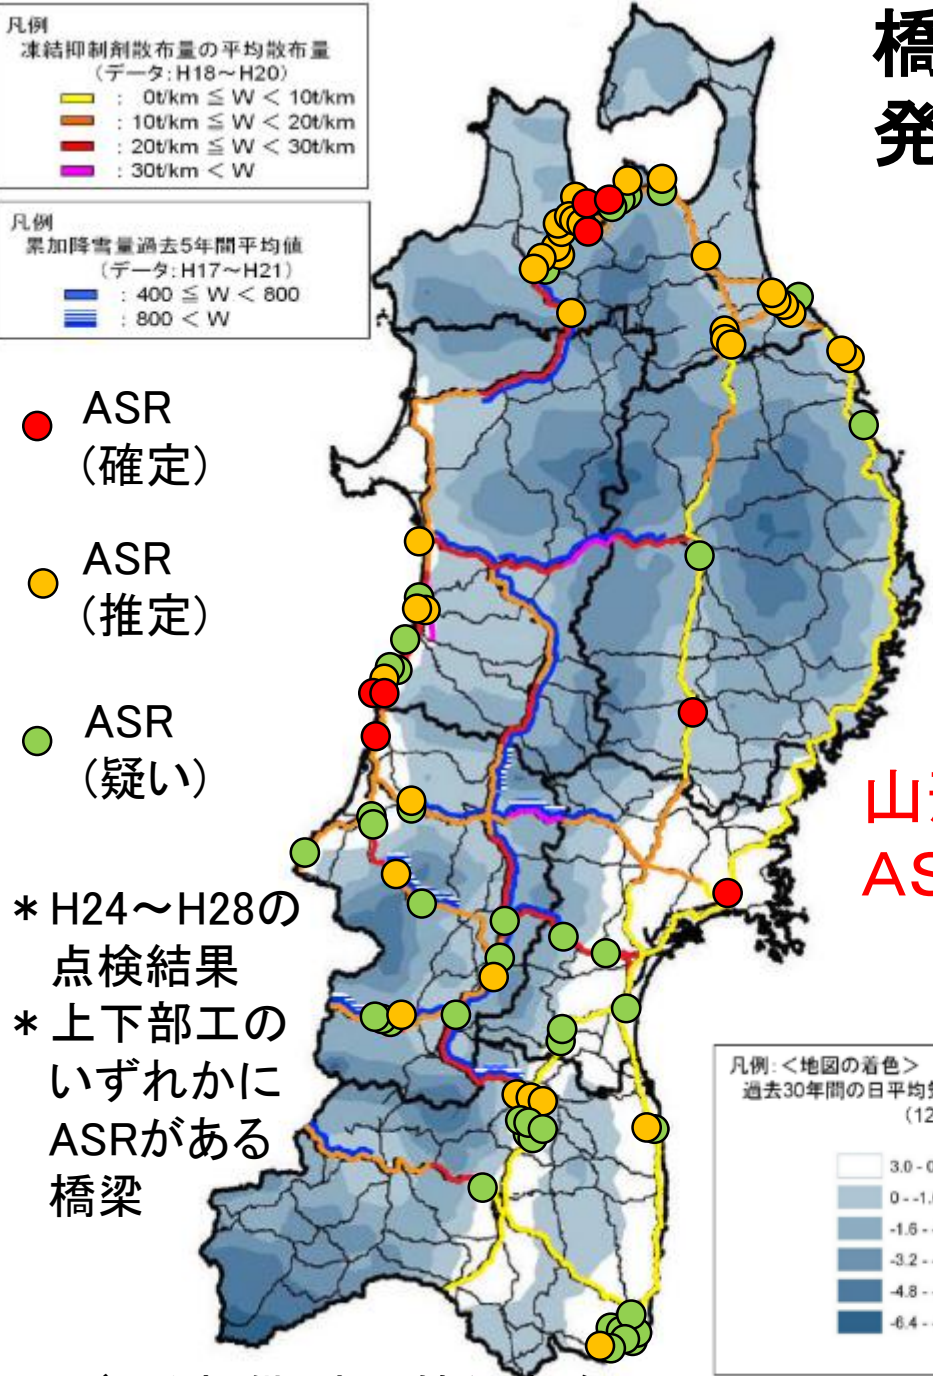
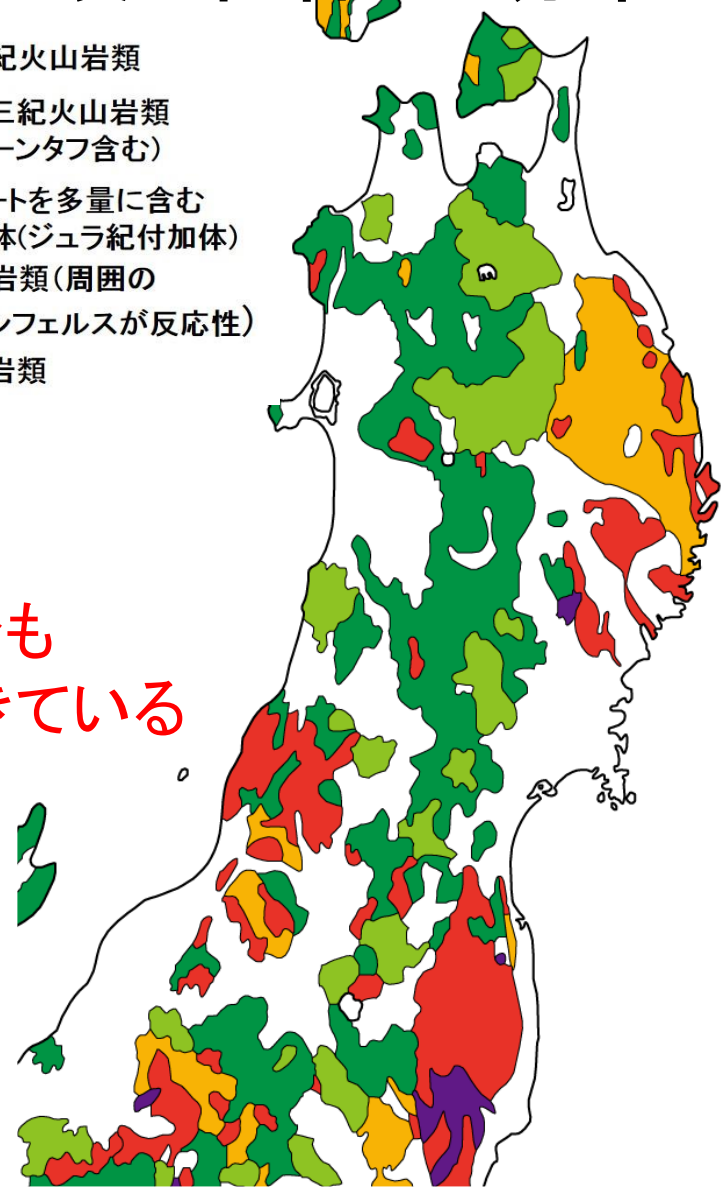
橋梁点検結果によるASRの発生状況と反応性岩石の分布

- ASR (確定)
- ASR (推定)
- ASR (疑い)

* H24~H28の点検結果
* 上下部工のいずれかにASRがある橋梁

山形県内でもASRは起きている

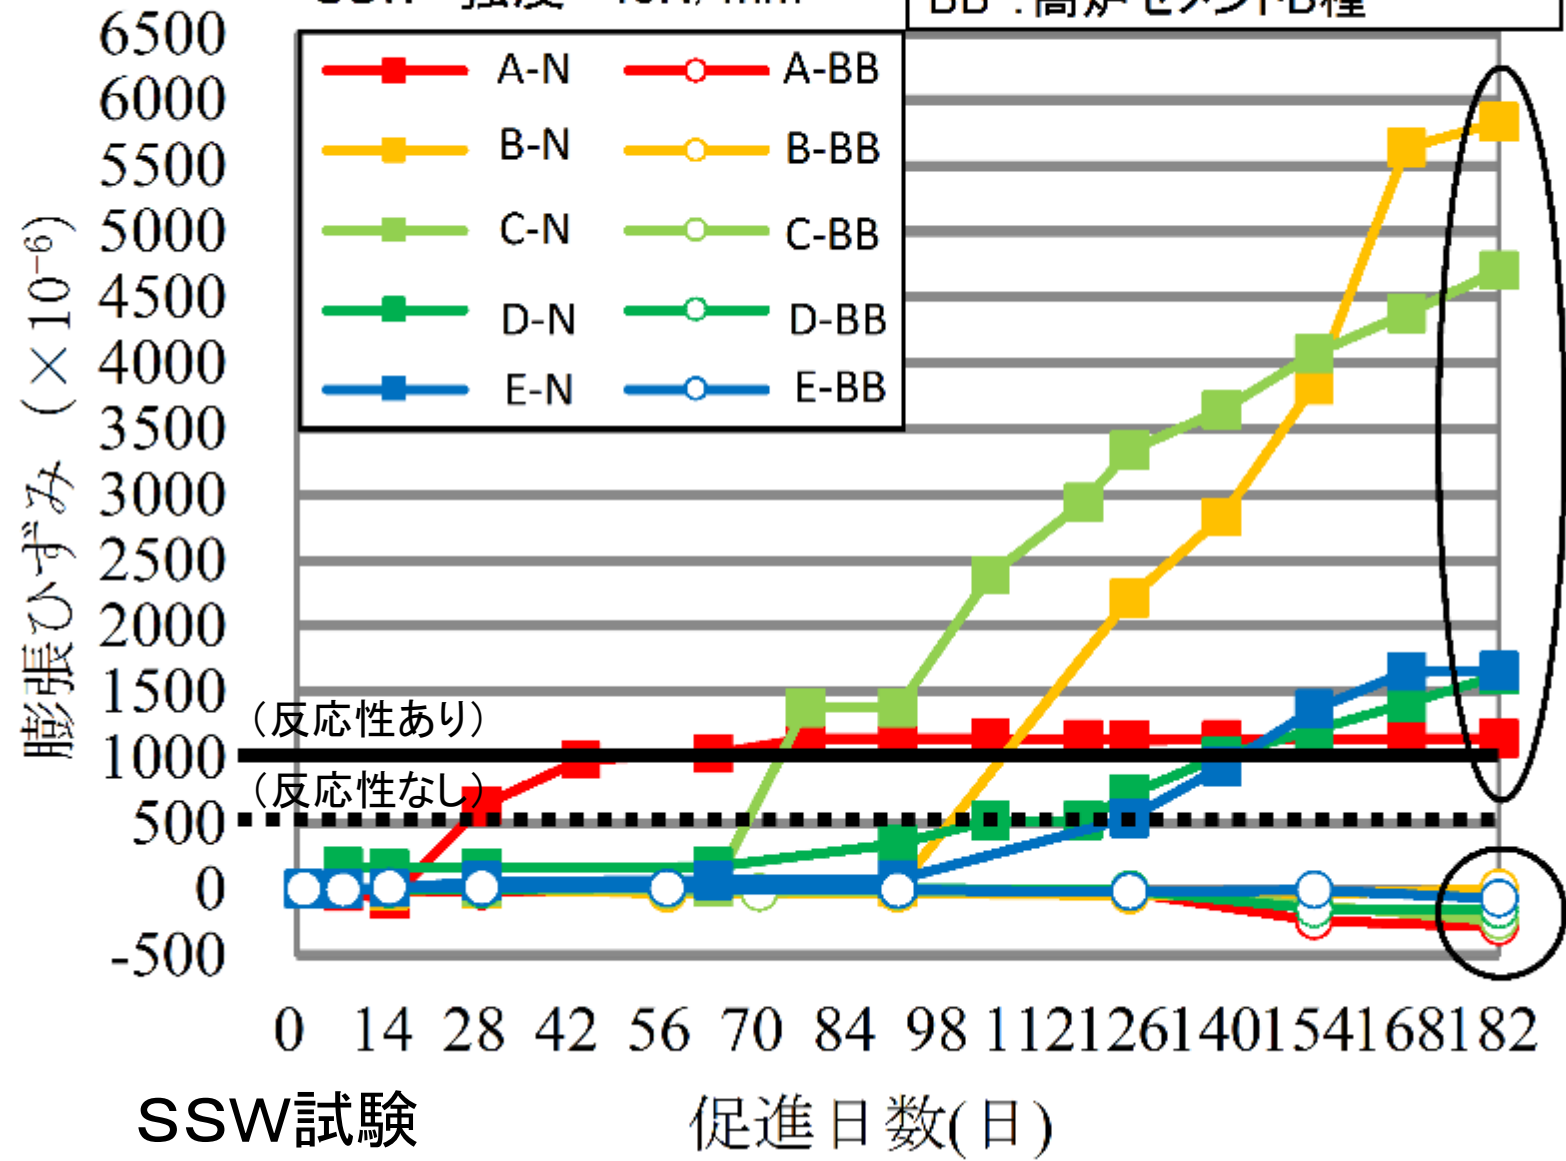
高炉セメントのASR抑制効果

A~E: 製造工場種別
 N : 普通ポルトランドセメント
 BB : 高炉セメントB種

SSW 強度 40N/mm²

大きく膨張
 対策しないと

膨張しない
 対策すれば

凍結防止剤散布下では化学法で無害であってもASRは起こりうる

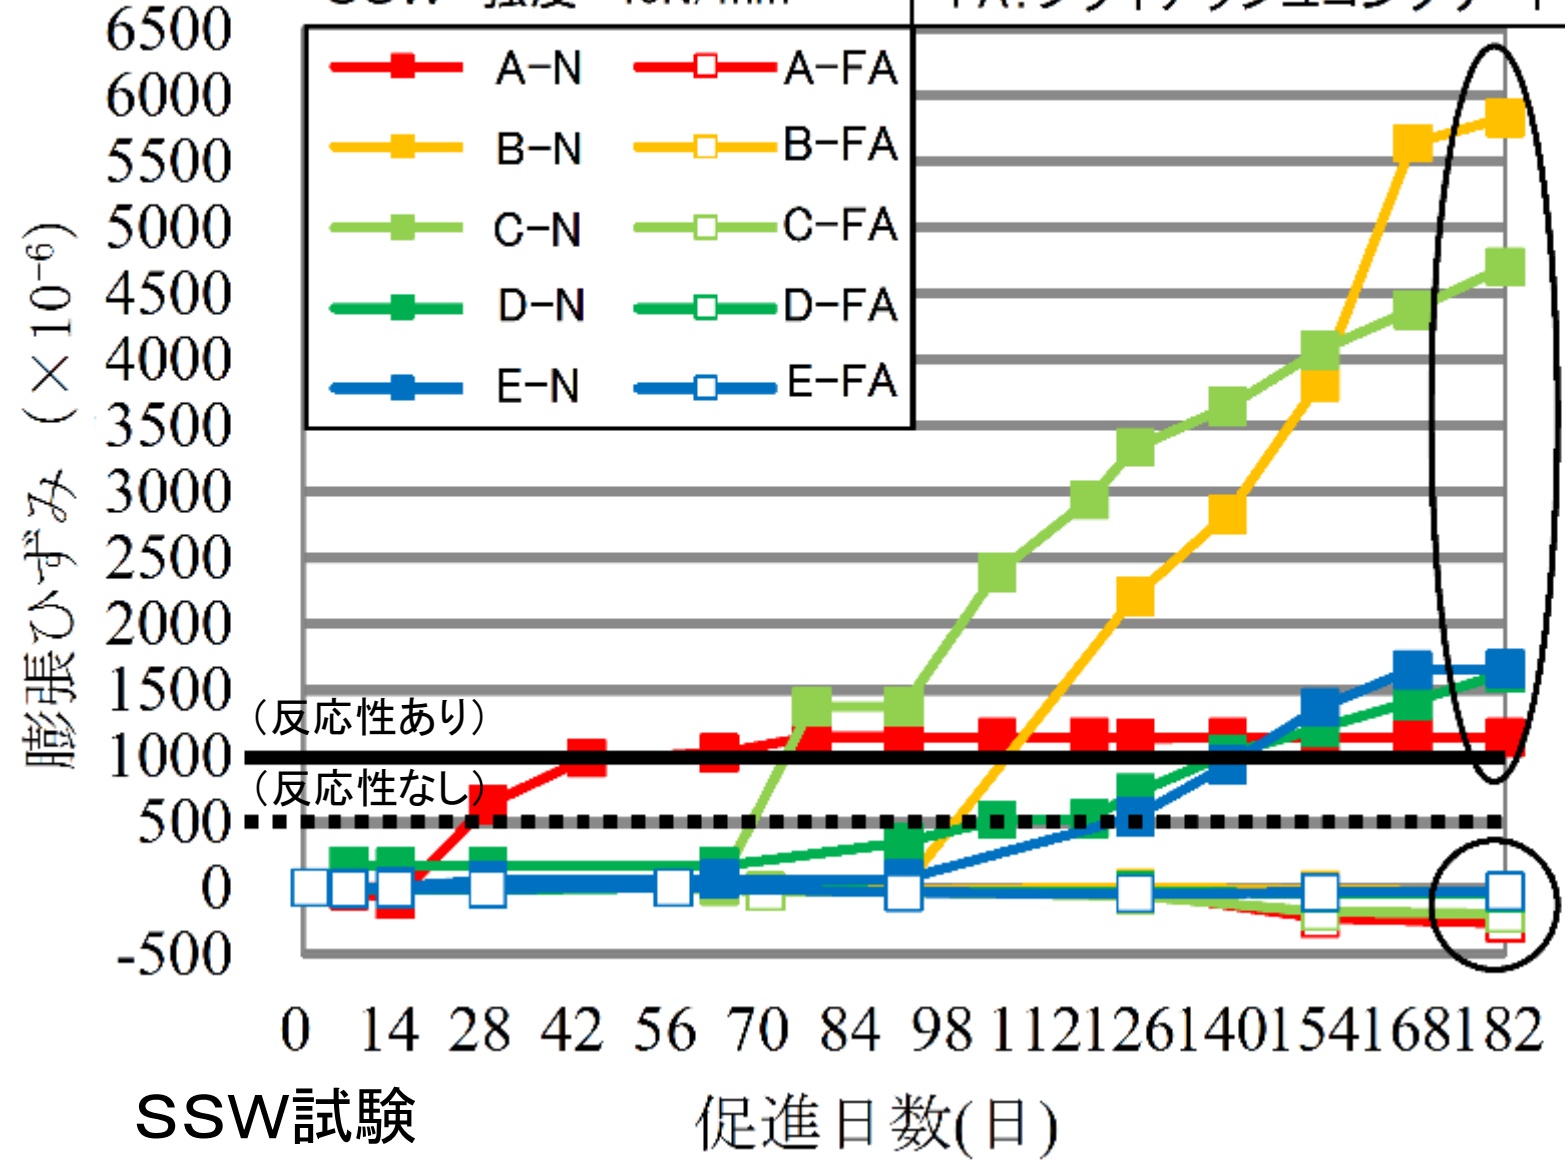
フライアッシュのASR抑制対策

A~E: 製造工場種別
 N: 普通ポルトランドセメント
 FA: フライアッシュコンクリート

SSW 強度 40N/mm²

対策しないと
大きく膨張

対策すれば
膨張しない

凍結防止剤散布下では化学法で無害であってもASRは起こりうる
