一般財団法人 建設業技術者センター  
第8回『建設技術者のための技術力向上セミナー』  
2019/10/9（新潟）

# 建設現場でよくある失敗と その対策について ～コンクリート工事～

東亜建設工業(株)  
羽渕貴士

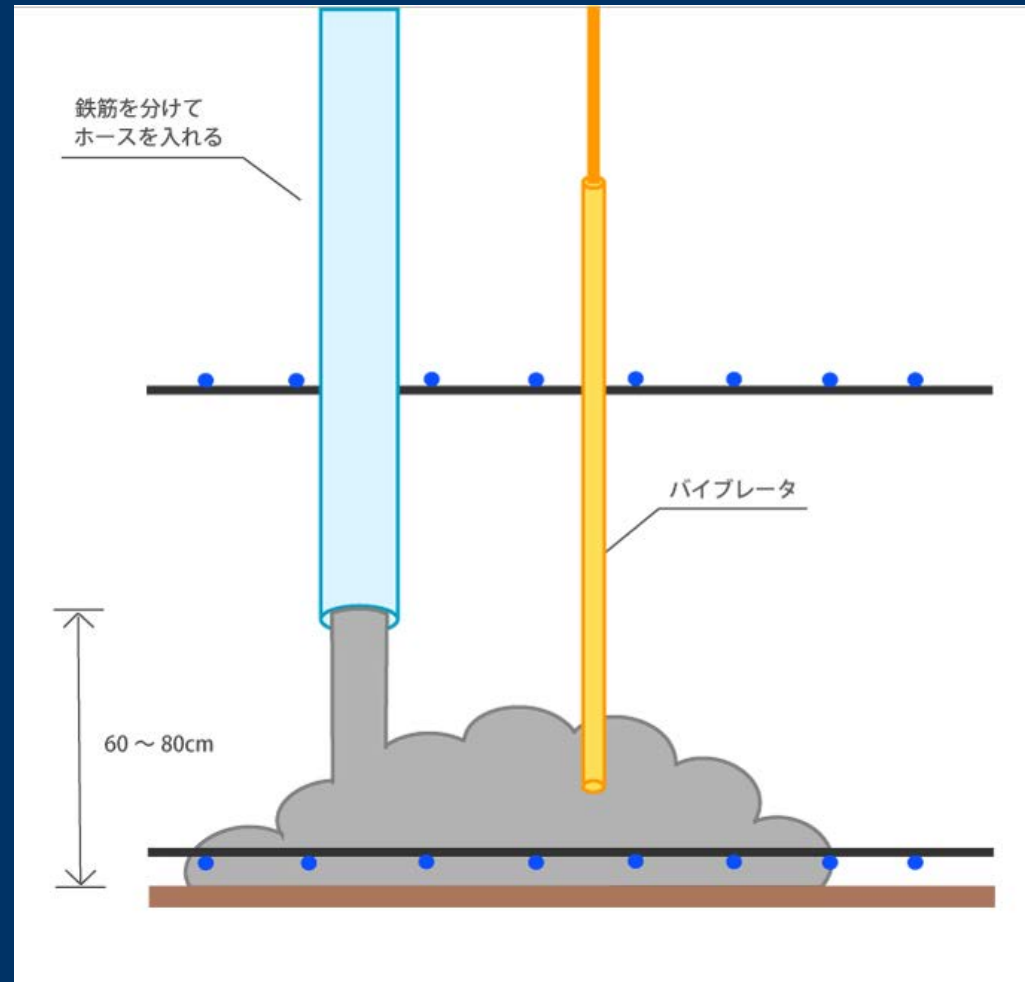
コンクリート工事の中で最も多い失敗は豆板の発生であり、CONCOMの連載でも事例が掲載されている。今回の事例も豆板である。建物の梁に発生した豆板はいつまでも補修の痕が残り、美観上も良いものではない。

今回のケースでは、上側の鉄筋の結束を外してポンプ車のフレキシブルホースを梁の中まで入れてコンクリートを流し込めば、このような事態にはならなかった。

積算上、コンクリートの打設には鉄筋工は計上されていない。ところが部位によっては、コンクリート打設に鉄筋工が必要になる場合がある。

最初から最後まで、鉄筋工が張り付いている必要は無いが、本事例のようにホースを挿入するために組み立てた鉄筋をばらして、再度、組み直す必要がある場合や、スラブのコンクリートなど、ポンプ車配管の振動や作業員の歩行により、鉄筋の結束が緩むことが想定される場合には、再度結束するため、コンクリートの打設に鉄筋工を配置すると良い。

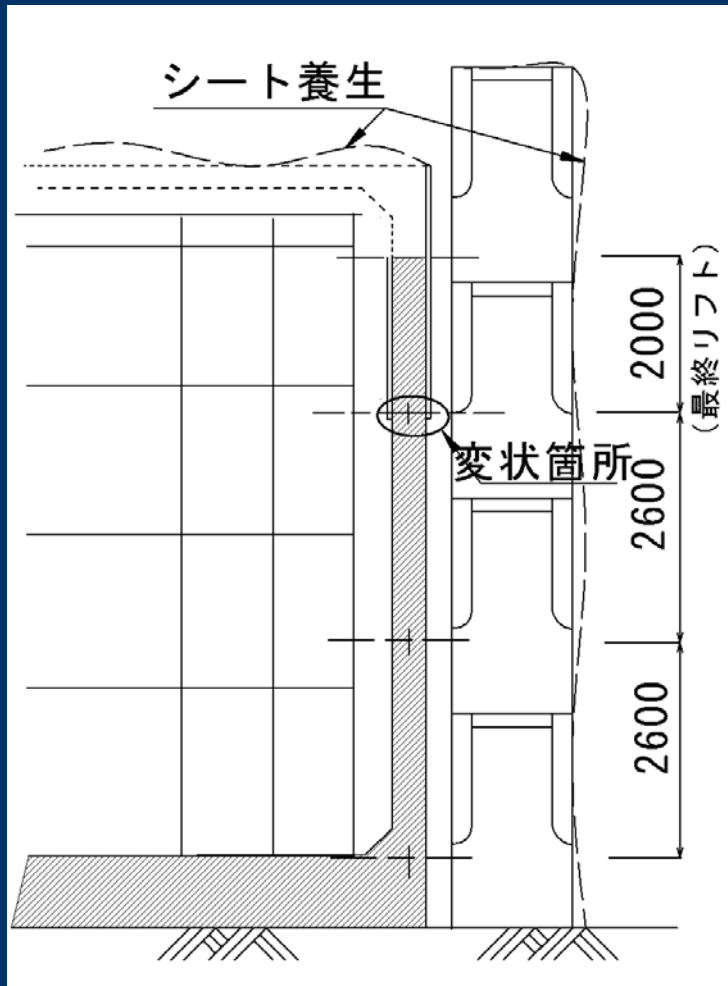
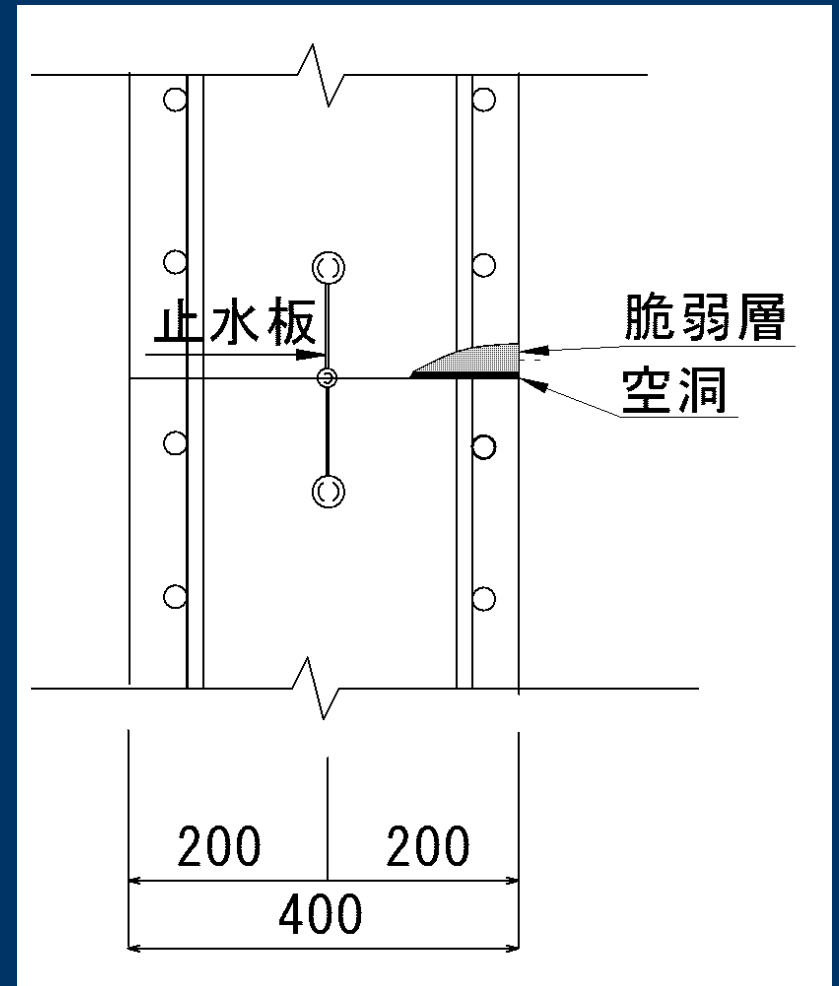
当時、建設地点の外気温は、最高温度が0°C前後、最低気温は-10°Cを下回っていたことが確認されている。また、コンクリート打込み当日は、型枠内部の簡単な目視点検を行っただけで打継ぎ面の状態は十分把握されていなかった。

なお、不具合箇所以外についても凍害による強度不足が懸念されたため、シュミットハンマーならびに小口径コアにより強度を確認したが、特に異常は認められなかった。

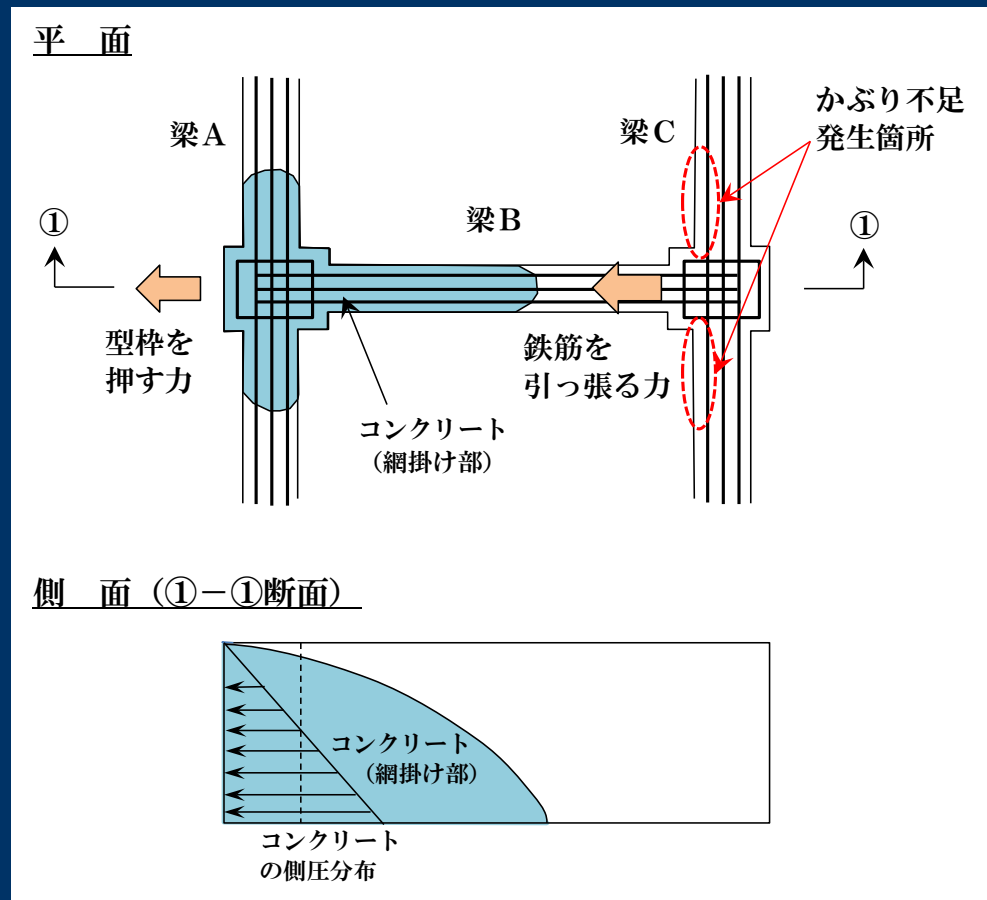
- ① 側面図に示すように、梁Aの型枠には偏ったコンクリートの側圧が作用した。
- ② 梁Aの型枠が、支保工が無かったため外側に変形した。
- ③ 同時に、セパレータやスペーサを介して梁Aの鉄筋も一緒に移動した。
- ④ それに伴って梁Bの鉄筋も同じ方向に移動した。
- ⑤ 同様に、梁Cの鉄筋が梁Bの鉄筋により引っ張られた。
- ⑥ このとき、梁Cでは鉄筋のかぶりを確保するためのスペーサの数および取付け方法が不十分だったため、スペーサの移動や脱落が生じて鉄筋が型枠側(写真の左側)に湾曲して、かぶり不足箇所が生じた。

上記のように、コンクリートの打込みによって梁の鉄筋が移動して、かぶり不足が生じた原因としては、鉄筋とスペーサが堅固かつ正確に組み立てられていなかったためにスペーサが動くなどして鉄筋と型枠の固定が不十分となったこと、支保工による型枠の支持が無かったこと、コンクリートを局所的に一気に打ち上げ過ぎたために型枠に過度の偏った側圧が作用したこと、などが挙げられる。

補修にあたり、かぶりが不足した梁側面部では、構造計算上は支障がないと考えられたが、かぶり不足による鉄筋腐食等の劣化を防止することも考え合せて、炭素繊維シート接着による補強を行った。

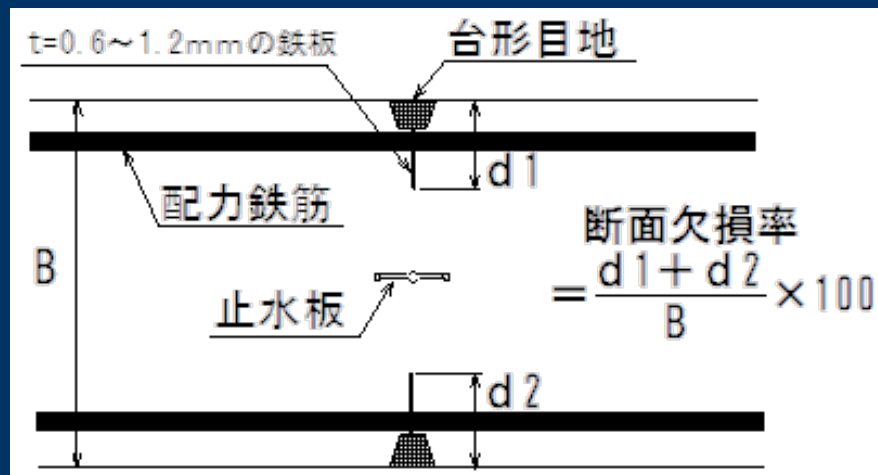
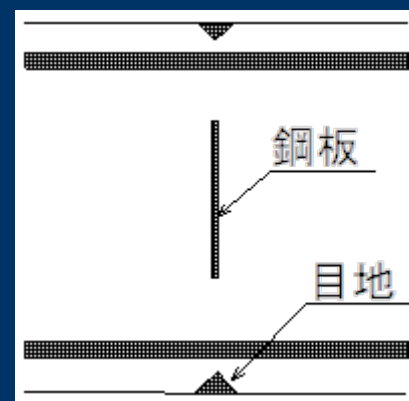
「温度ひび割れ」の対策として、クラック誘発目地を設置することも有効である。わざとクラックを発生させ、そこだけを補修すれば良いようにして、補修の効率と見栄えを確保しようというものである。

なお、2012年制定のコンクリート示方書によると「断面欠損率は50%程度以上とすることで確実に誘発することができる場合が多い。」と書かれている。コンクリート表面に入れた切れ込み目地だけでは効果がなく、型枠の両面に付けた目地を結ぶ位置に鋼板や塩ビ製の板などを設置することでクラックを誘発する。

また、クラック誘発目地部分の補修としては、構造物の用途によってクラック部分にエポキシ樹脂を注入し弾性シーリング材でコーキングするなどが考えられる。
