建設技術者のための技術力向上セミナー

# 点検・診断からみた留意したい 損傷事例 (初期損傷, 再劣化)

山形県立産業技術短期大学校

1. コンクリート橋に発生する損傷
  1. 1 塩害・凍害
  1. 2 構造的な要因の損傷
2. コンクリート橋の再劣化
3. 鋼桁RC床版の損傷
4. コンクリート部材の初期損傷
5. 鋼桁の損傷
6. 支承の損傷

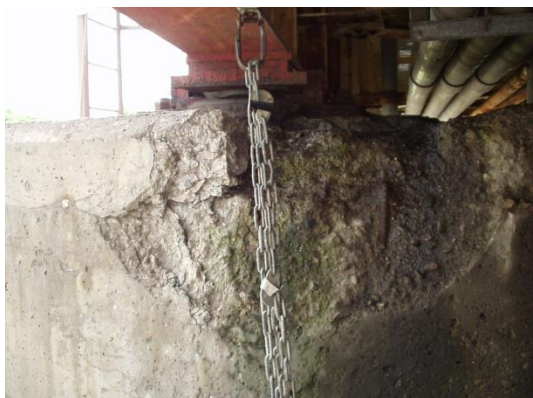
# 凍結抑制剤の塩分による局所的な損傷

橋面からの漏水による  
橋脚天端のコンクリート欠損

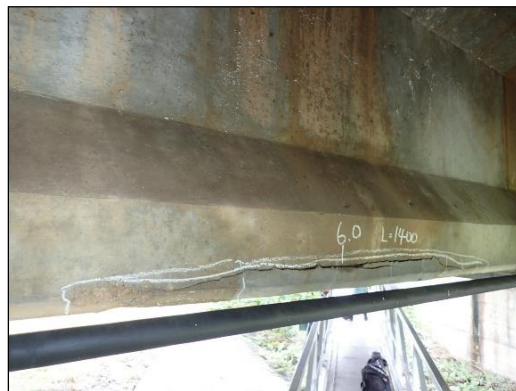
下フランジ側面の状況  
(ひびわれ幅6.0mm)

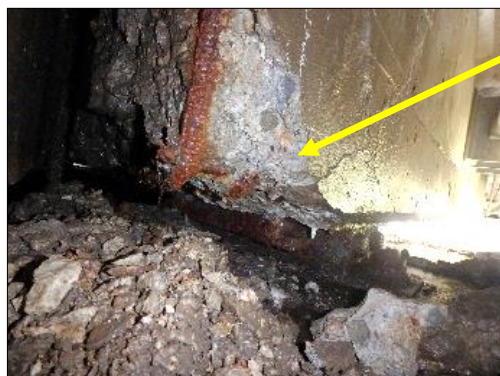
- ・主桁端部に剥離および鉄筋露出、うき、ひびわれ(幅0.5mm)
- ・伸縮装置や拡幅部との縦目地からの凍結抑制剤の塩分を含んだ漏水が浸透して、鉄筋の腐食膨張および凍害により生じたと推定。
- ・支点部および縦締めPC定着部付近が剥離しており、主桁の耐荷力低下が懸念されるため、早期に補修が必要である。

支承付近に  
剥離、鉄筋露出

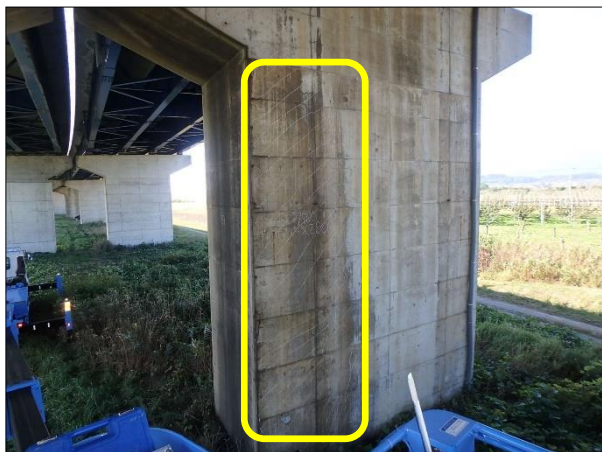
- ・柱部にひびわれおよび広範囲の剥離、うき
- ・伸縮装置や上下線境界からの凍結抑制剤を含む漏水が浸透し、鉄筋が腐食膨張して生じたと推定する。
- ・損傷が広範囲であり、耐荷力低下が懸念されるため、早急に補修が必要。

橋脚の水跡部に  
ひびわれ、剥離、うき

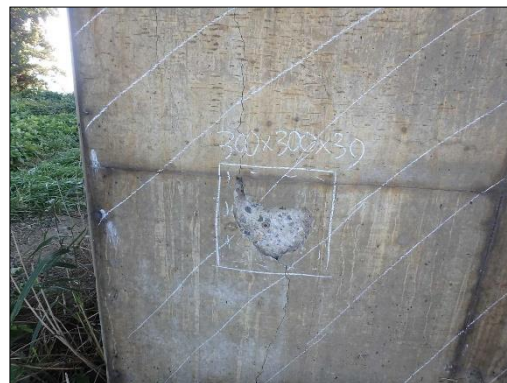
ひびわれ、剥離、うき

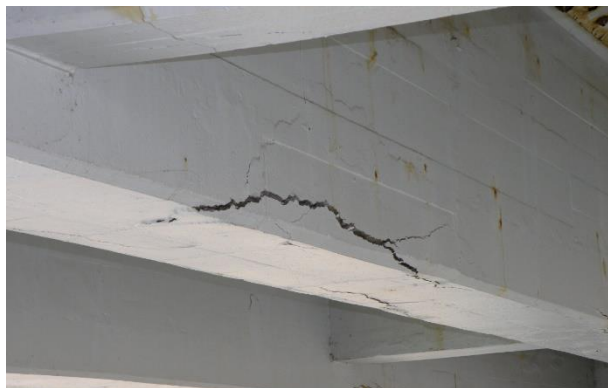
内部鉄筋の腐食によるひび割れ

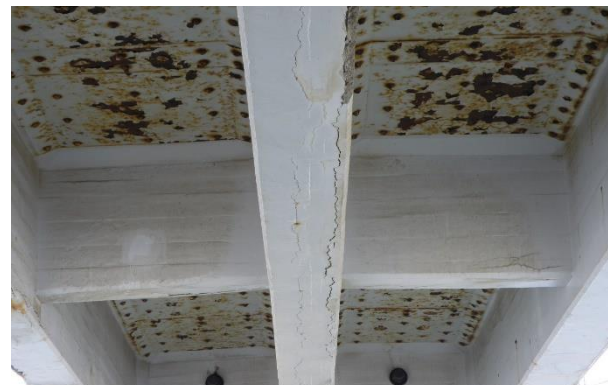
鋼板接着の腐食

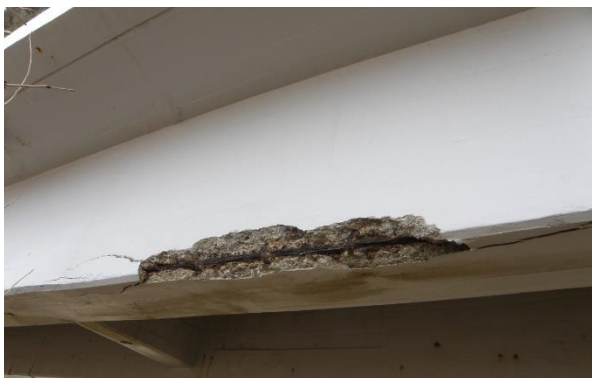
内部鉄筋の腐食によるコンクリート剥落

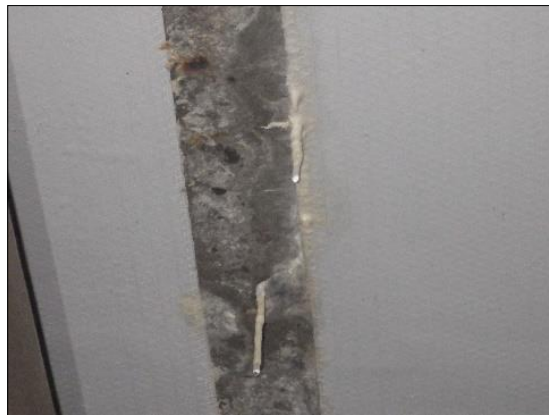
- ・床版に著しい漏水、遊離石灰を伴う格子状ひびわれ(幅0.2mm)、うき。
- ・昭和39年道示設計であること、床版支間が大きいことなどから、疲労ひびわれが生じ、防水機能の低下により橋面水が浸透し、土砂化したと推定。
- ・漏水、つらら状の遊離石灰、うきが見られ、抜落ちなどの急激な進行が懸念される。

拡大写真  
(つらら上の遊離石灰)

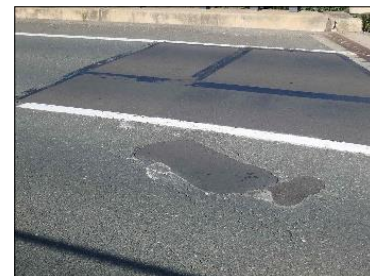
舗装開削前  
土砂噴出状況

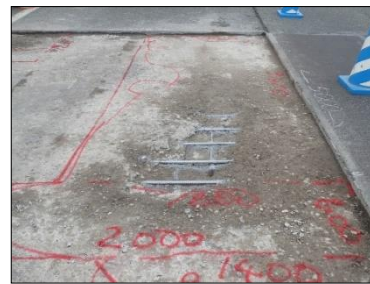
床版上面の開削・  
脆弱部撤去状況

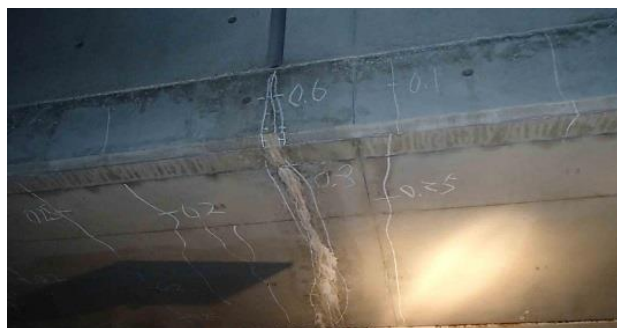
張出床版のひびわれ

・中間床版全体に2方向ひびわれ(幅0.1~0.35mm)、間隔0.25~0.3m程度。角落ちは見られない。

- ・冬期施工の養生期間や脱型時の外気との急激な温度差などへの配慮不足  
→収縮等によりひびわれが発生
- ・現時点でのひびわれは輪荷重の繰返しによるものではない。角落ち等も見られない。  
→床版の耐荷性能が著しく低下している状況ではないと推定する。

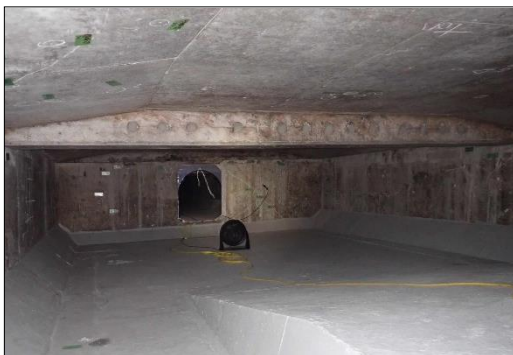
箱桁内状況写真

- ・PC主桁箱桁内全体に剥離が多数見られる。
- ・骨材自体が割れており、吸水性の大きい骨材の凍害により、ポップアウトしていると推定。

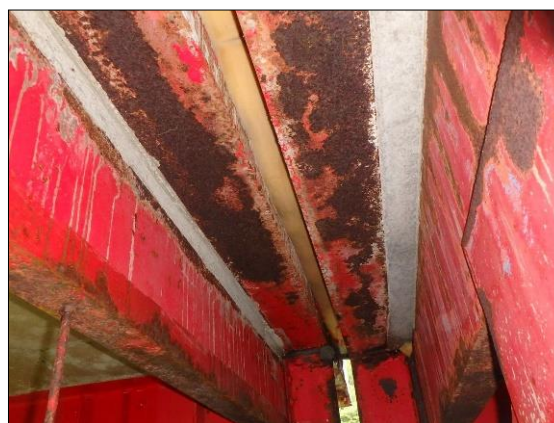
伸縮装置の漏水状況

- ウェブや垂直補剛材の下端及び下フランジに断面減少を伴う腐食が見られる。
- 端部付近で断面減少が進行し、主桁の耐荷性能の低下が懸念される

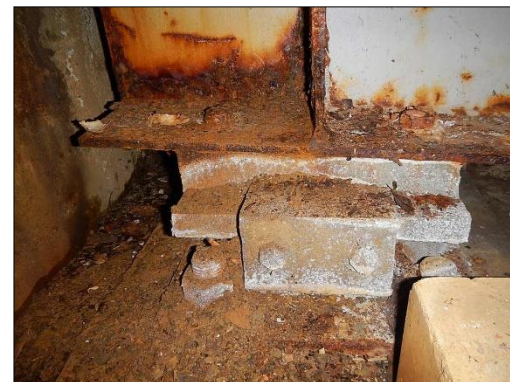
前回点検(5年前)  
腐食のみ

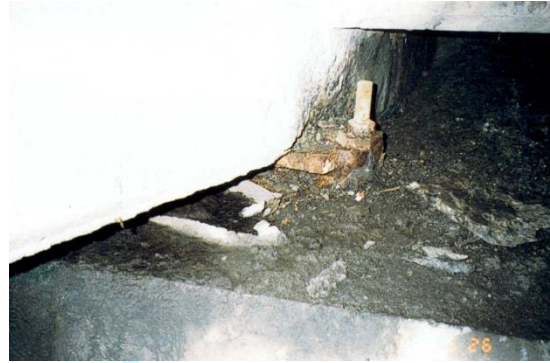
支承の腐食および土砂詰まり

支承の移動機能が低下しているため、詳細な調査を実施し、補修対策の検討が必要
