第7回 建設技術者のための技術力向上セミナー

第二部 「山口県のコンクリート構造物ひび割れ抑制・ 品質確保システムについて」

西日本高速道路エンジニアリング中国(株)

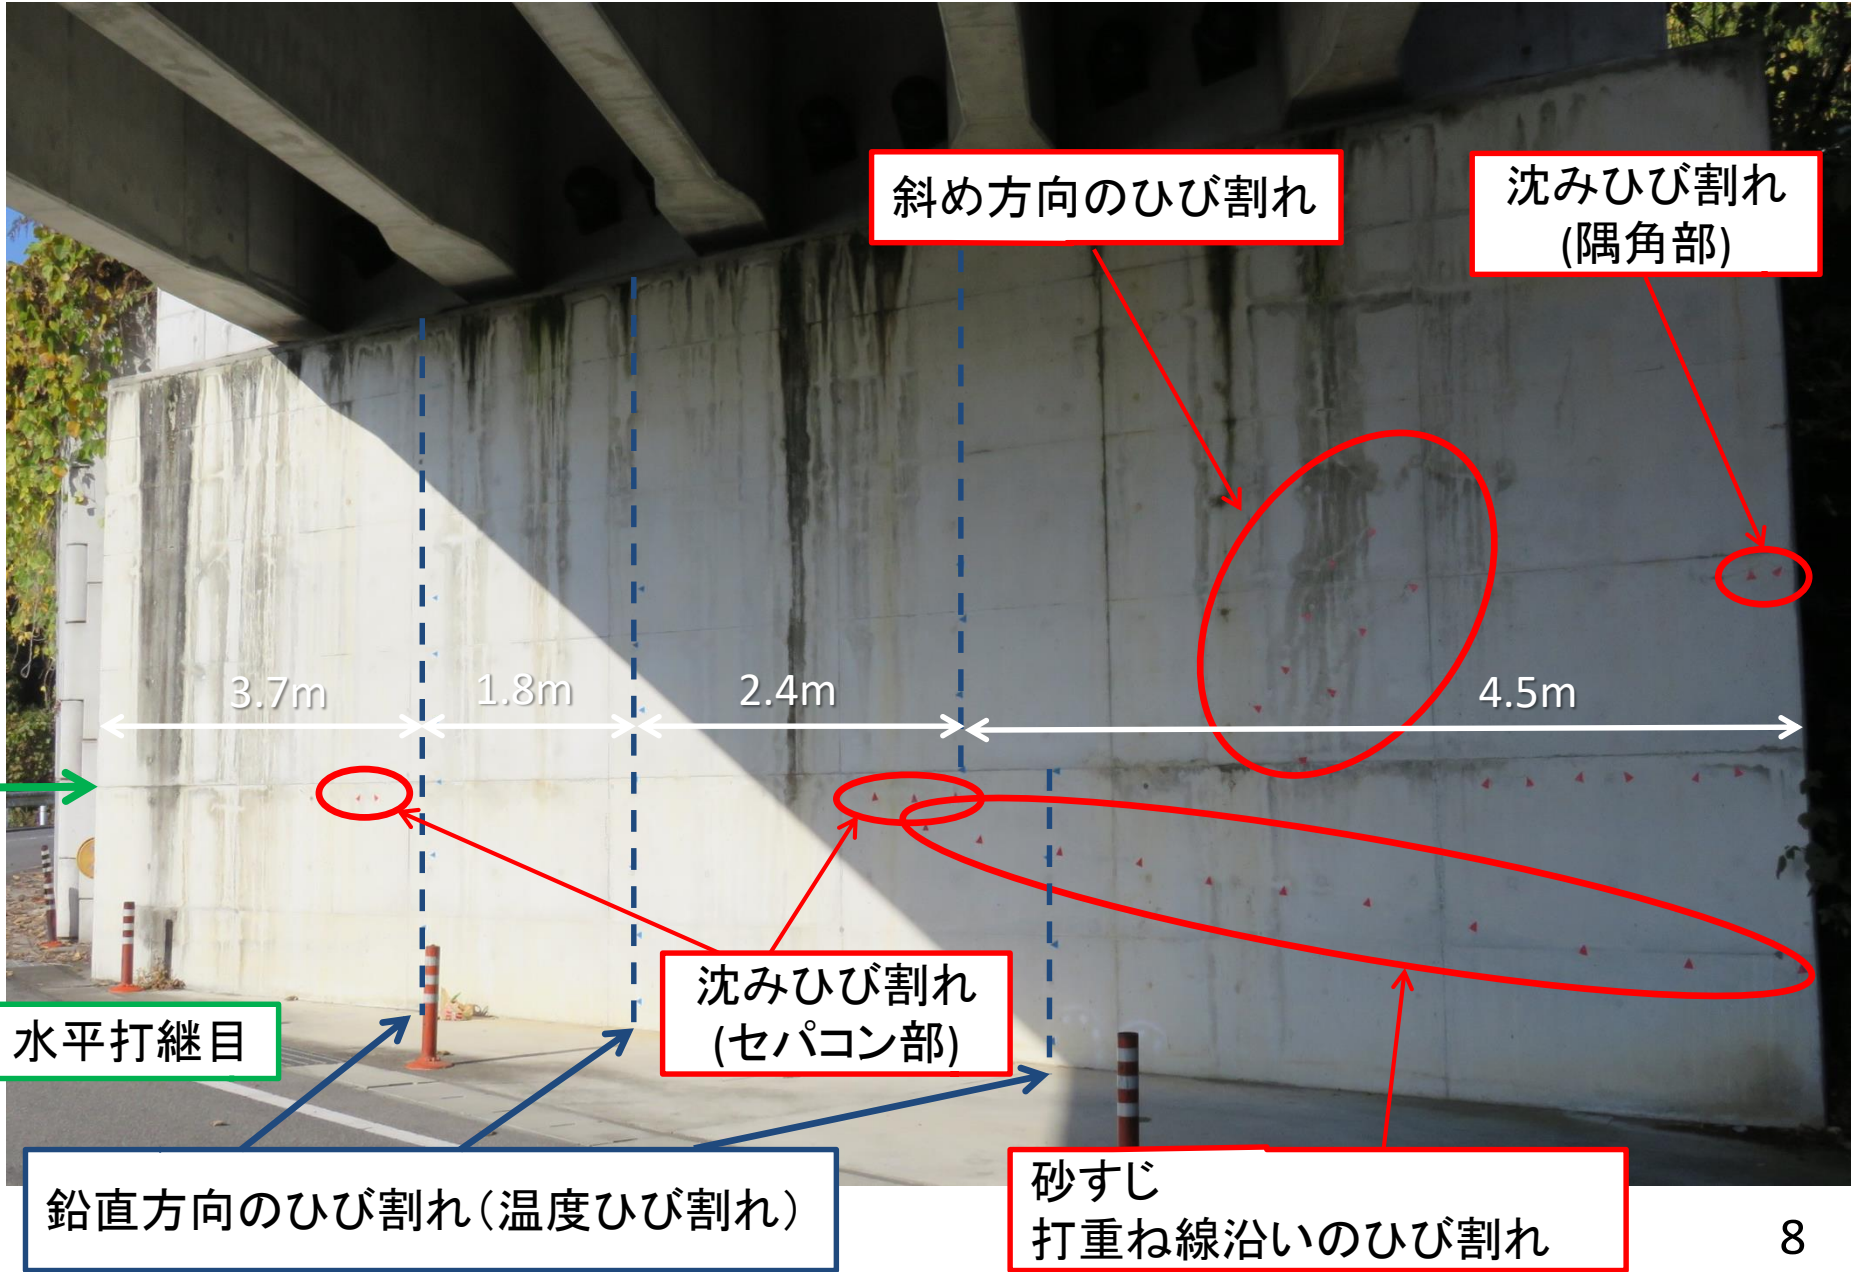
《システム構築前》平成12年建設

鉛直方向のひび割れ(温度ひび割れ)

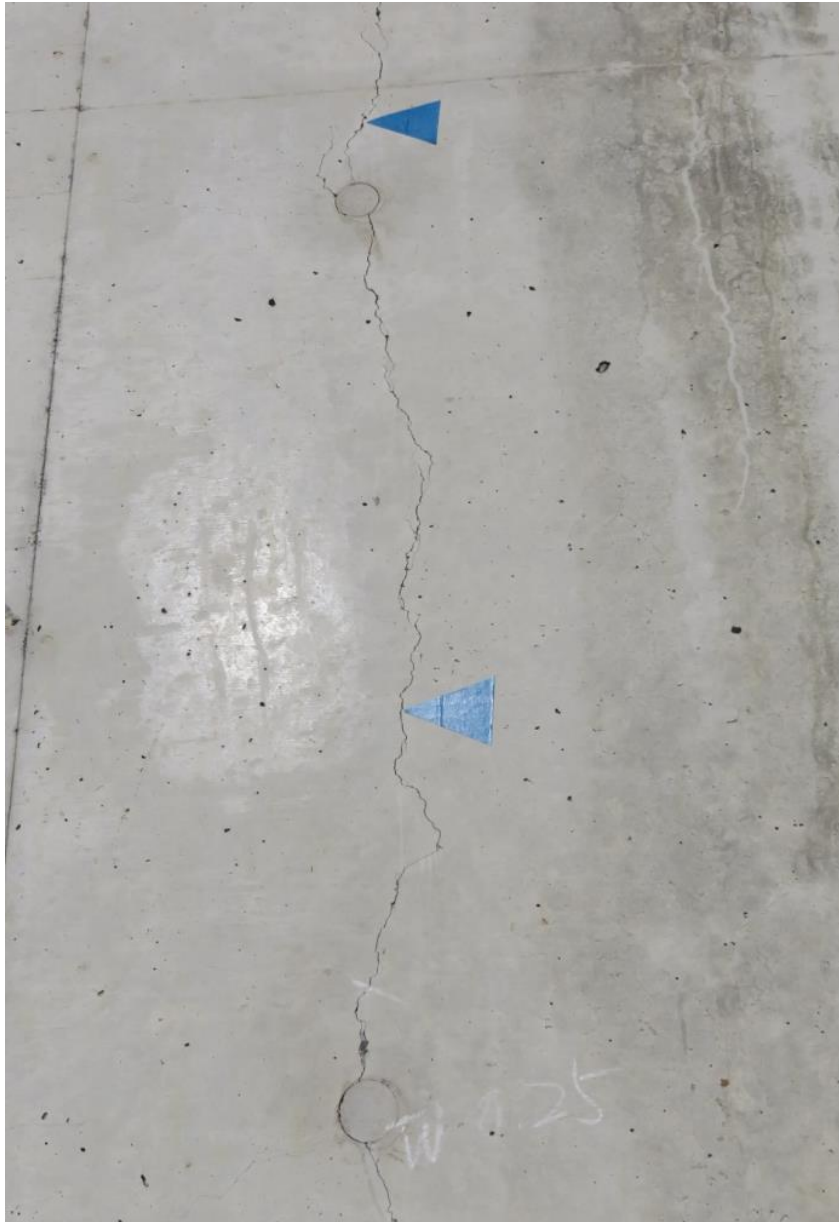
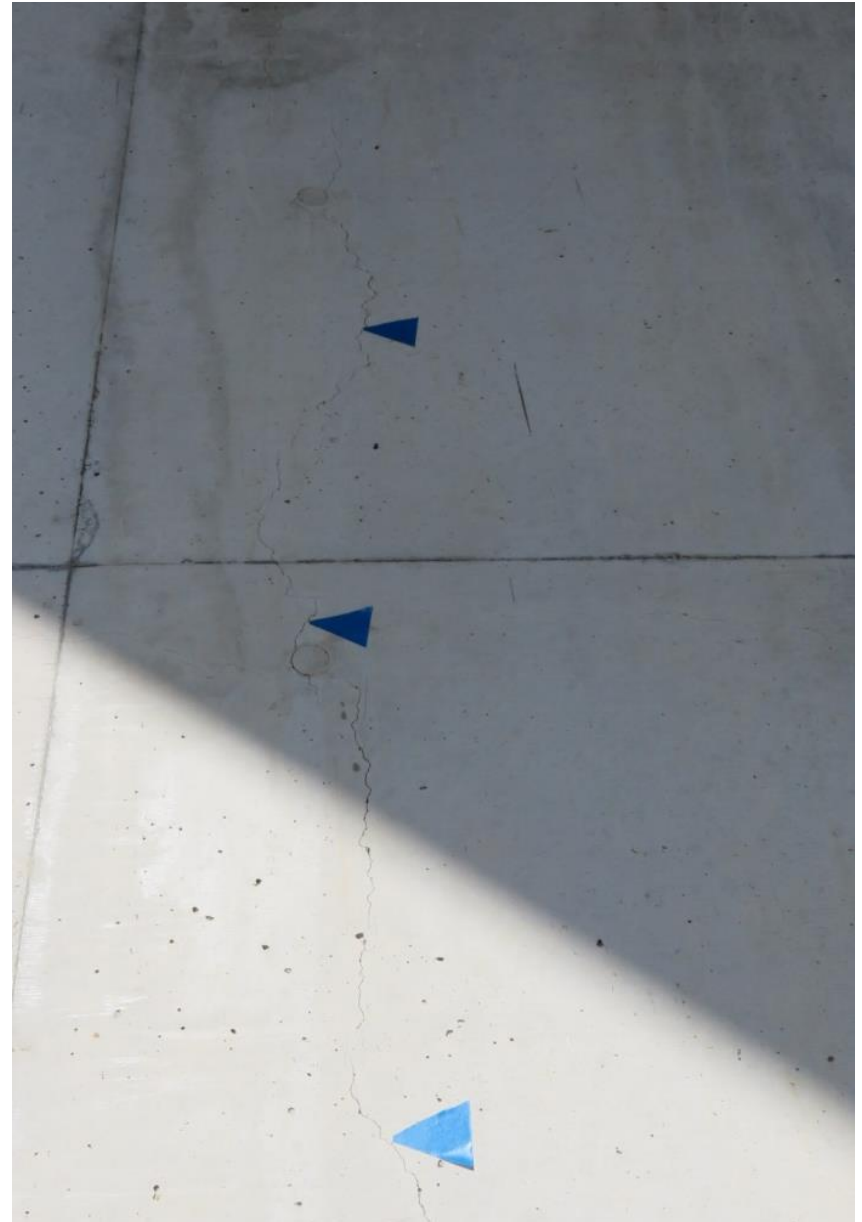
沈みひび割れ

セパコン部

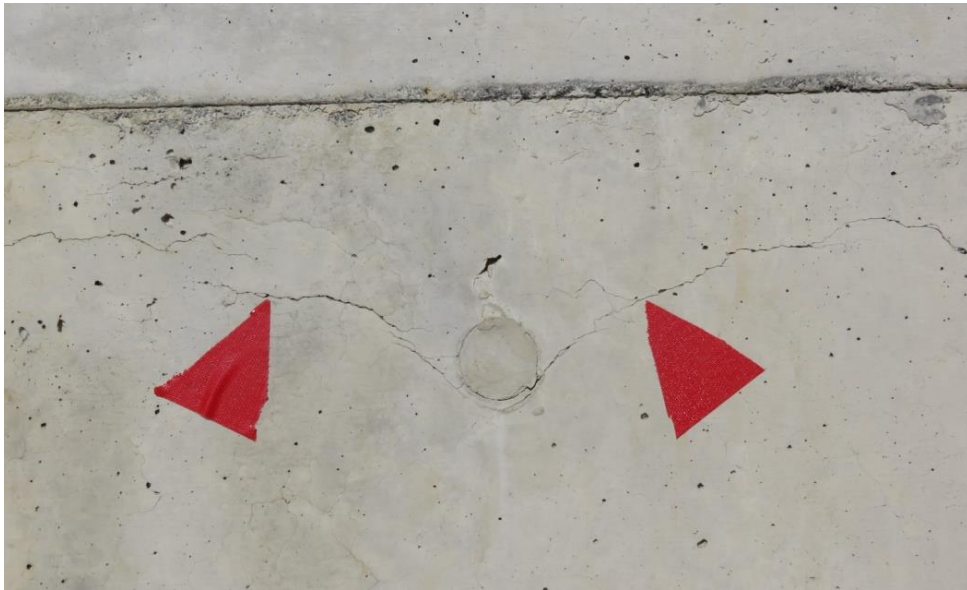
隅角部

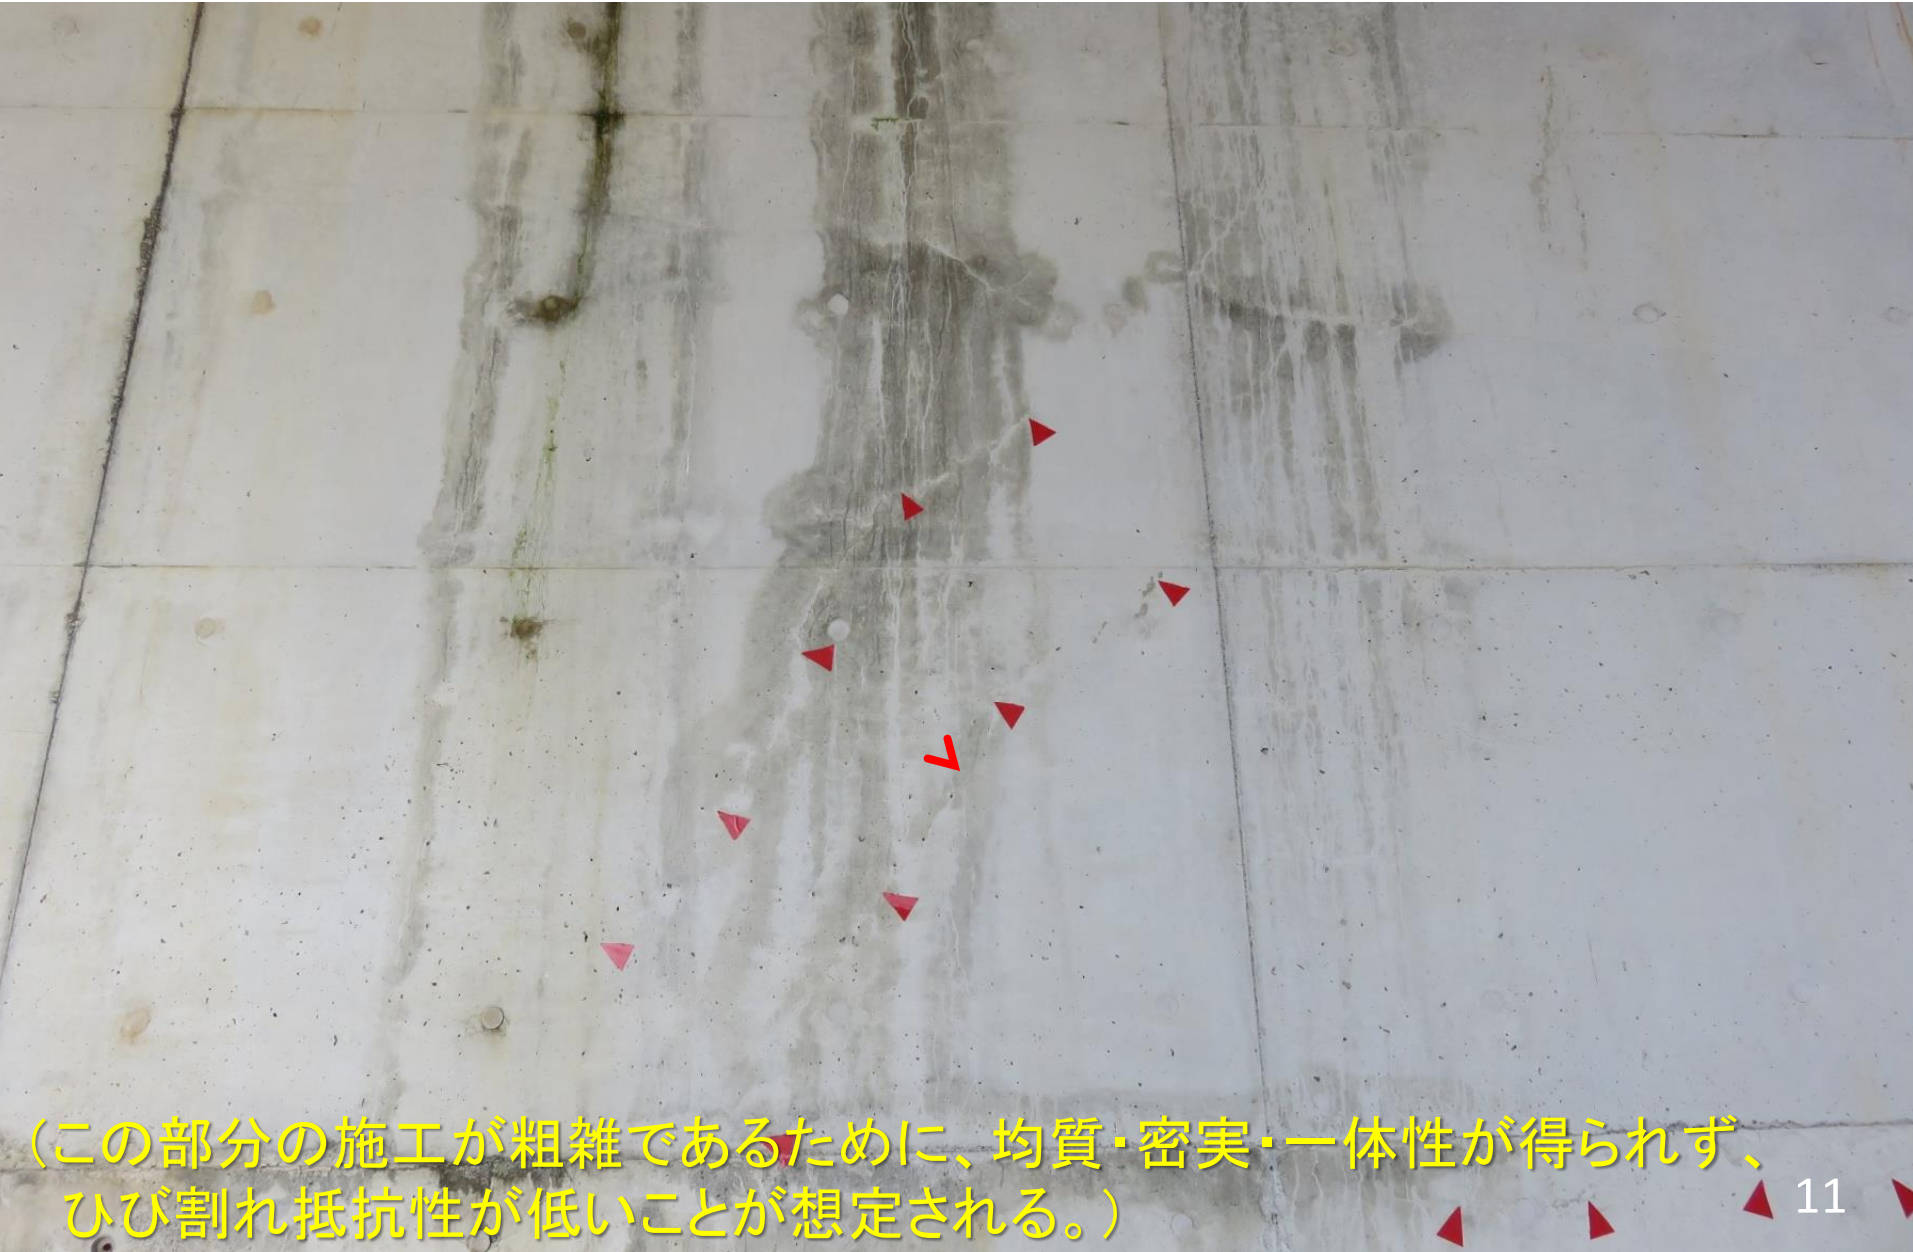
斜め方向のひび割れ

(この部分の施工が粗雑であるために、均質・密実・一体性が得られず、ひび割れ抵抗性が低いことが想定される。)

砂すじ・打重ね線沿いのひび割れ

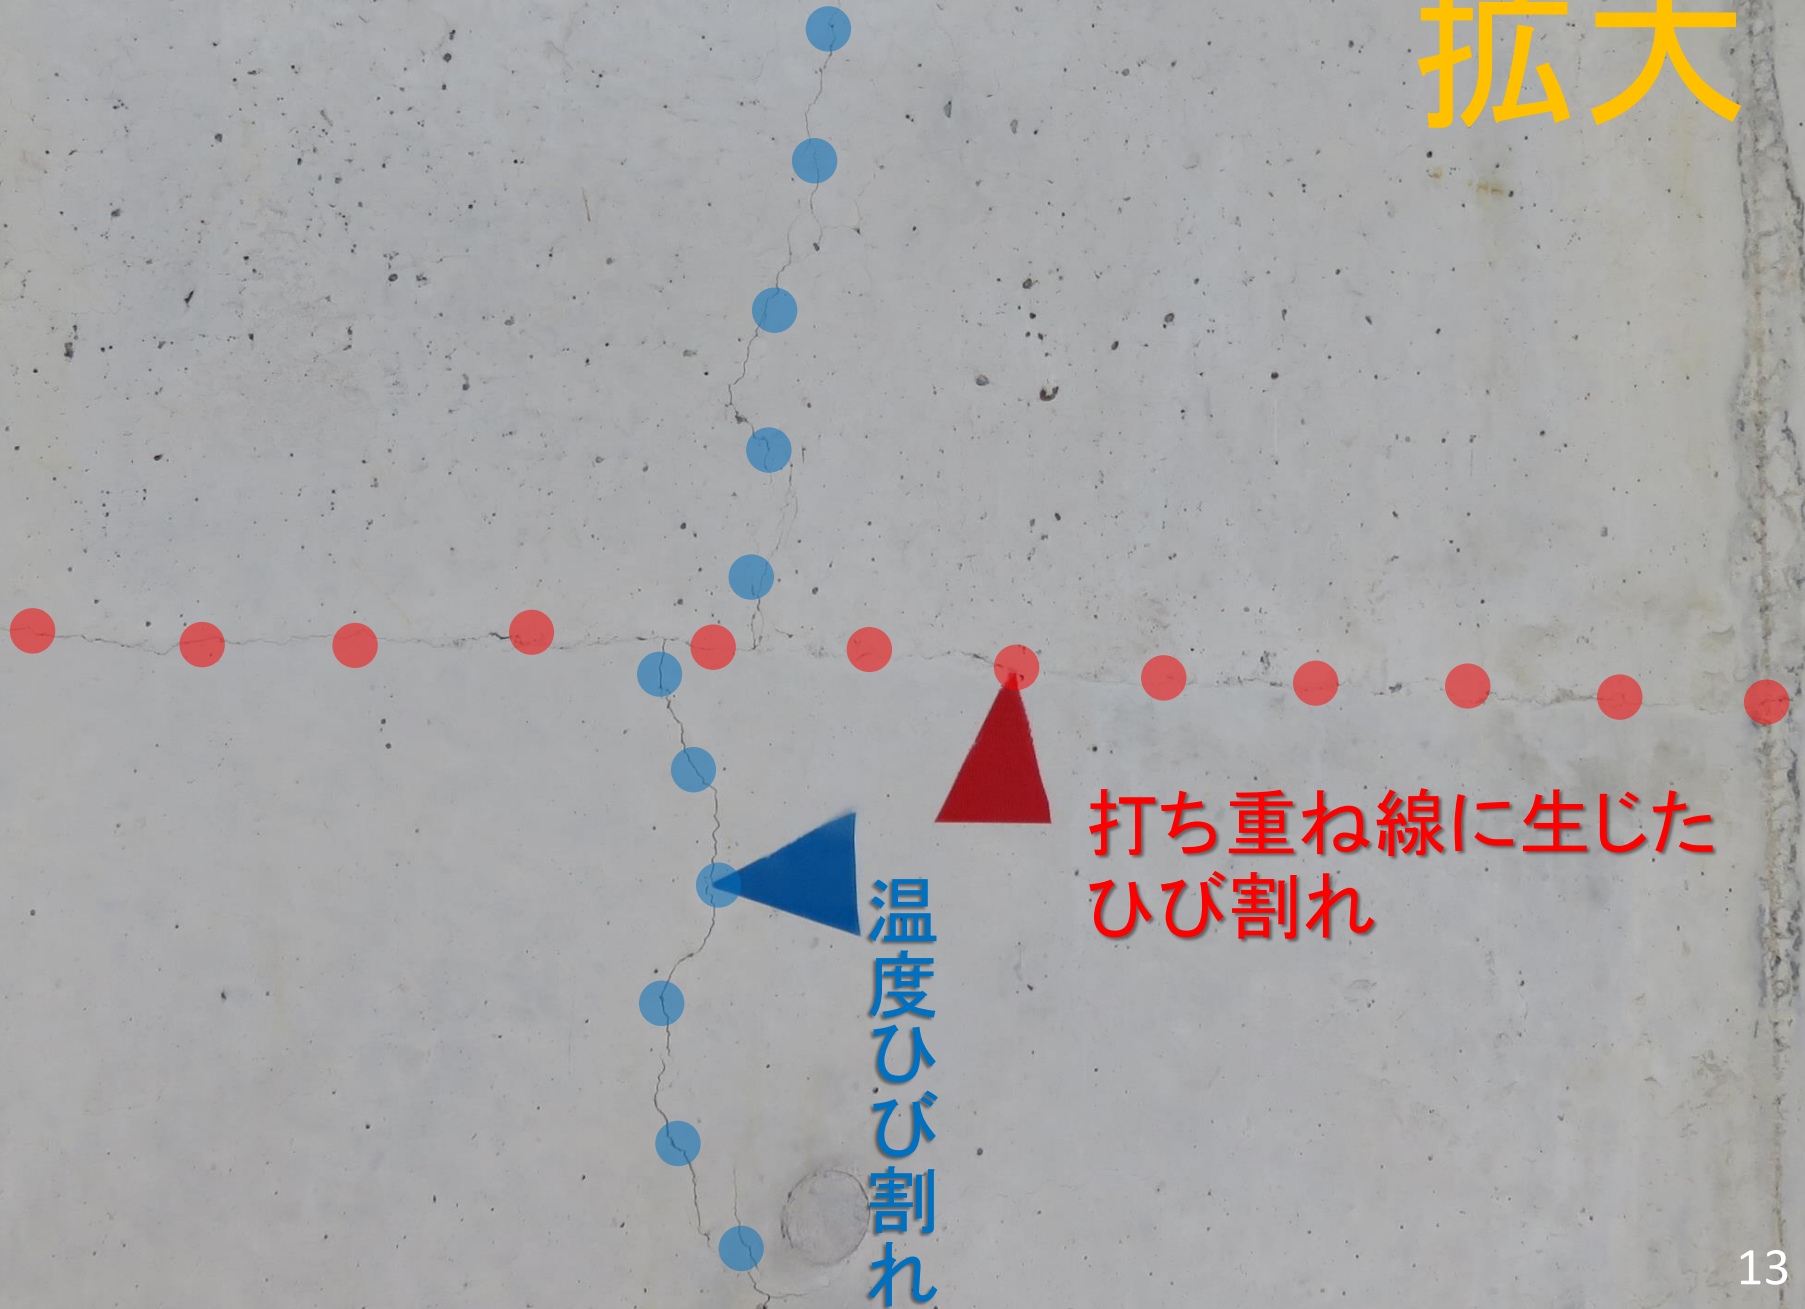
温度ひび割れ

打ち重ね線に生じたひび割れ

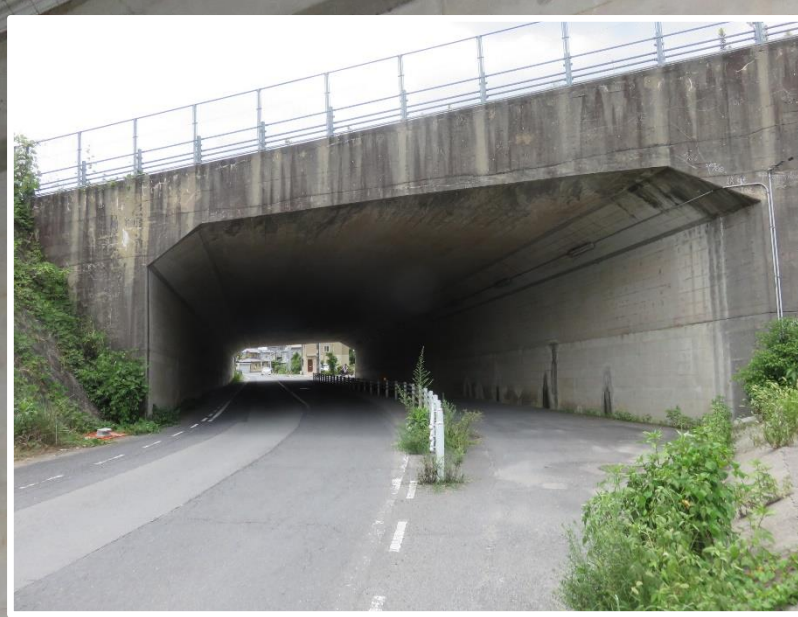
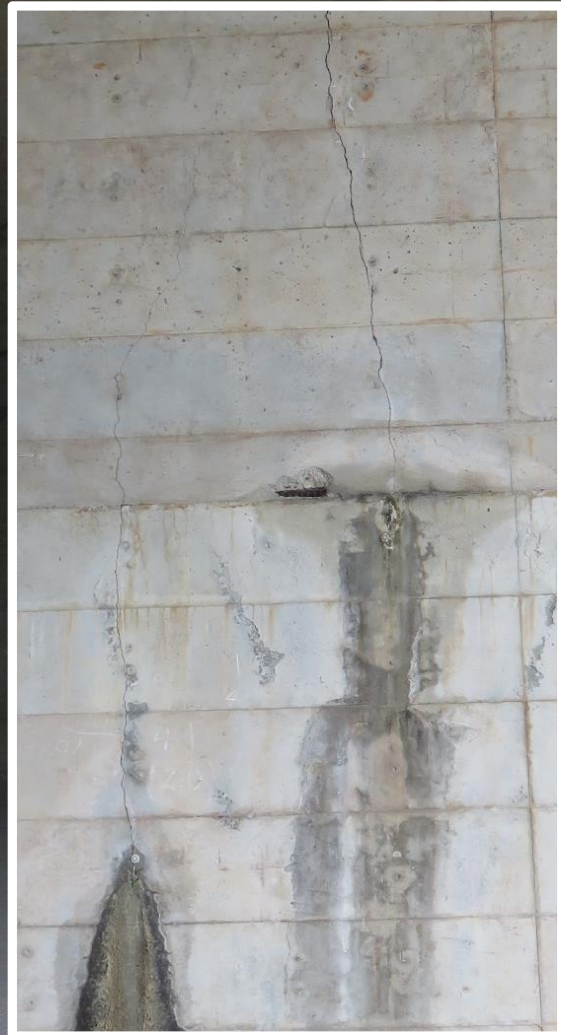
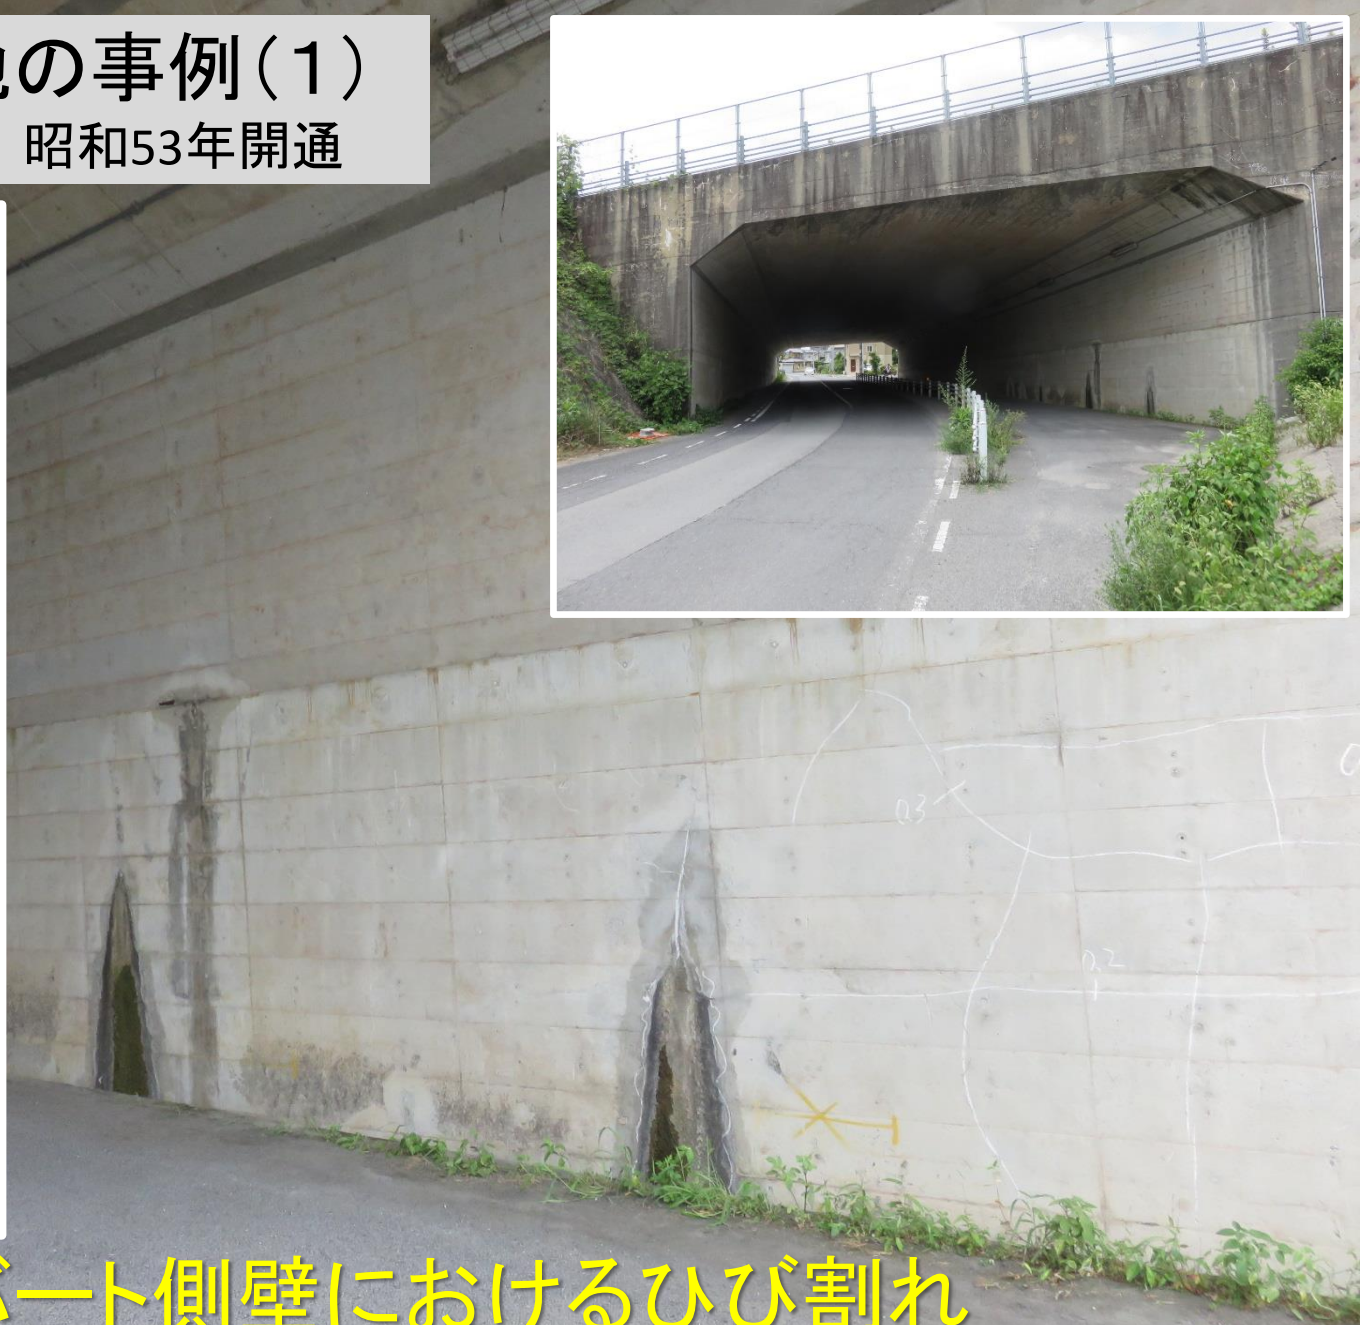
《システム構築前》昭和53年開通

ボックスカルバート側壁におけるひび割れ
(発生間隔は不均等・盛土からの漏水が見られる)

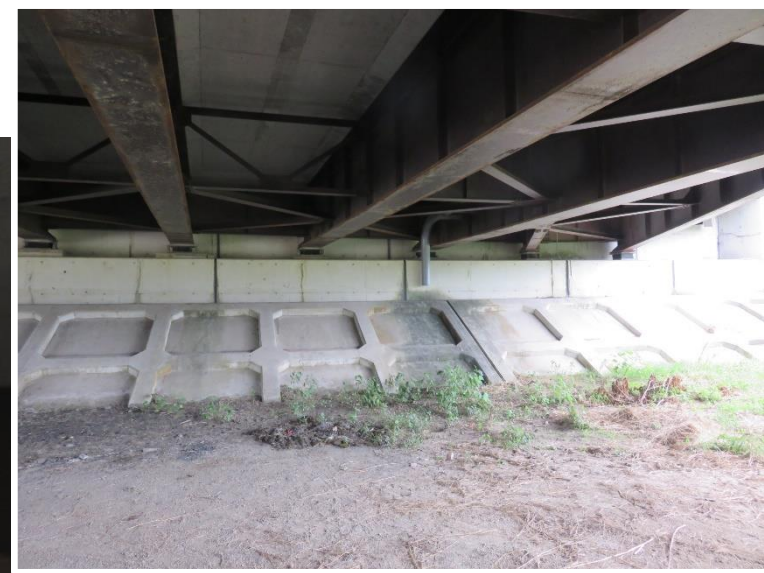
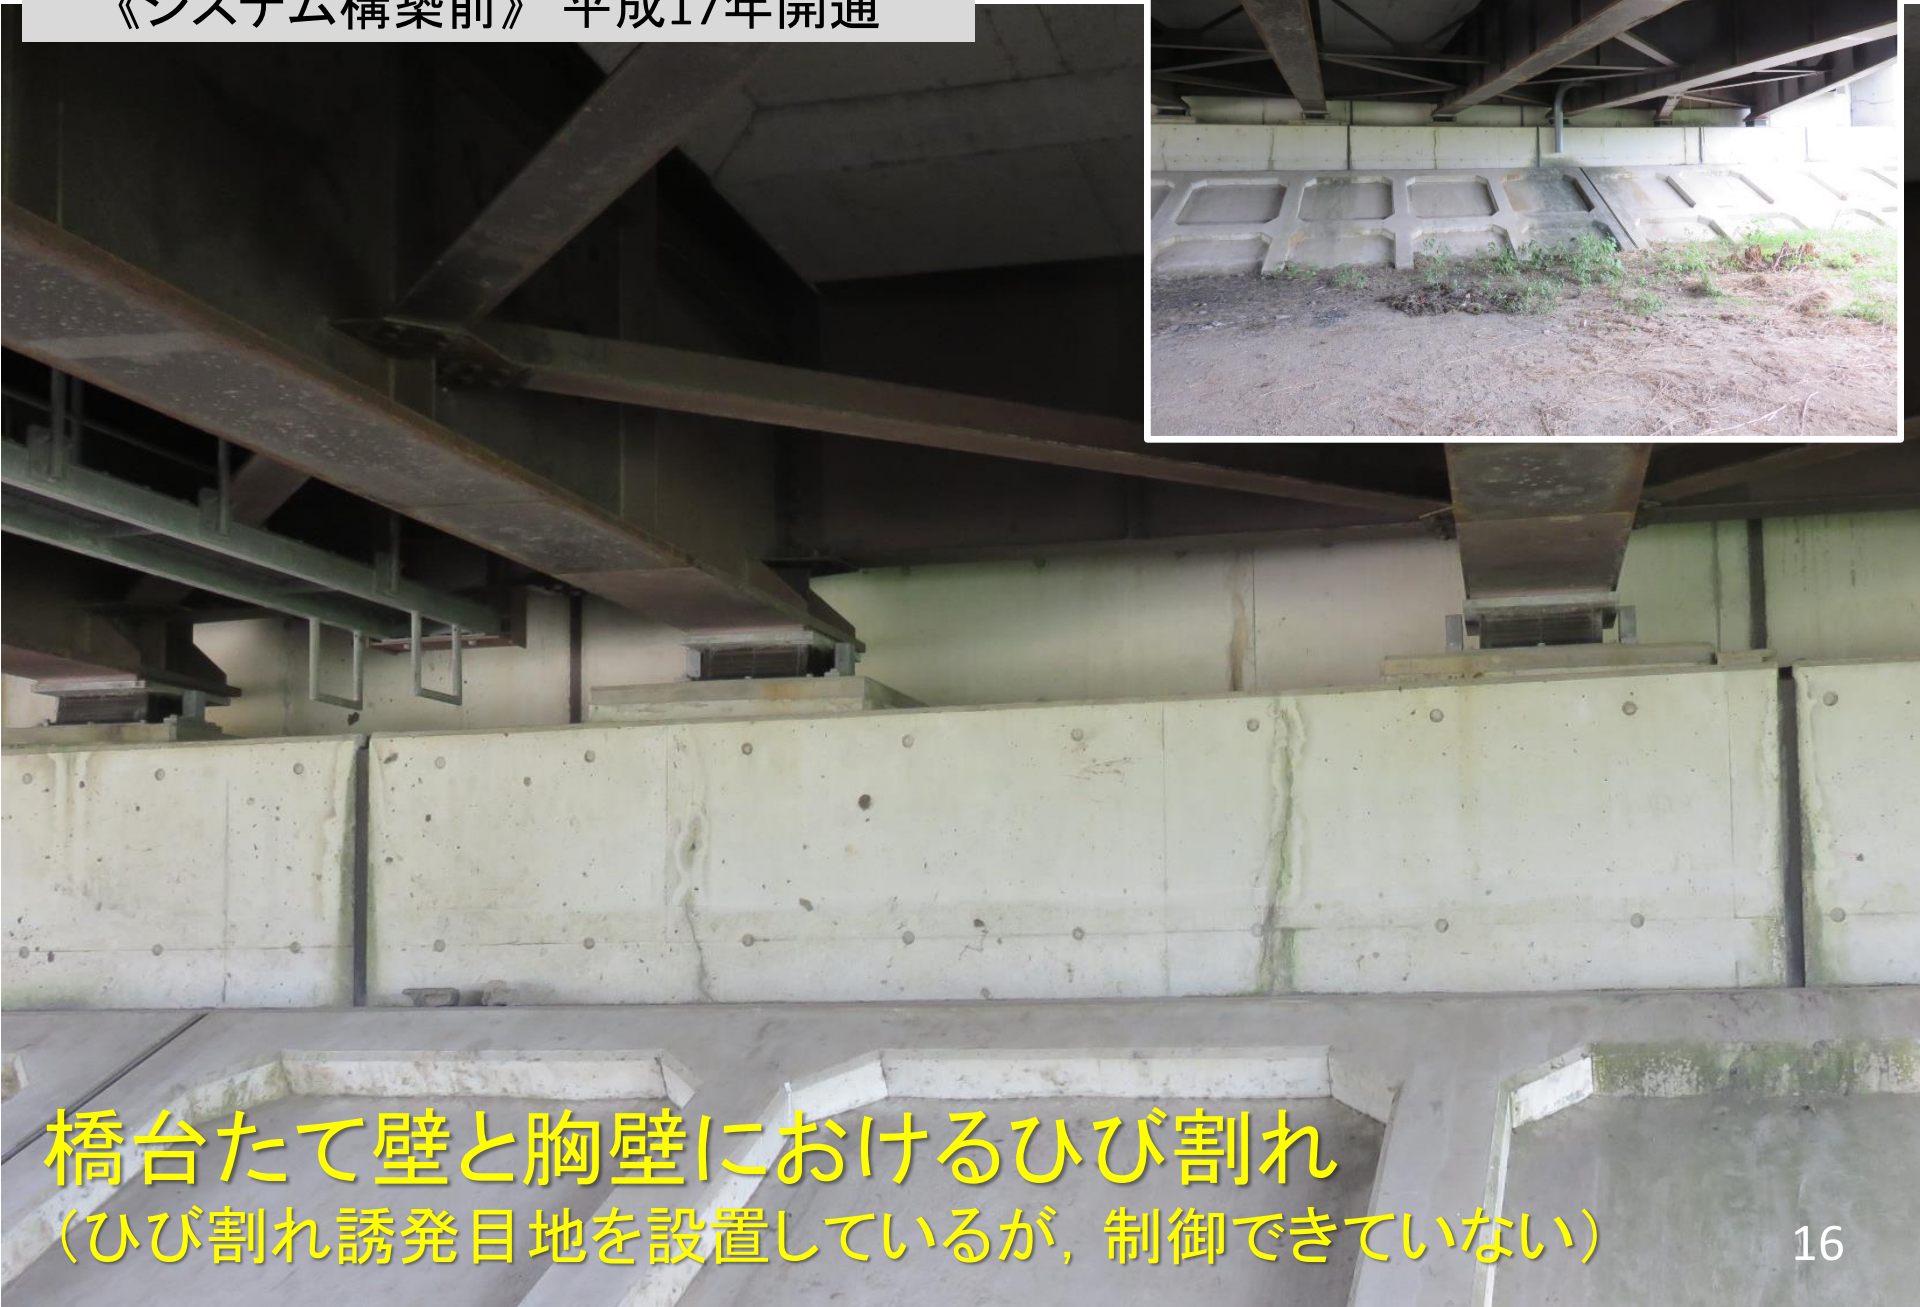
《システム構築前》平成17年開通

橋台たて壁と胸壁におけるひび割れ
(ひび割れ誘発目地を設置しているが、制御できていない)

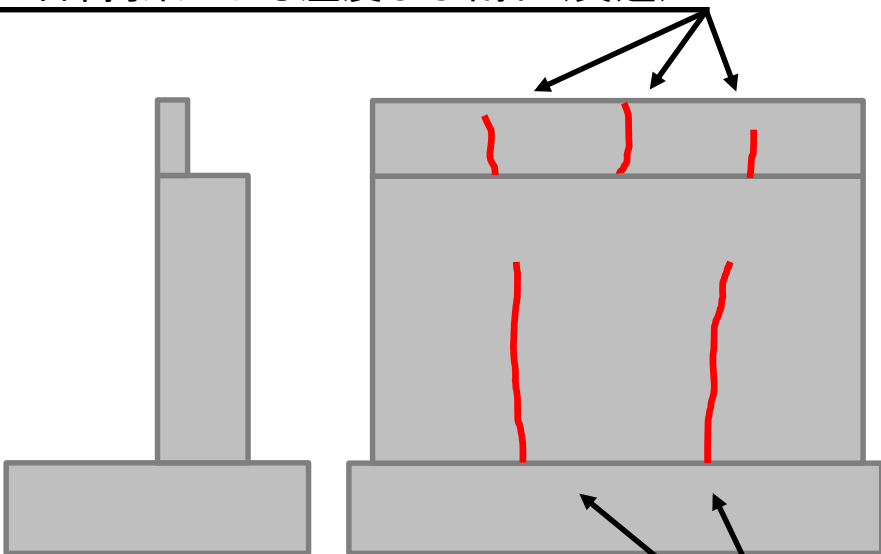
橋台

外部拘束による温度ひび割れ(貫通)

2橋を除き誘発目地を設置していない。

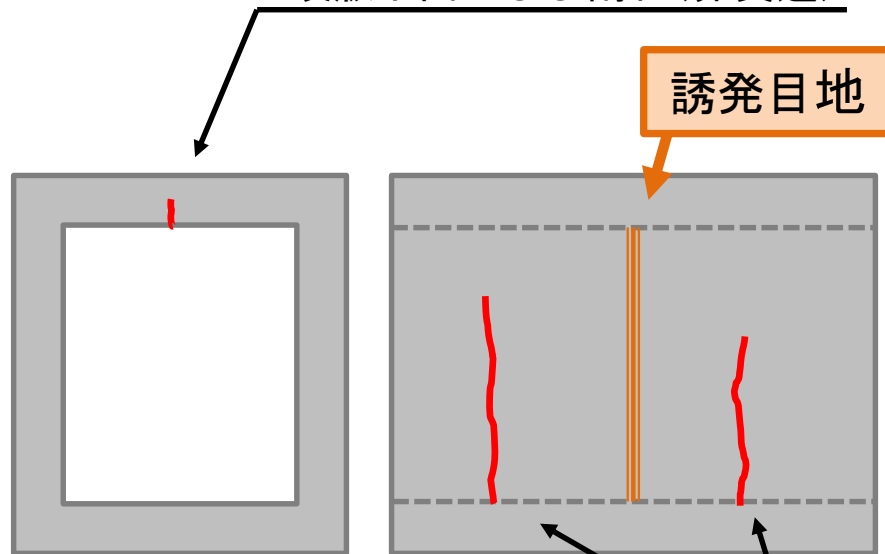
ボックスカルバート

頂版下面のひび割れ(非貫通)

外部拘束による温度ひび割れ(貫通)

全ての側壁に誘発目地を設置していたが、誘発目地部以外にひび割れが発生。

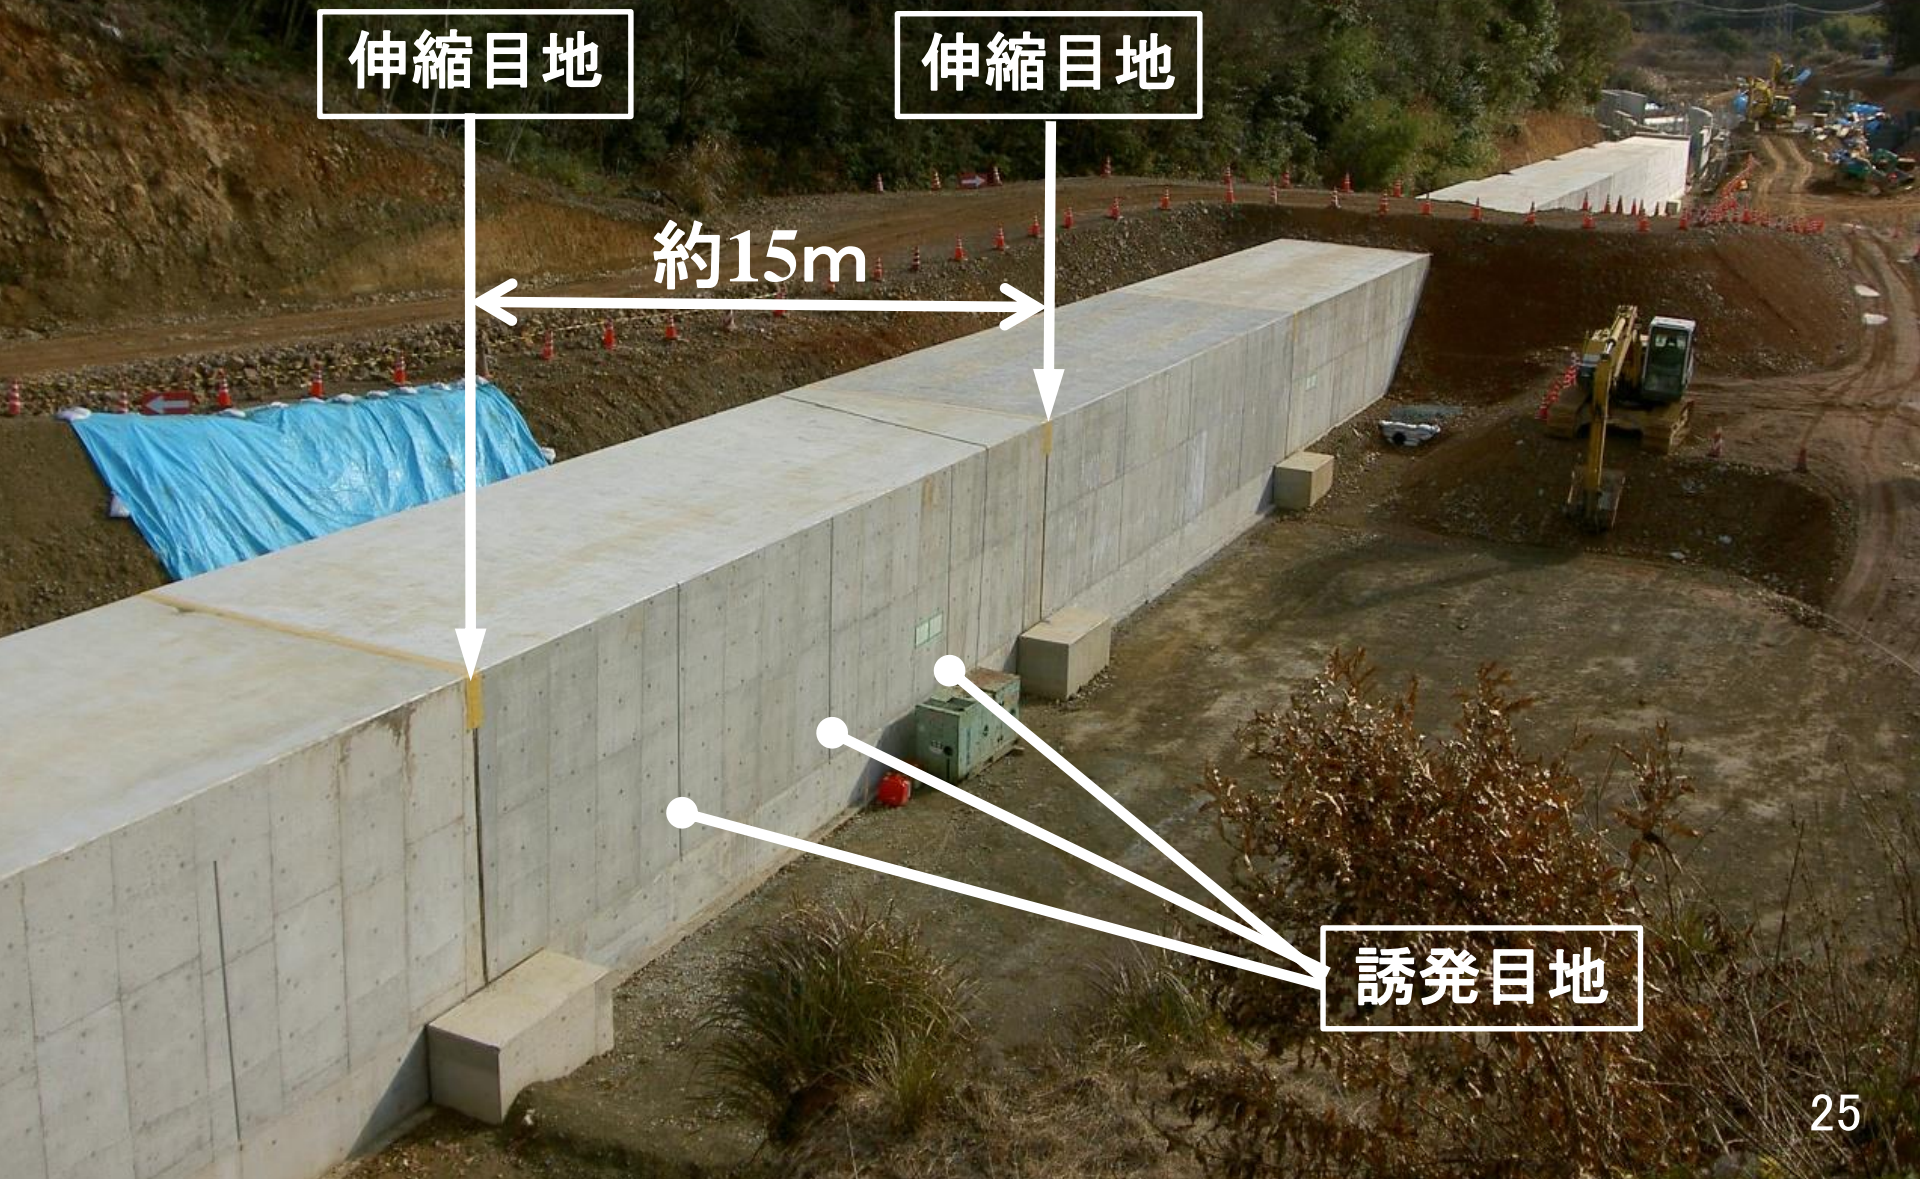
試験施工に使用した構造物の例

ボックスカルバートの側壁には、従前と同様に誘発目地を設置

伸縮目地

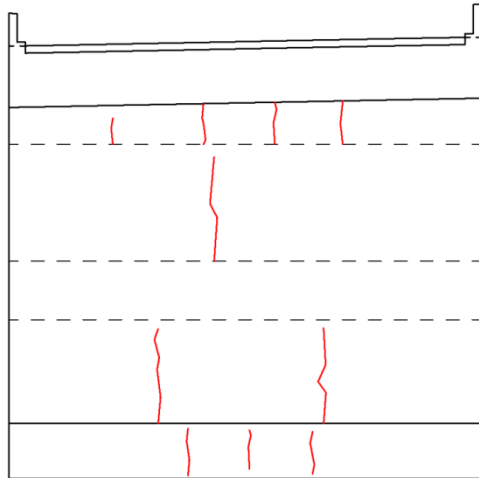
正面図

平成17年度試験施工のひび割れ発生事例(橋台)

無対策: 高炉B種セメント

たて壁①			たて壁③		たて壁④					底版			
		1	2	計	1	計	1	2	3	4	計	1	2	3	計
ひび割れ幅 (mm)	前面	0.15	0.20	0.35	0.20	0.20	0.04	0.20	0.10	0.06	0.40	0.04	0.04	0.04	0.12
	背面	0.20	0.20	0.40	0.20	0.20	0.20	0.10	0.10	-	0.40	0.04	0.04	-	0.08
	右側	-	-	0.00	-	0.00	-	-	-	-	0.00	-	-	-	0.00
	左側	-	-	0.00	-	0.00	-	-	-	-	0.00	-	-	-	0.00
長さ(m)	前面	2.96	2.93	5.89	2.88	2.88	0.80	1.30	1.34	1.38	4.82	1.30	1.20	1.45	3.95
	背面	2.95	2.96	5.91	2.65	2.65	1.47	1.10	1.57	-	4.14	1.35	1.35	-	2.70
	右側	-	-	0.00	-	0.00	-	-	-	-	0.00	-	-	-	0.00
	左側	-	-	0.00	-	0.00	-	-	-	-	0.00	-	-	-	2.70

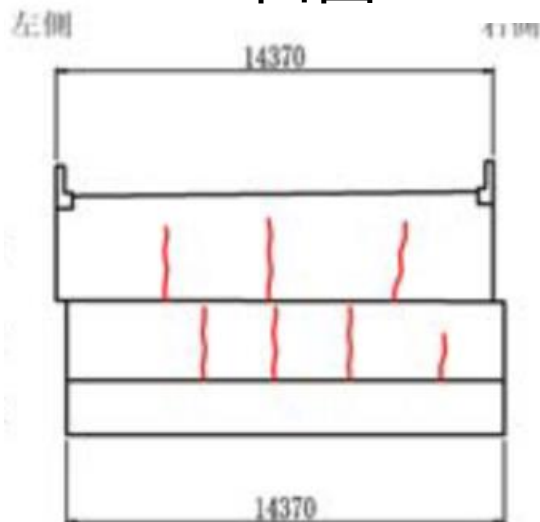
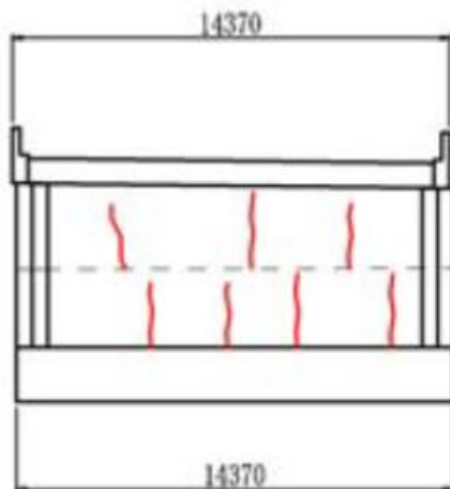
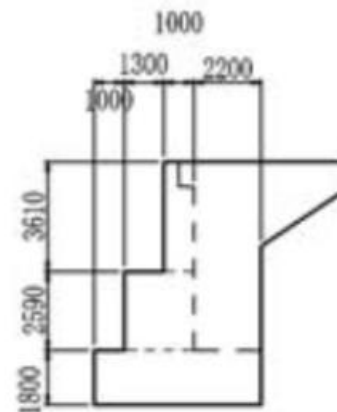
正面図

背面図

側面図

たて壁					胸壁			
		1	2	3	4	計	1	2	3	計
ひび割れ幅 (mm)	前面	0.20	0.15	0.20	0.15	0.70	0.08	0.15	0.15	0.38
	背面	0.15	0.20	0.10	0.15	0.60	0.06	0.15	0.06	0.27
	右側	0.10	-	-	-	0.10	-	-	-	0.00
	左側	0.15	0.20	-	-	0.35	-	-	-	0.00
長さ(m)	前面	2.40	2.40	2.40	1.50	8.70	2.40	2.70	2.60	7.70
	背面	2.40	2.40	2.10	2.10	9.00	2.10	2.50	2.10	6.70
	右側	1.40	-	-	-	1.40	-	-	-	0.00
	左側	1.50	1.70	-	-	3.20	-	-	-	0.00

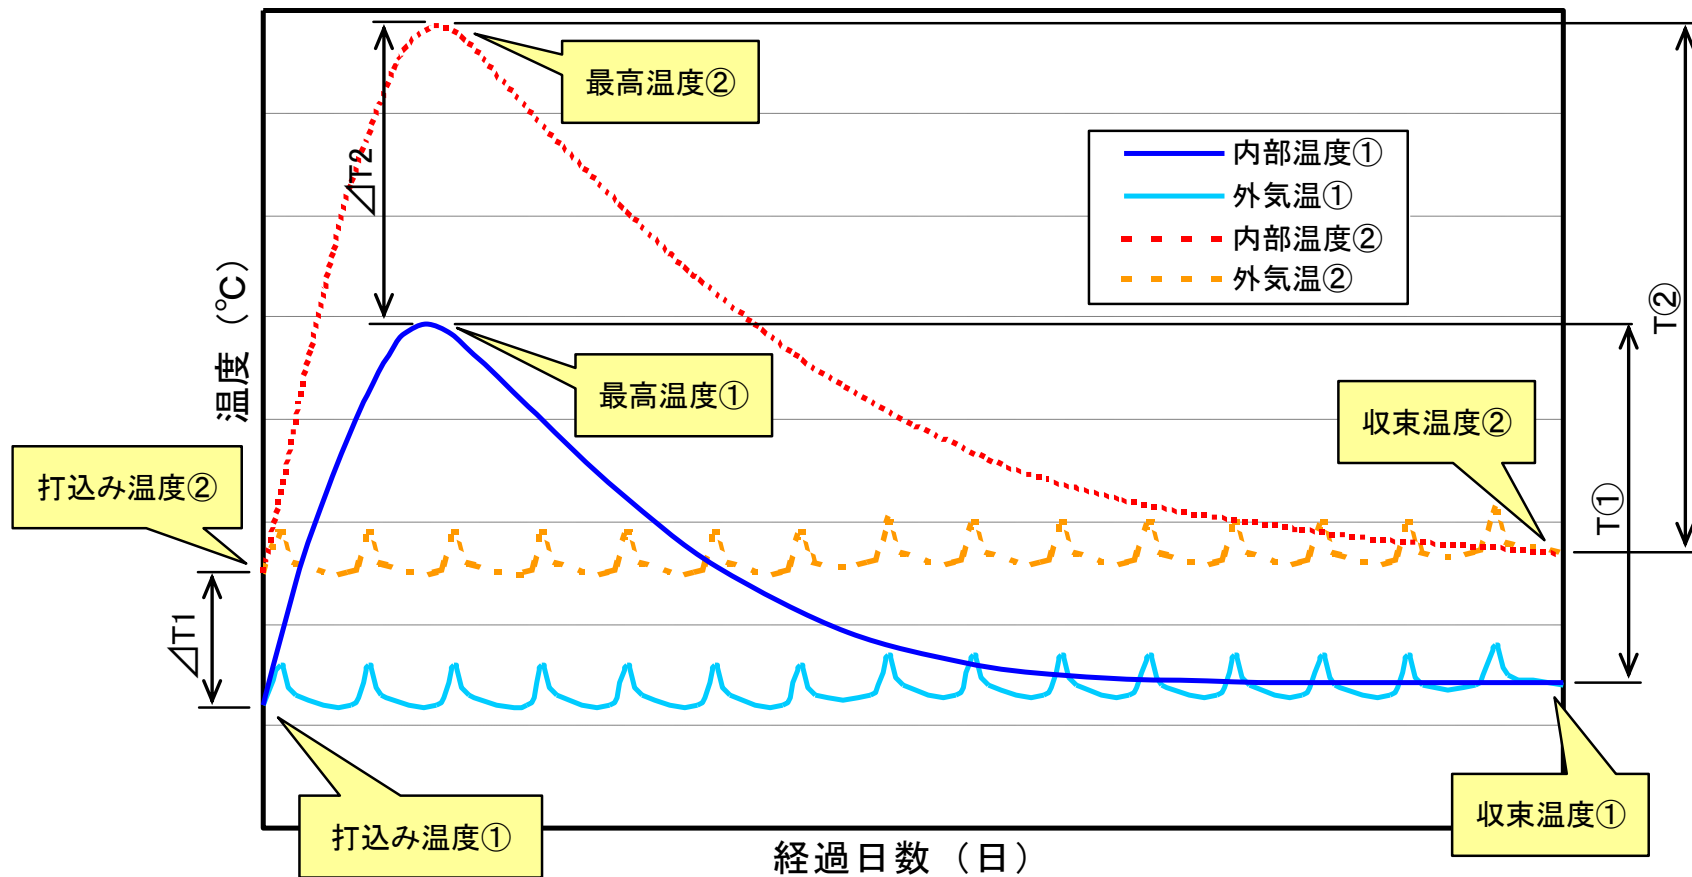
適切な施工時期

■適切な施工時期

- ・設計・発注における工程検討
- ・施工における工程検討

- ・温度ひび割れが生じやすい夏期施工を避ける
- ・夏期を避けられない場合は、材料等による対策を強化

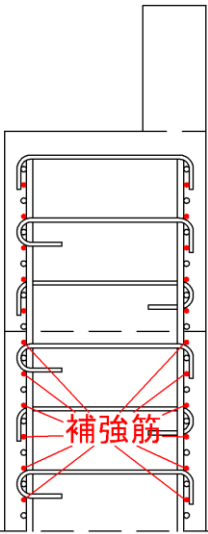
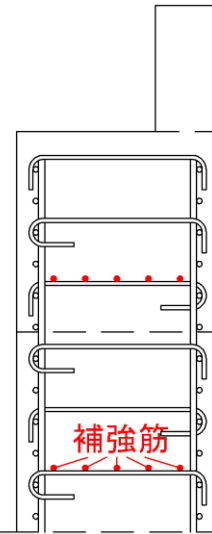
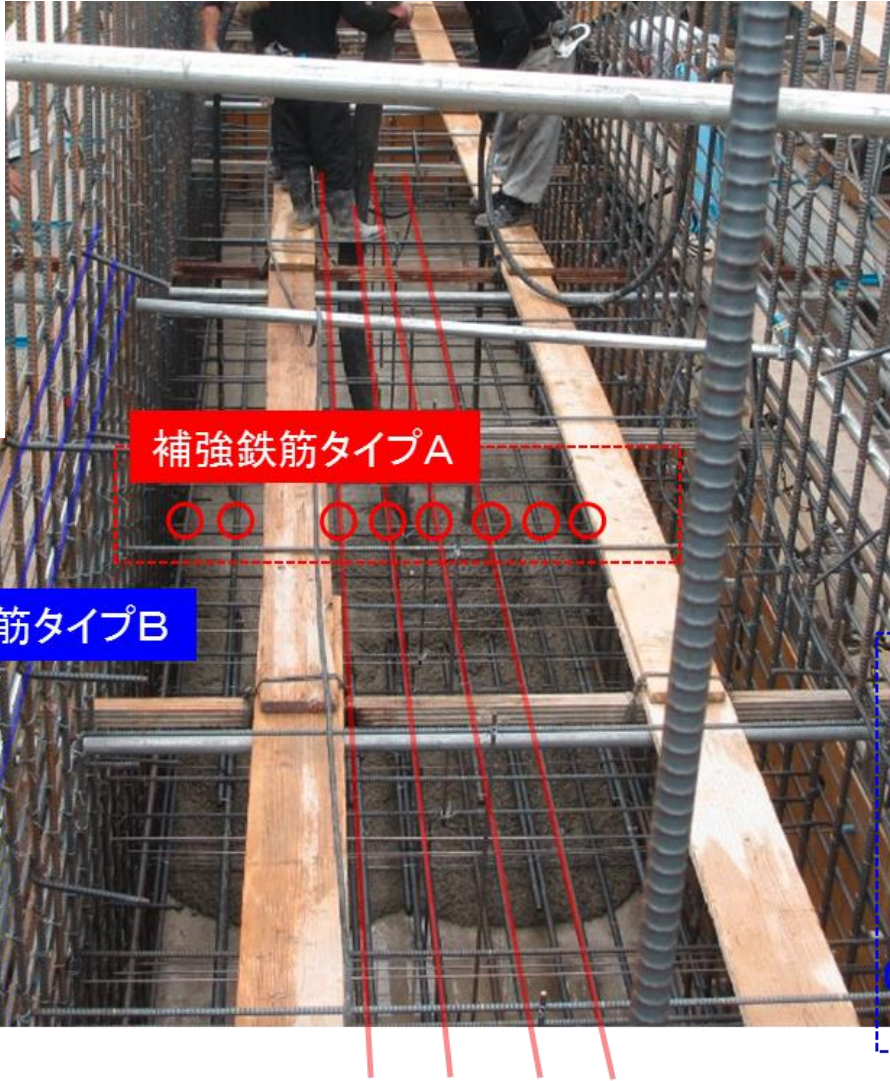
補強鉄筋の配置方法

【タイプB】

【タイプA】

配力筋の間に配置

橋軸直角方向に配置
(中間帯鉄筋の上)

部材	標準的な対策
橋台たて壁 壁式橋脚柱	補強鉄筋(鉄筋比の目安0.3%) ガラス繊維
橋台胸壁	補強鉄筋(鉄筋比の目安0.5%) 水和熱抑制型膨張材
BOX側壁	誘発目地(間隔の目安5.0m(冬期), 3.5m(春・秋期))(暑中コンクリートは避ける)
