第7回 建設技術者のための技術力向上セミナー

第二部 「山口県のコンクリート構造物ひび割れ抑制・ 品質確保システムについて」

西日本高速道路エンジニアリング中国(株)

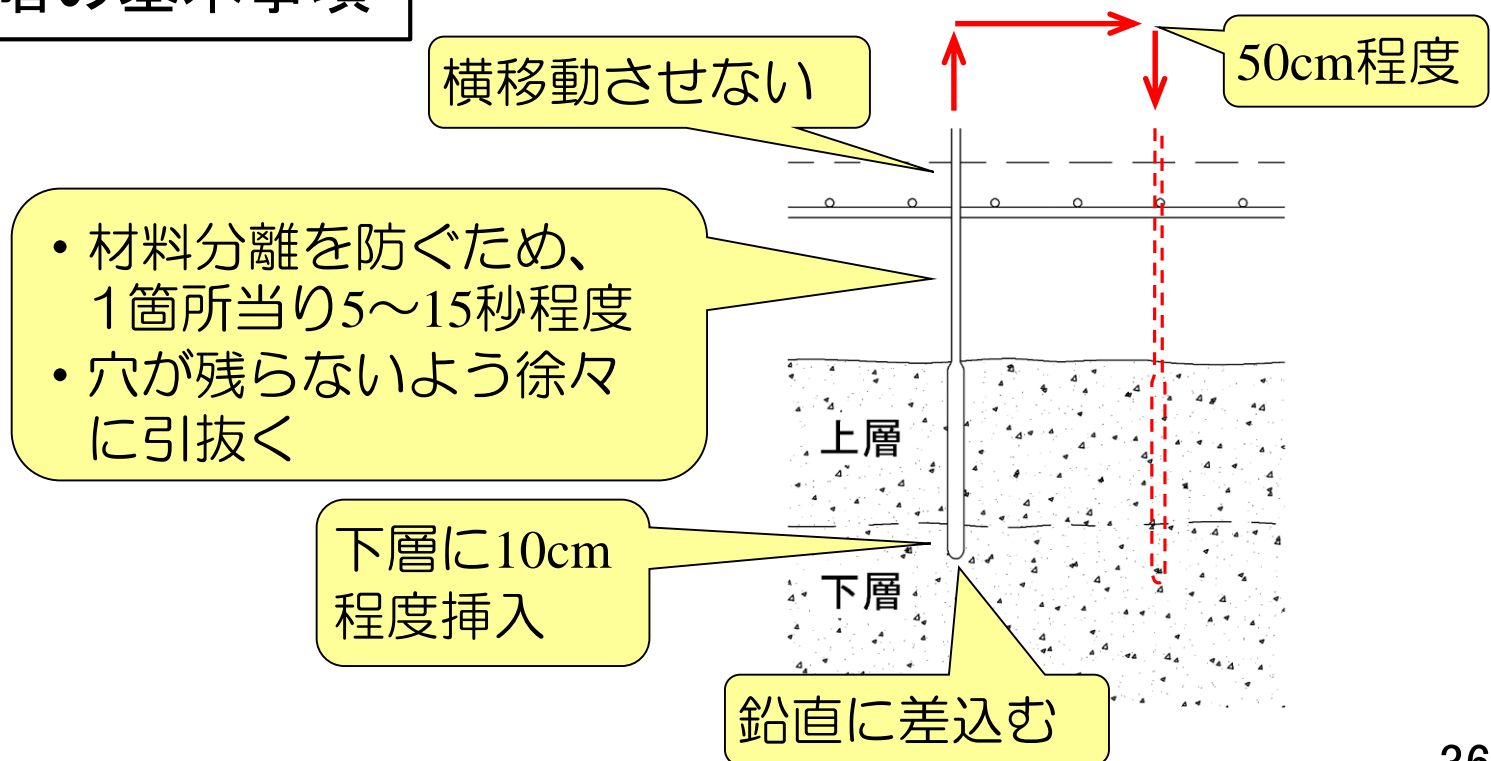
締固め段階の基本事項

- ・コンクリート標準示方書〔施工編〕に示された施工の基本事項を遵守することにより、「施工由来のひび割れ」を減少させる。
- ・これを発注者が支援するために、施工状況把握チェックシートの開発や、e-learningの活用および研修の強化による監督職員の能力向上を実施。

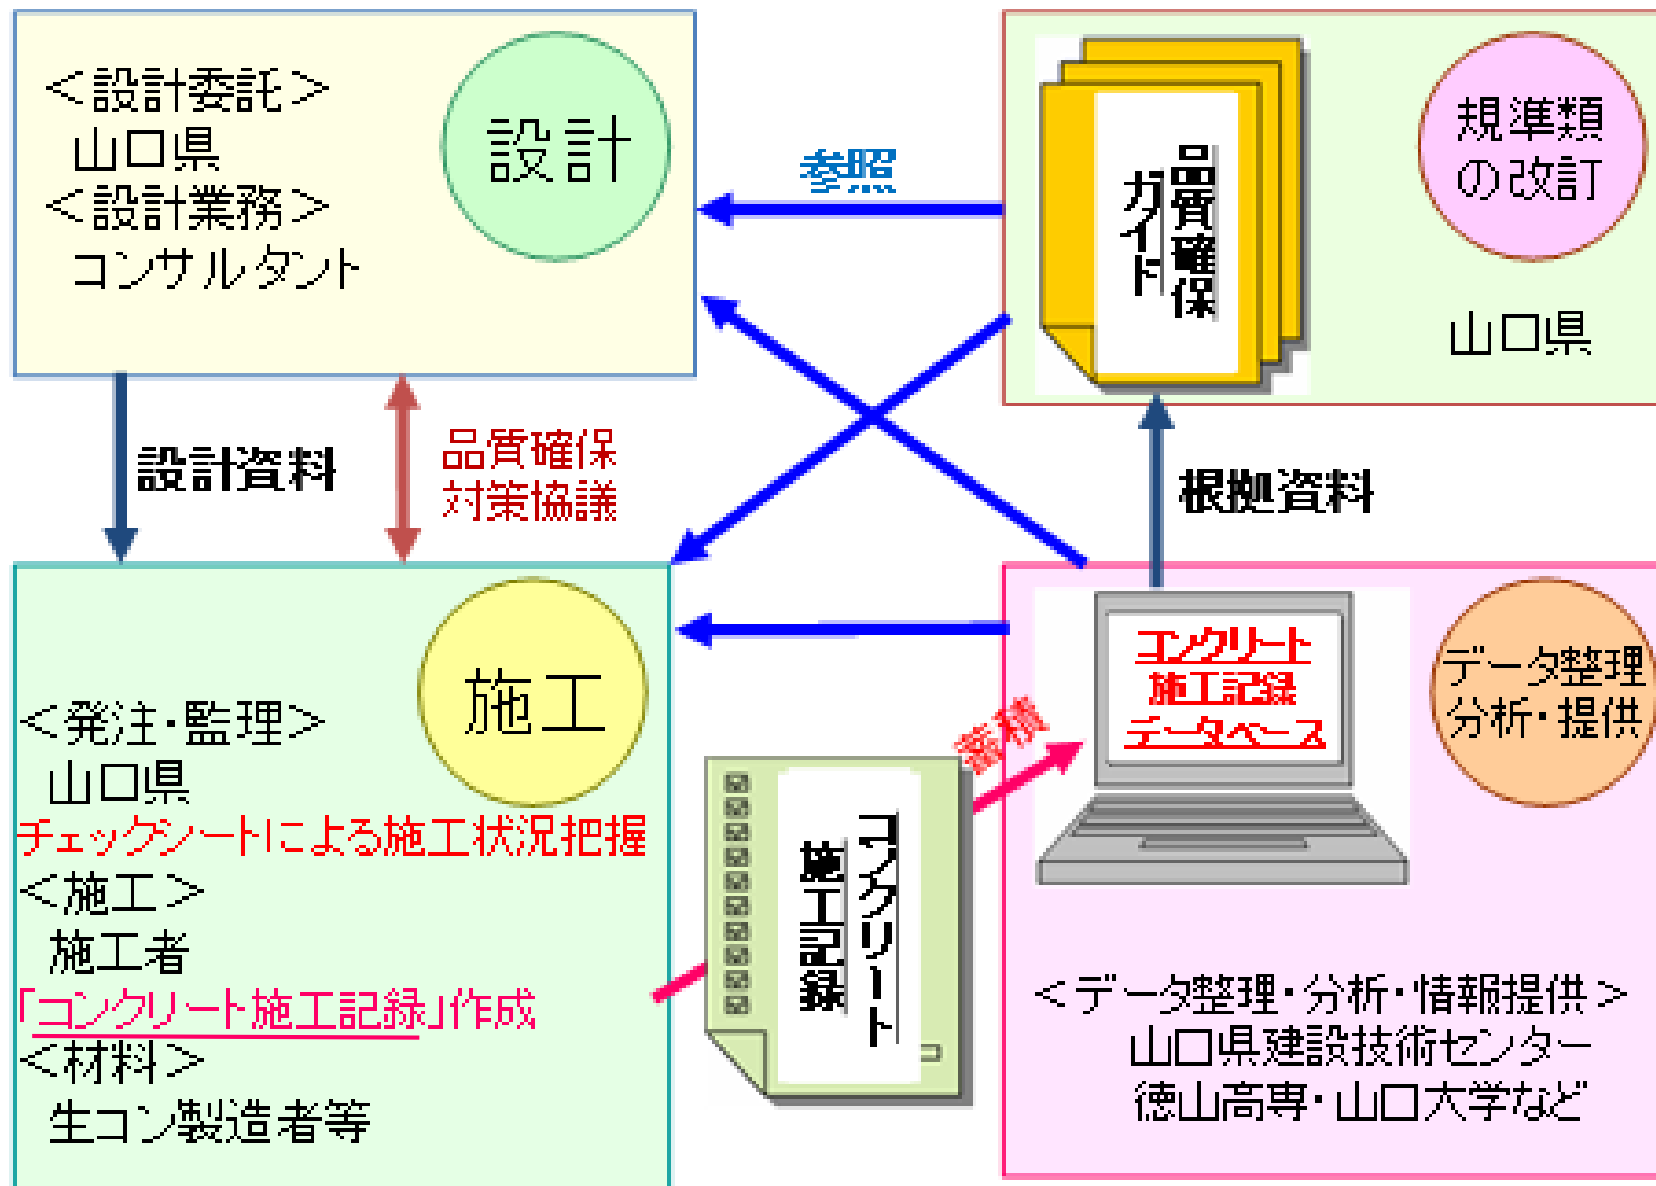
システムの構成

(下線・傍線部は品質確保システム (H26~) で名称を変更)

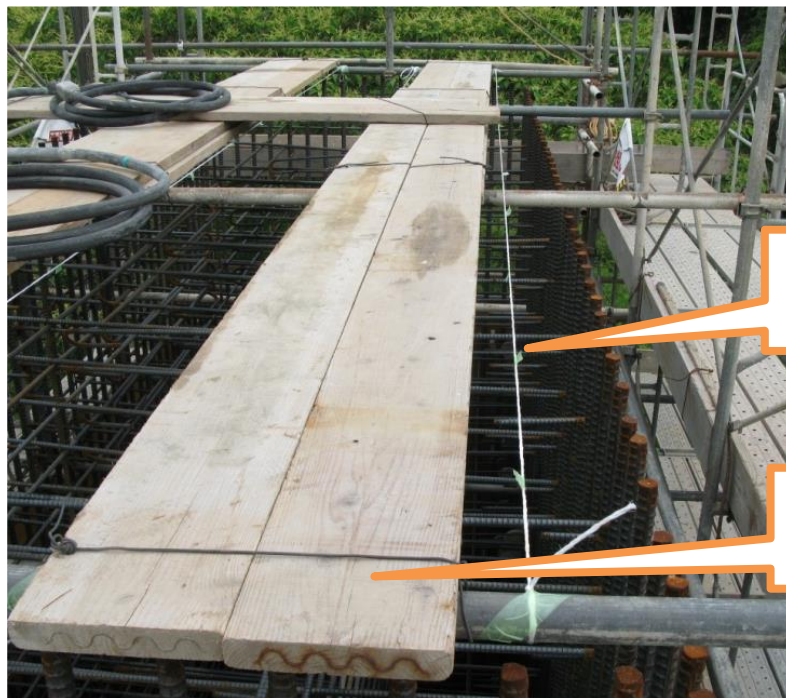
✓発注者がコンクリート打込みに臨場して、チェックシートを用いて施工状況把握を行う。

✓チェックシートはHPで公表。施工者も着目点を共有することで、足場・バイブレータをはじめとする仮設器材の適切な準備、作業打合せの充実など、段取りの向上が図られる。

バイブレータ挿入の位置に目印

作業のしやすさに配慮した足場板

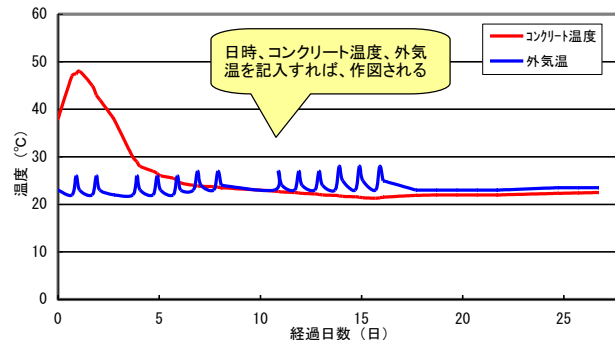
コンクリート温度・外気温計測結果

日時	天気	計測時刻	コンクリート温度	外気温	備考
2006/6/12 (月)	朝 晴 昼 夕	8:00	21.9℃	23.0℃	
2006/6/13 (火)	朝 晴 昼 夕	8:00	22.0℃	23.0℃	
2006/6/14 (水)	朝 晴 昼 夕	8:00	22.0℃	23.0℃	
2006/6/15 (木)	朝 晴 昼 夕	8:00	22.0℃	23.0℃	
2006/6/16 (金)	朝 晴 昼 夕	8:00	22.0℃	23.0℃	
2006/6/17 (土)	朝 昼 夕		℃ ℃ ℃	℃ ℃ ℃	
2006/6/18 (日)	朝 昼 夕		℃ ℃ ℃	℃ ℃ ℃	
2006/6/19 (月)	朝 晴 昼 夕	8:00	22.3℃	23.5℃	
2006/6/20 (火)	朝 晴 昼 夕	8:00	22.4℃	23.5℃	
2006/6/21 (水)	朝 晴 昼 夕	8:00	22.5℃	23.5℃

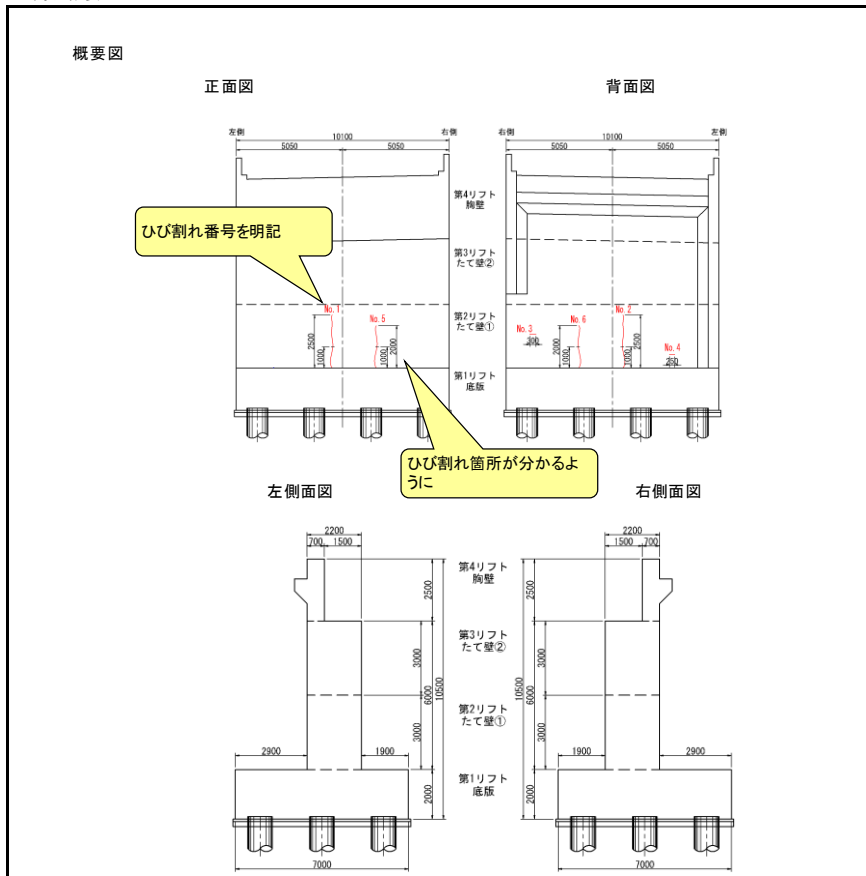
○ひび割れ概要

温度ひび割れの有無	有	沈みひび割れの有無	有	()ひび割れの有無	
-----------	---	-----------	---	------------	--

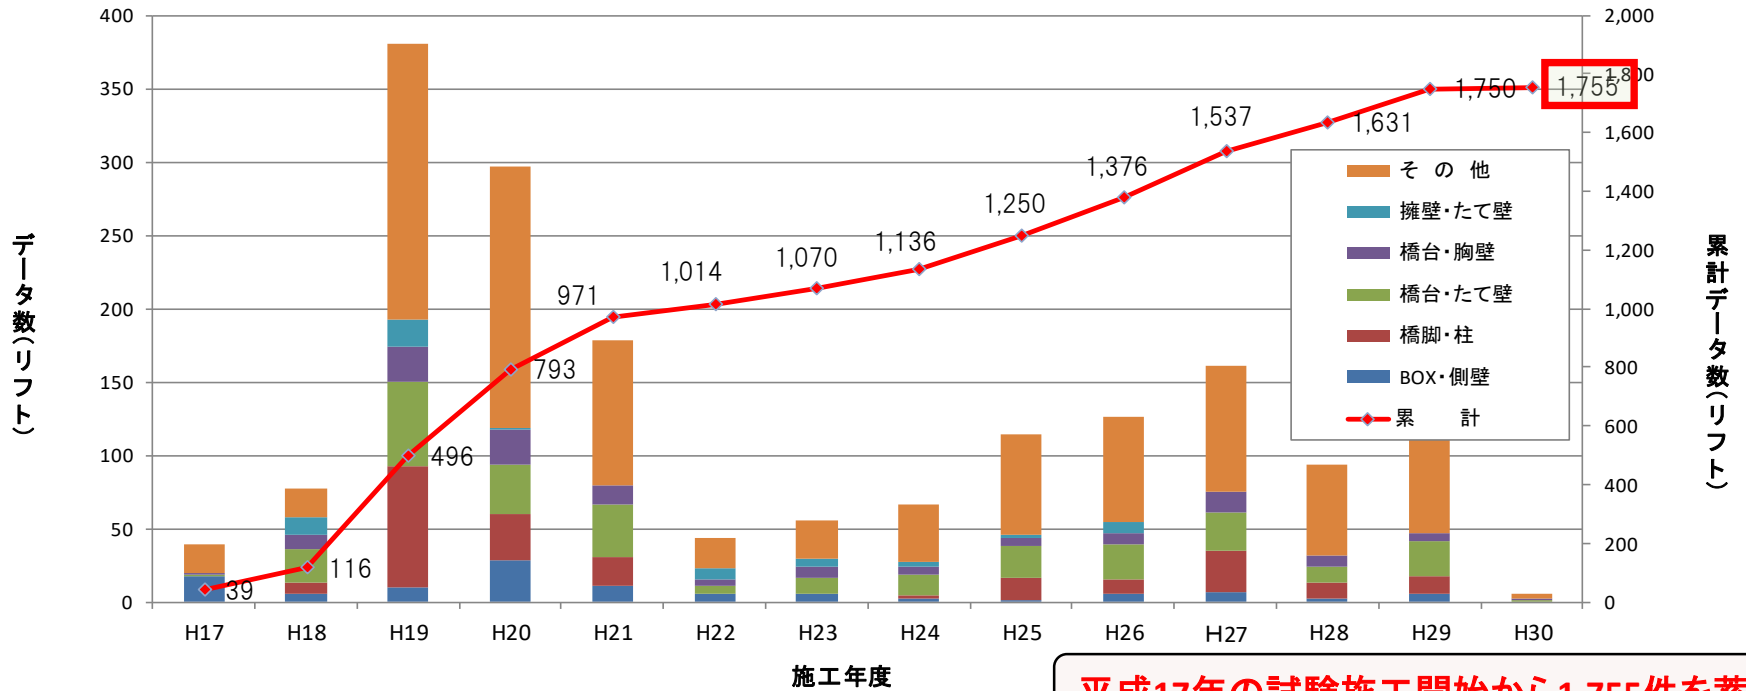
コンクリート施工記録データ集計表(平成31年3月現在)

H17	H18	H19	H20	H21	H22	H23	H24	H25	H26	H27	H28	H29	H30
BOX・側壁	17	5	10	28	11	5	5	2	1	6	7	2	6	0
橋脚・柱	0	8	82	32	19	0	0	2	15	9	28	11	11	0
橋台・たて壁	2	23	58	34	36	6	11	15	22	24	26	11	24	1
橋台・胸壁	1	10	24	23	13	4	8	5	6	8	14	8	6	1
擁壁・たて壁	0	12	18	1	0	8	5	3	2	7	0	0	0	0
その他	19	19	188	179	99	20	27	39	68	72	86	62	72	3
計	39	77	380	297	178	43	56	66	114	126	161	94	119	5
累計	39	116	496	793	971	1,014	1,070	1,136	1,250	1,376	1,537	1,631	1,750	1,755

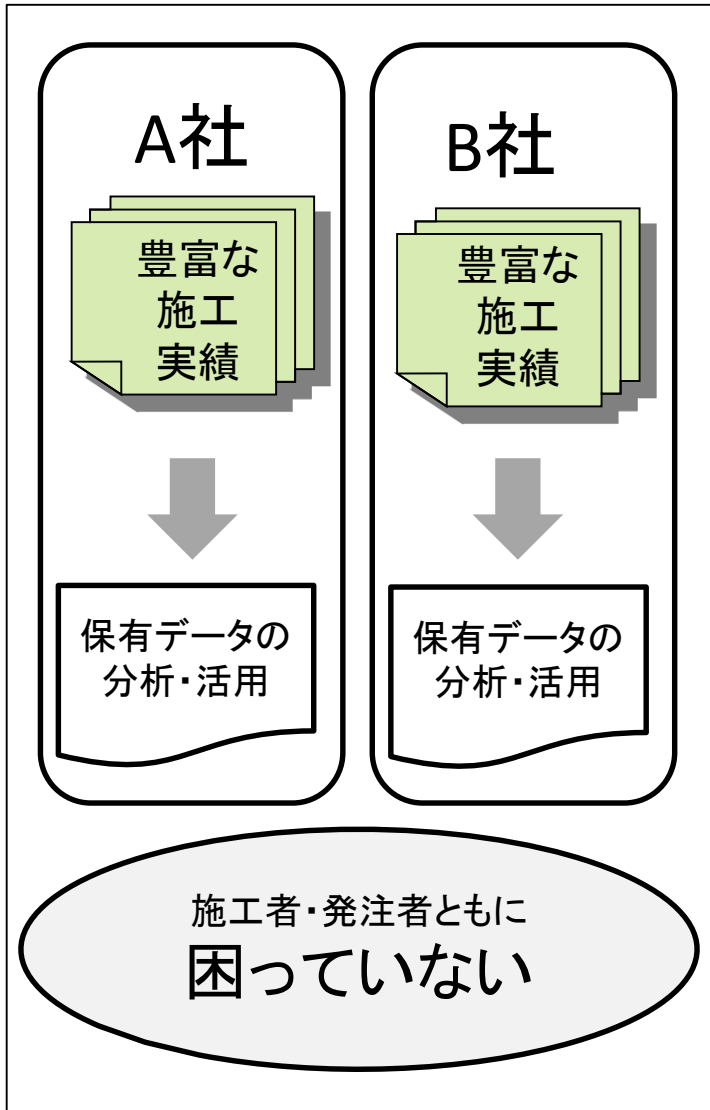
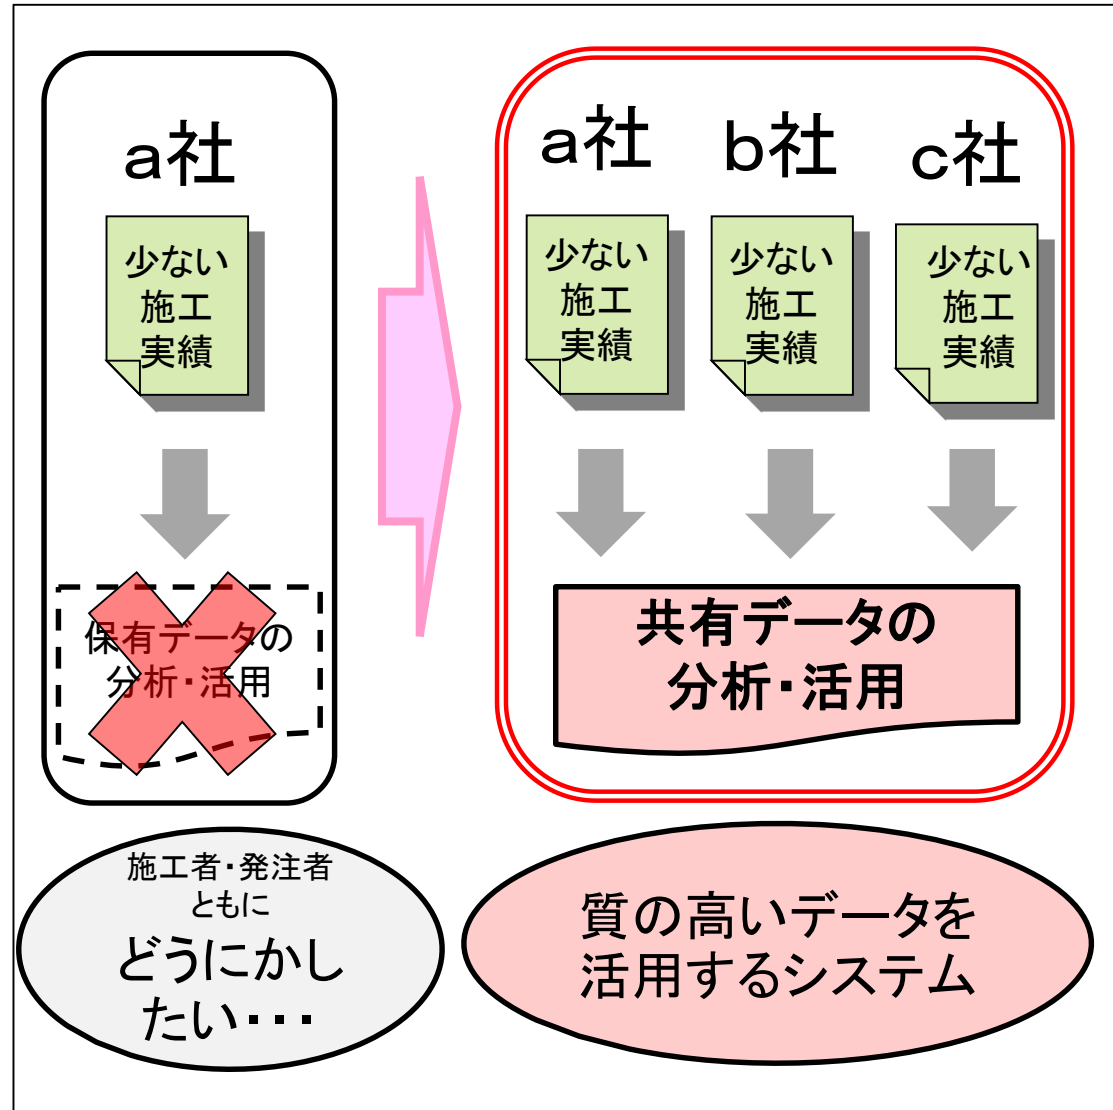
システムの概念

施工実績が豊富な建設会社

施工実績が少ない建設会社

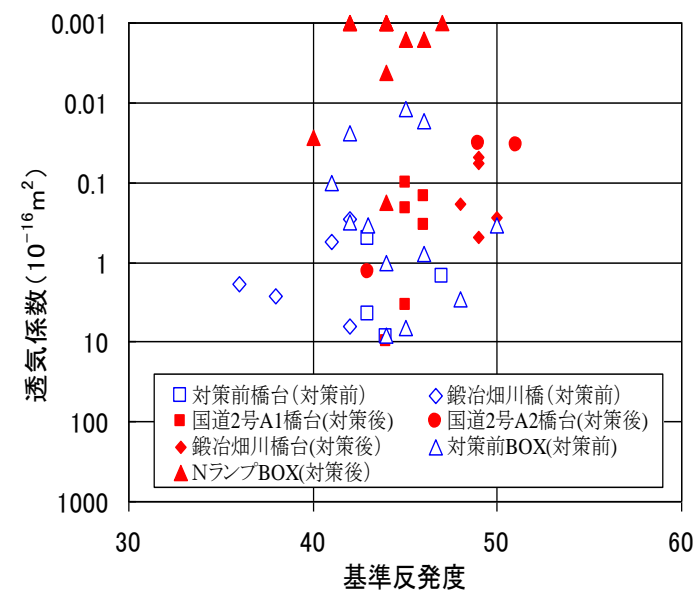
基準反発度と表層透気係数の関係⁴⁾

●平成22年に、山口県のシステム運用前/後の構造物について、土木学会 335委員会¹⁾とJCI膨張コンクリート研究委員会²⁾による合同調査が行われ、ひび割れ抑制効果とともに、コンクリート表層の品質向上（透気性・吸水性など）が確認された。

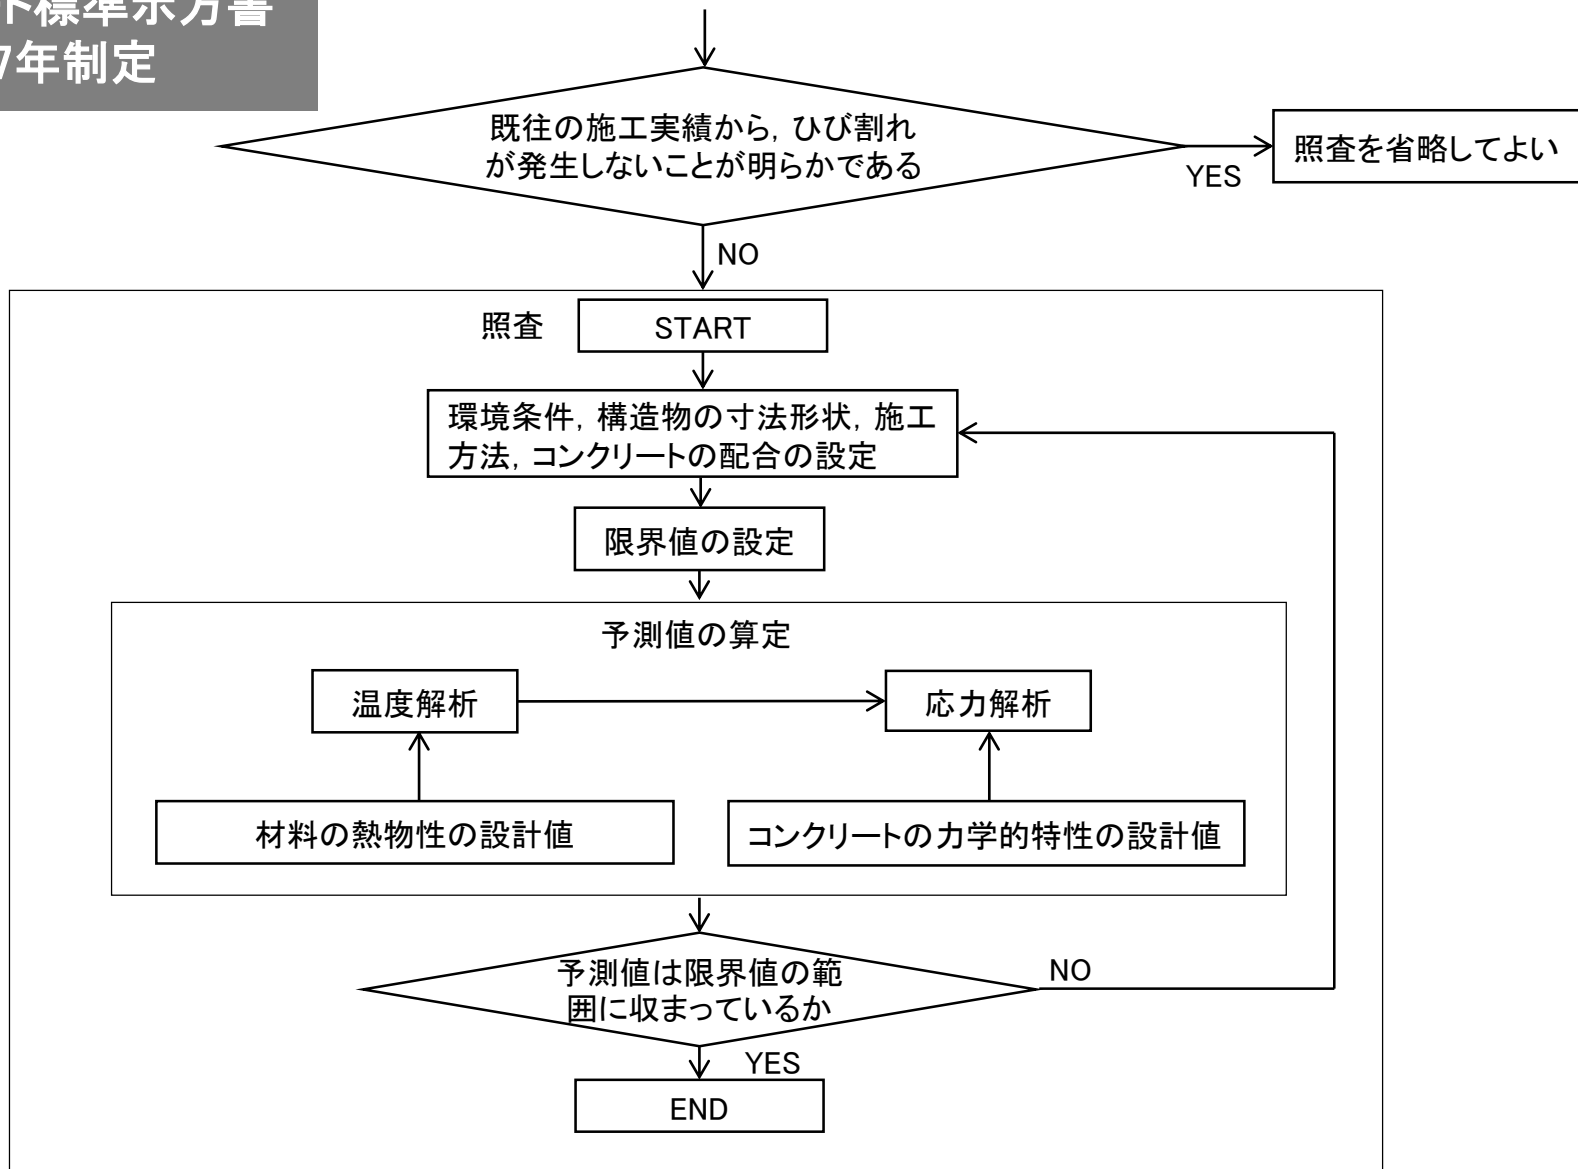
初期ひび割れに対する照査のフロー(セメントの水和に起因するひび割れ)

コンクリート標準示方書
2007年制定

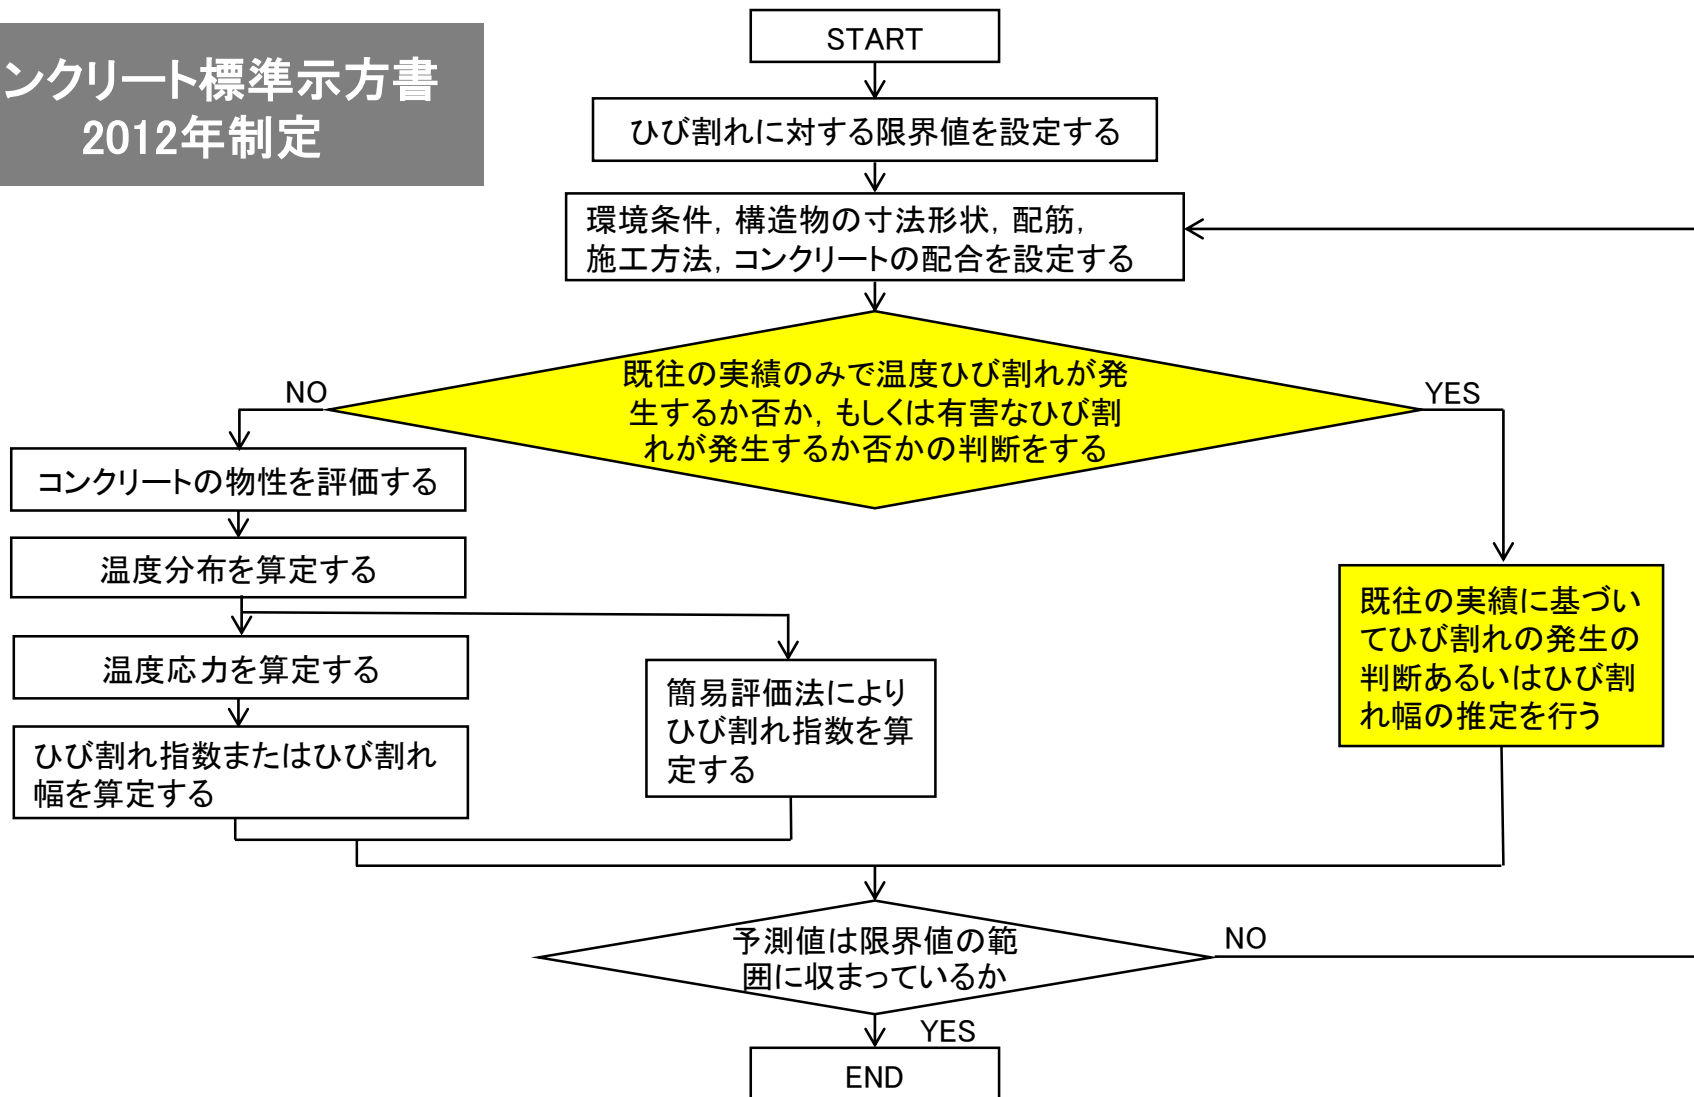
初期ひび割れに対する照査のフロー(セメントの水和に起因するひび割れ)

コンクリート標準示方書
2012年制定

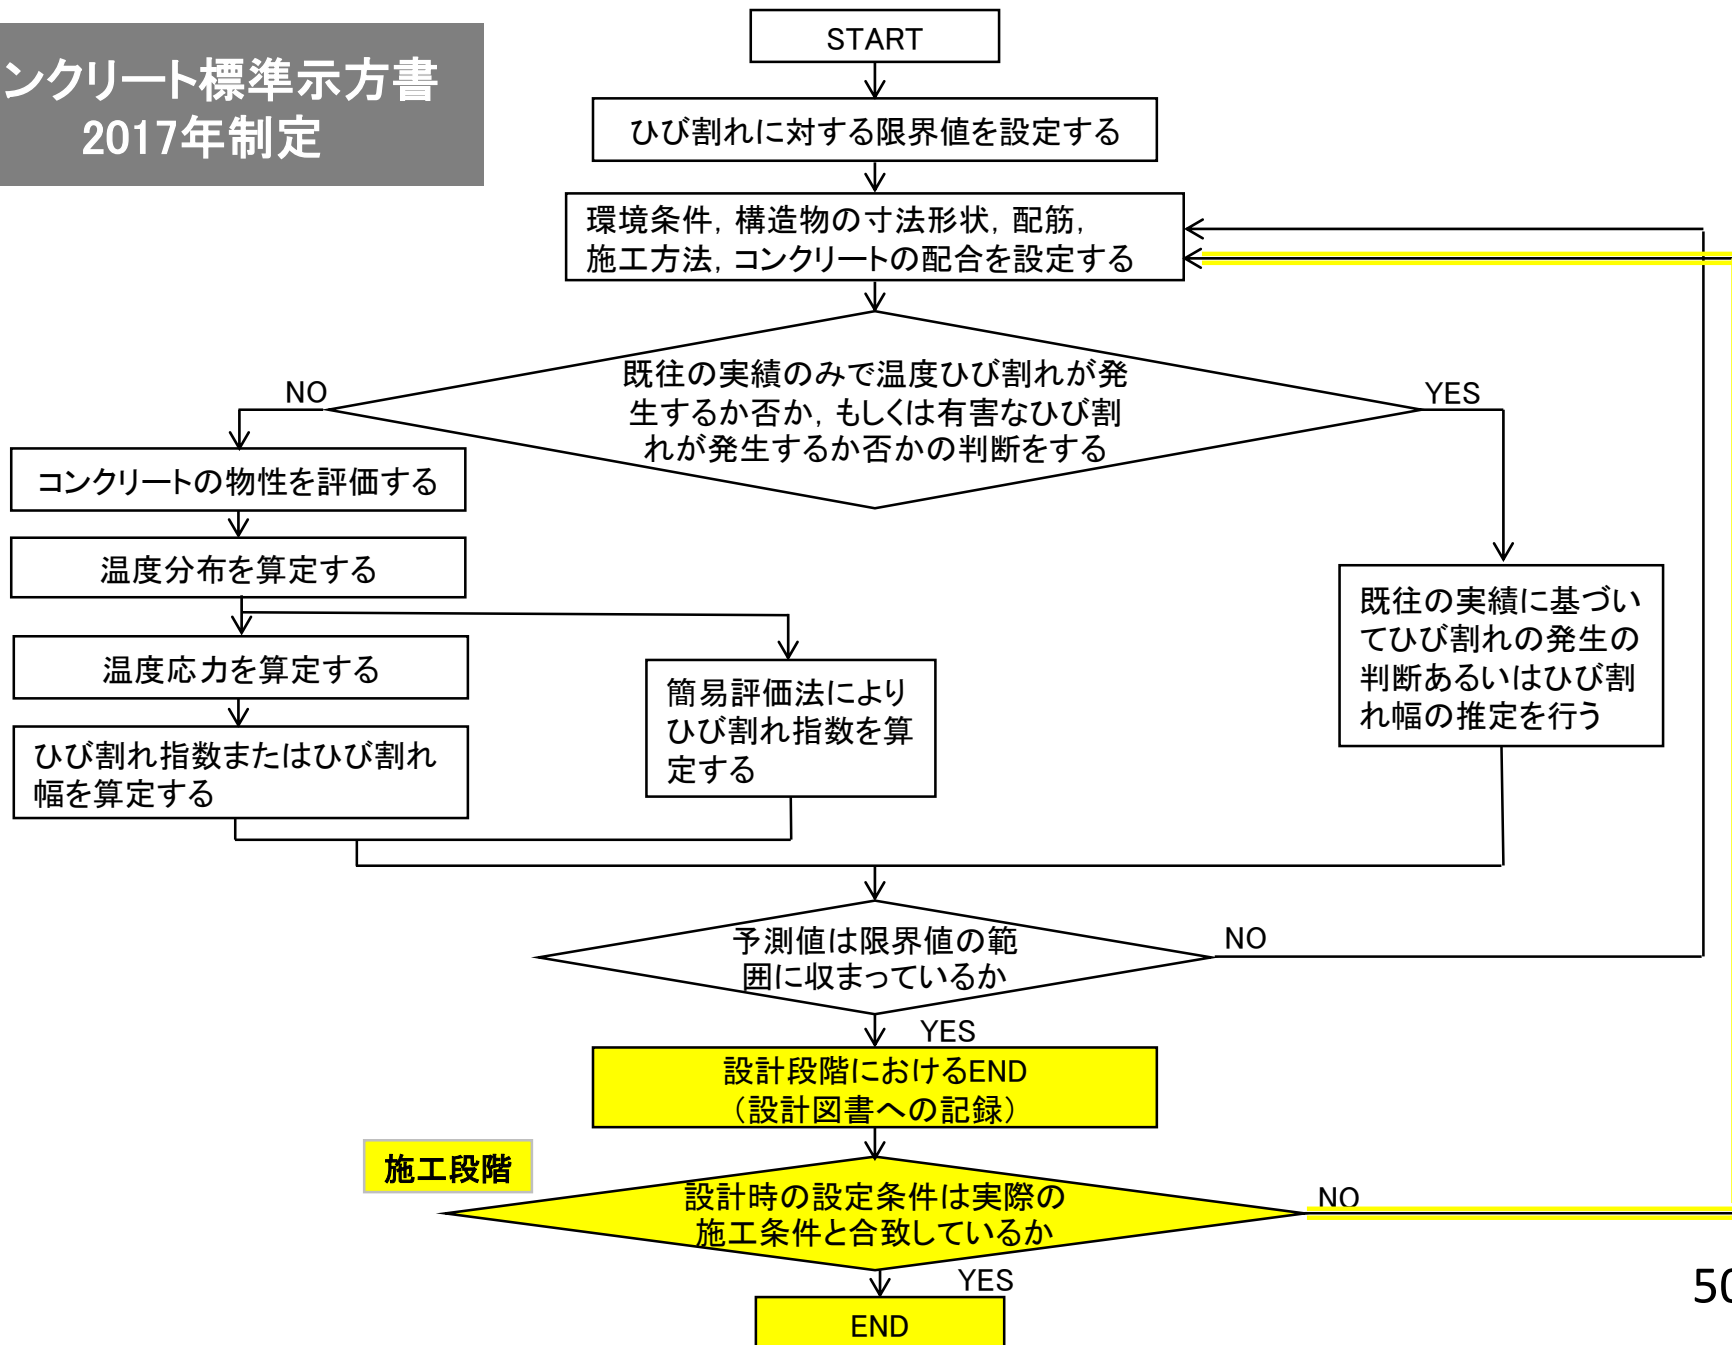
初期ひび割れに対する照査のフロー(セメントの水和に起因するひび割れ)

コンクリート標準示方書
2017年制定

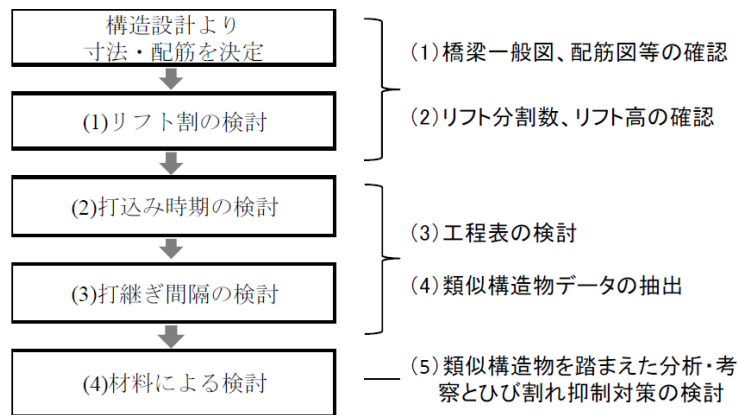
1 検討の手順

資料編1 「材料等によるひび割れ抑制対策」検討例
三つの検討例(①・②・③)が掲載されています。

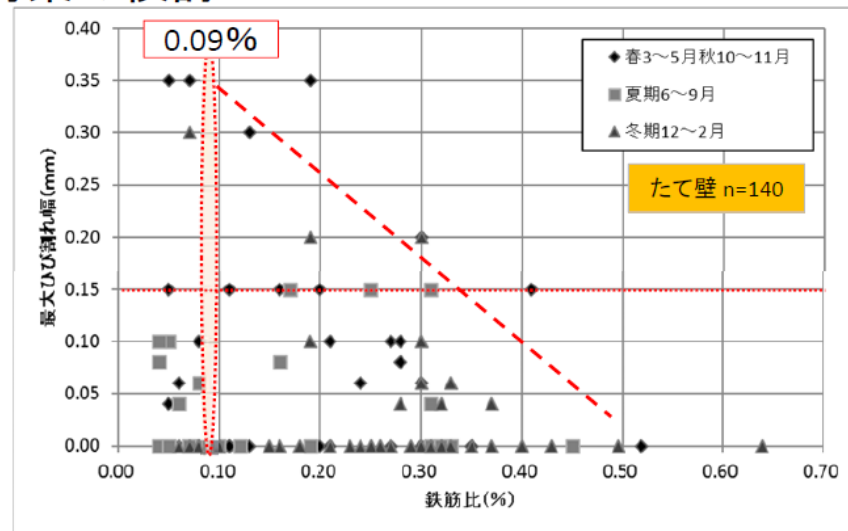
(5) 類似構造物を踏まえた分析・考察とひび割れ抑制対策の検討

- 「鉄筋比・最大ひび割れ幅グラフ」から、打込み時期を問わず、鉄筋比が小さいと有害なひび割れが発生していることがわかる。
- 原設計の鉄筋比0.09%では有害なひび割れが発生する恐れがあるため、補強鉄筋により鉄筋比を0.3%程度確保する必要があると考える。

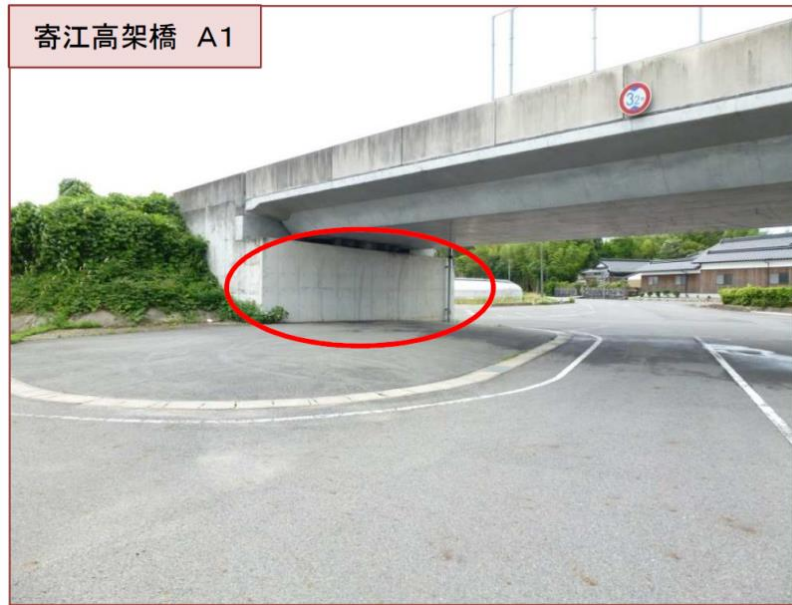
ひび割れ抑制対策	番号	構造物名	打込み時期 (年・月)	幅・延長 (m)	部位	コンクリート施工 記録	
なし (システム 導入前)	①	寄江高架橋 A1	1998	10.5	—	—	
	②	唐樋橋	1998	10.5	—	—	
あり (試行段 階)	③	嘉川IC橋	2007/4 ~5	20.3	たて壁①	H18-A-009-02	
					たて壁②	H18-A-009-03	
					たて壁③	H18-A-009-04	
					胸壁①	H18-A-009-05	
					胸壁②	H18-A-009-06	
あり (システム 導入後)	④	高井大橋	2009/2	21.5	底版	H20-A-010-01	
					たて壁①	H20-A-010-02	
					たて壁②	H20-A-010-03	
					たて壁③	H20-A-010-04	
					胸壁	H20-A-010-05	
	⑤	朝田IC Bランプ橋	A1	2010/3	8.2	底版	H21-A-004-01
						たて壁①	H21-A-004-02
						たて壁②	H21-A-004-03
						胸壁	H21-A-004-04
		A2	2010/4	8.0	底版	H21-A-005-01	
					たて壁①	H21-A-005-02	
					たて壁②	H21-A-005-03	
					たて壁③	H21-A-005-04	
					胸壁	H21-A-005-05	
⑥	由良IC C-2号ボツ クスカル パート	-	2014/7	16.3	底版	H25-B-003-01	
					側壁・頂版	H25-B-003-02	
					底版	H25-B-004-01	
					側壁・頂版	H25-B-004-02
