STEP1 高潮対策

STEP2 テラス整備

STEP3 スーパー堤防整備

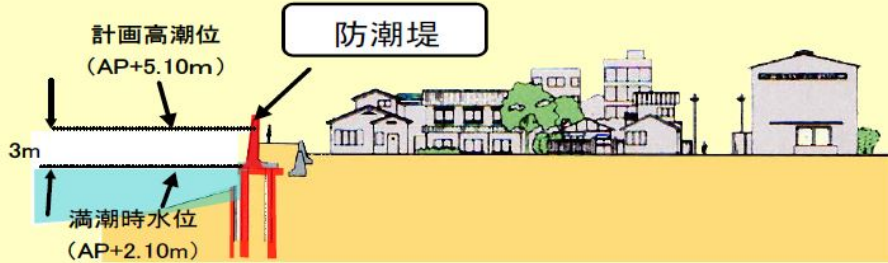
コンクリート防潮堤で当面の安全を確保

- キティ台風(昭和24年)を契機に高潮対策実施
- 現在の防潮堤は、昭和38年～50年の短期間にて全区間を整備(延長47km)

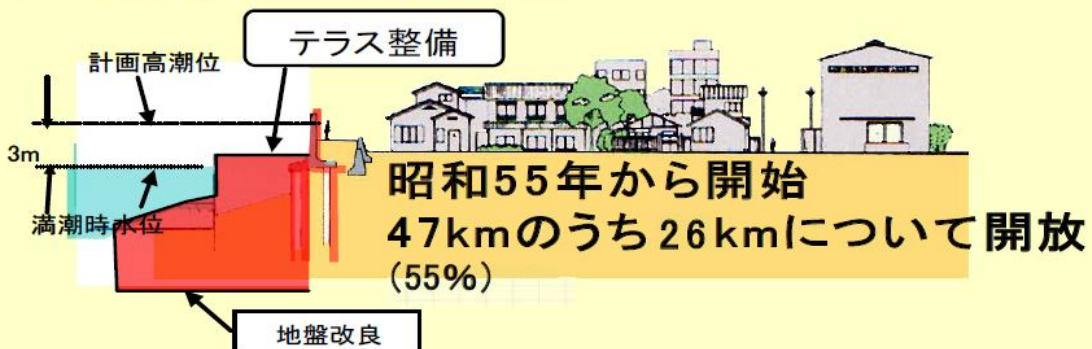
コンクリート防潮堤前面にテラスを整備し、耐震補強を実施

- 防潮堤の耐震対策として、前面の地盤改良を実施
- テラス上面を整備し、一般に開放

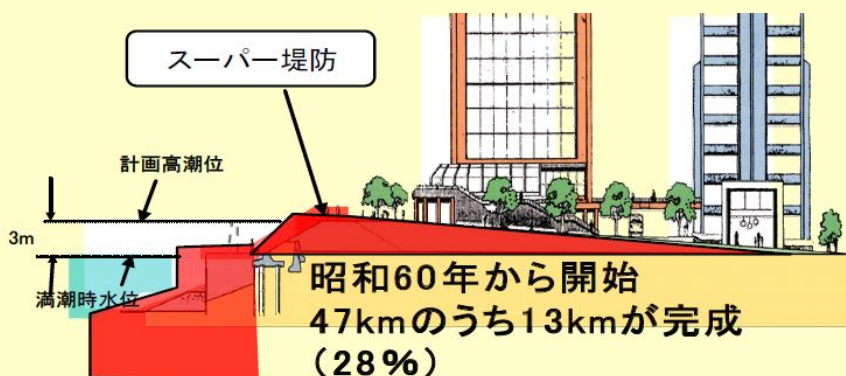
スーパー堤防を整備

- 背後地の開発に合わせて、幅の広い土の堤防を整備
