# コンクリート構造物のひび割れと劣化 その対策について

岡山大学名誉教授  
阪 田 憲 次

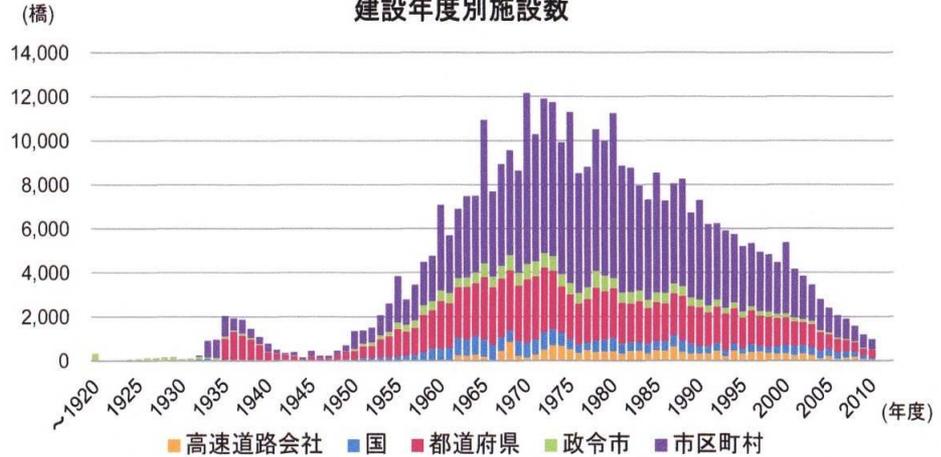
建設年度別施設数

全国の橋梁数は約70万橋。このうち、建設後50年を超えた橋梁(2m以上)の割合は、現在は18%であるが、10年後には43%、20年後には67%へと増加

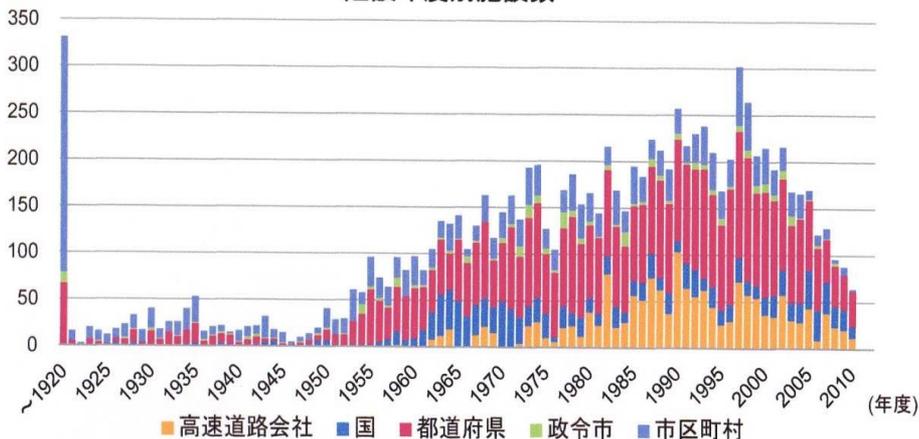
建設年度別施設数

全国のトンネル数は約1万本。このうち、建設後50年を超えたトンネルの割合は、**現在は20%**であるが、**10年後には34%、20年後には50%**へと増加

注)この他、古いトンネルなど記録が確認できない建設年度不明トンネルが約250本ある ※2011~2012年度はデータ無し

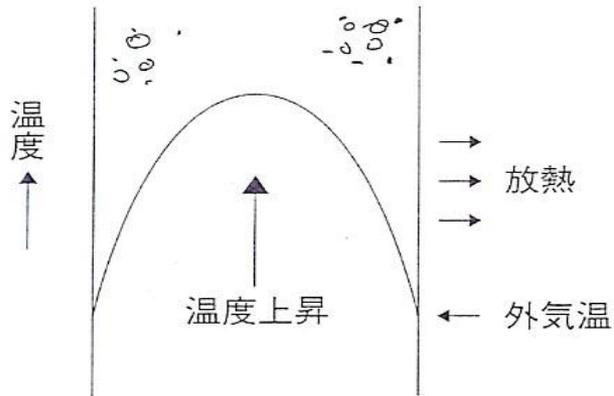
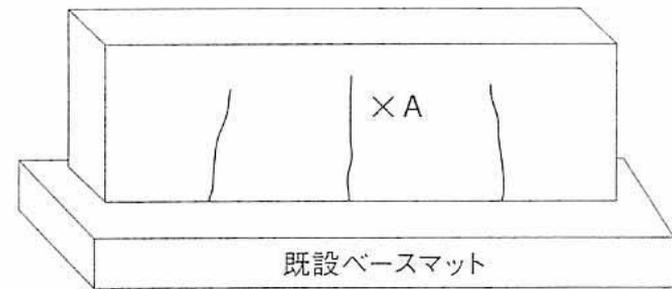
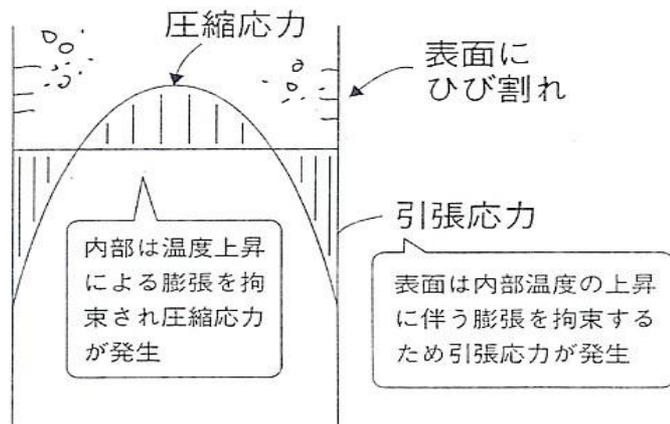
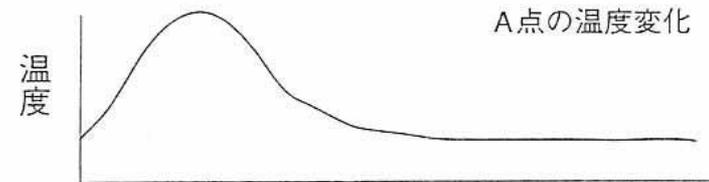
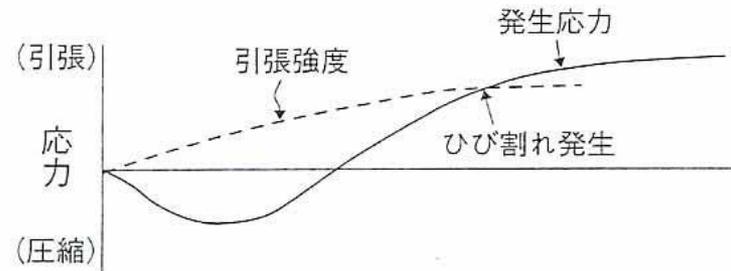
# 水和熱による温度ひび割れ

内部拘束

外部拘束

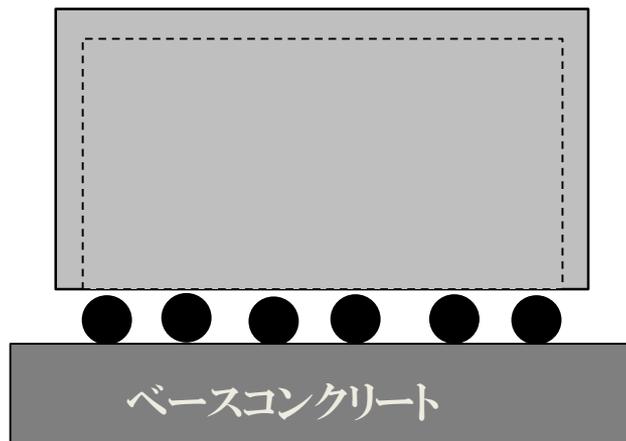
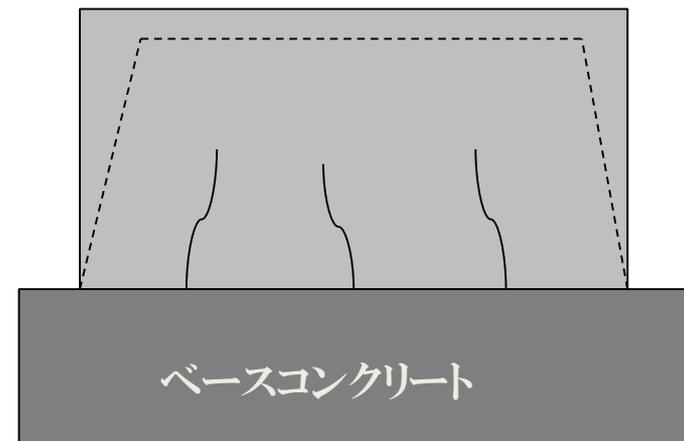
# 収縮ひび割れ

- 乾燥収縮が、ベースコンクリート等に拘束され、それによって発生する引張応力によりひび割れが発生する。
- 等間隔で、拘束面より垂直に発生する。

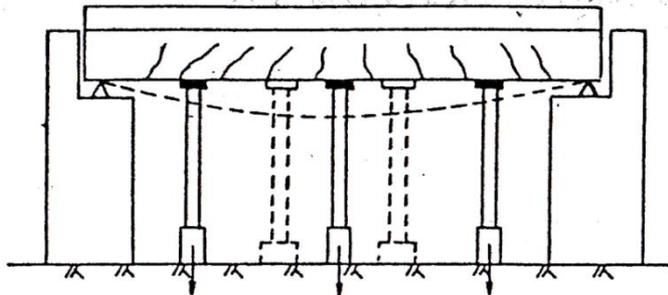
支保工の沈みによるひびわれ

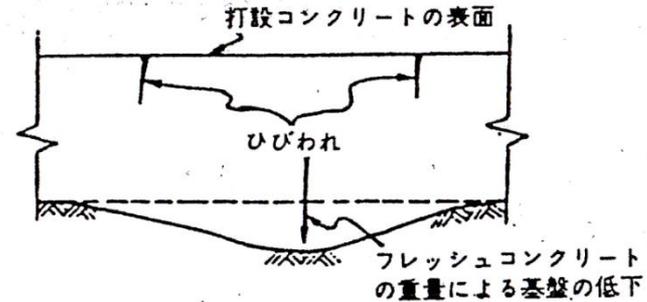
地盤の不同沈下によるひびわれ

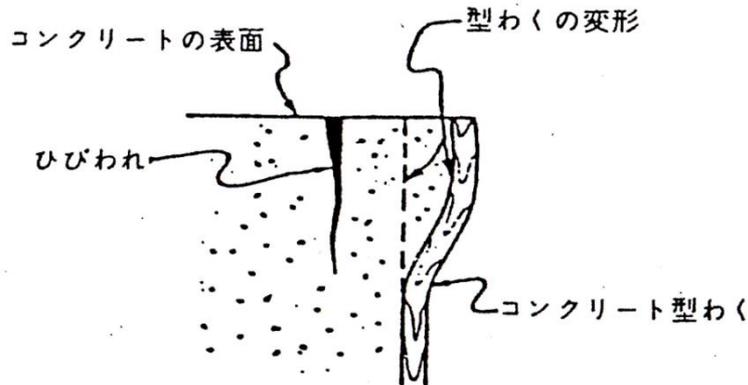
型わくの変形によるひびわれ

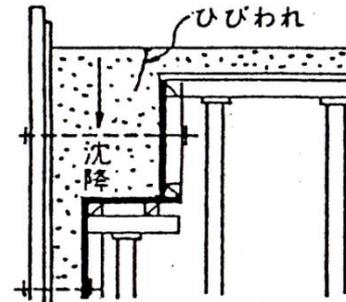
部材の高低差による沈みひびわれ

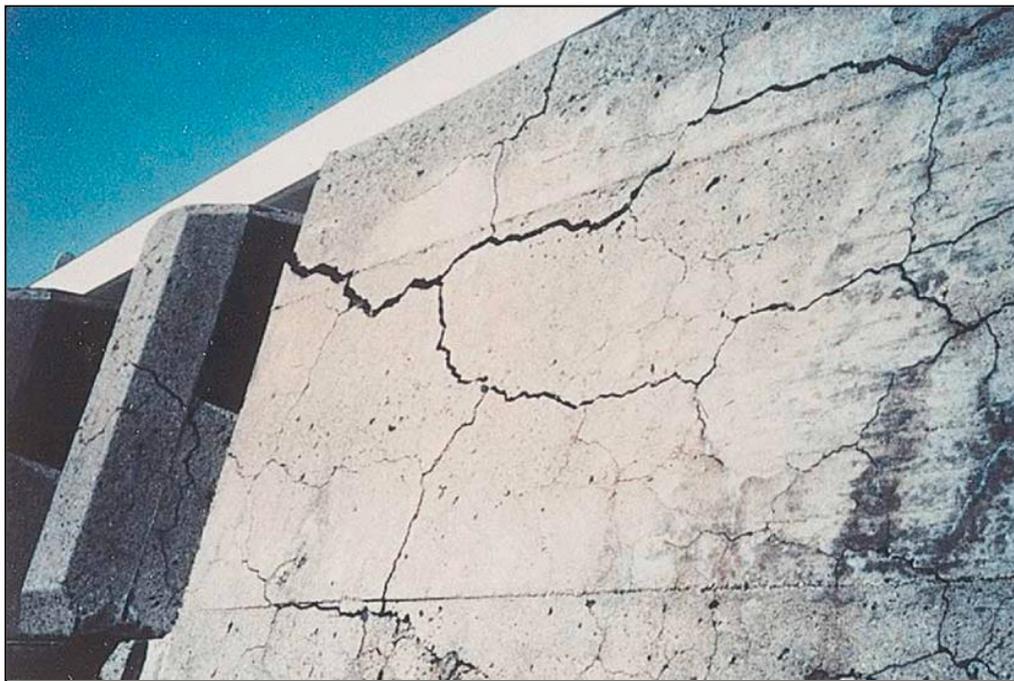
# アルカリ骨材反応によるひび割れ

- たがいに120度をなして発達する3本足のひび割れ (3 legged Cracking) となる。
- ただ、配筋状態や鉄筋量によってはこのような特徴がない場合もある。
- ひび割れ幅はきわめて大きく、著しい劣化を引き起こす恐れがある。

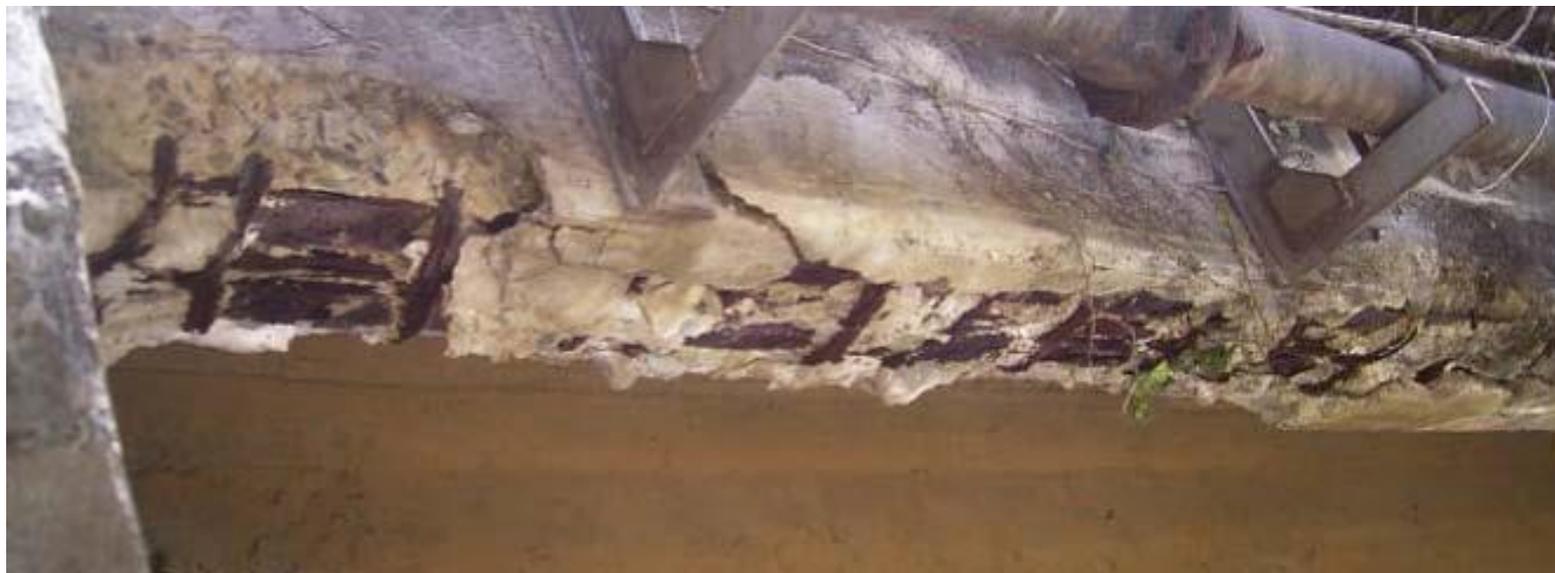
# 鉄筋の腐食による劣化

鉄筋が腐食すると、その体積はもとの約2.5倍に膨張し、その膨張圧によってかぶりコンクリートにひび割れを生じさせ、剥離を引き起こさせる。その原因としては、コンクリートの中酸化と塩化物イオンのコンクリート中への侵入が考えられる。

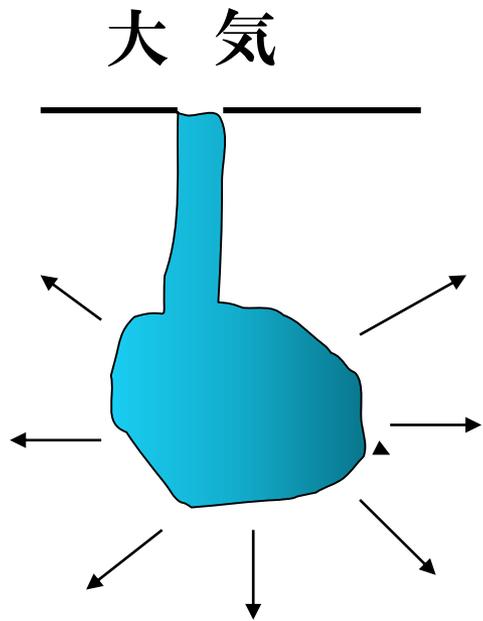
エンラップトエアー: 0.2~2.0%、  
100 $\mu\text{m}$ 以上  
(気泡間隔係数: 400~700  $\mu\text{m}$ )

エンレインドエアー: 3~6%、  
数 $\mu\text{m}$ ~100  $\mu\text{m}$   
(気泡間隔係数: 150~200  $\mu\text{m}$ )

- 氷結圧により、コンクリートは表面からスケーリングを起こし、ぼろぼろになる。
- ひび割れは亀甲状を示し、放射状に入る。

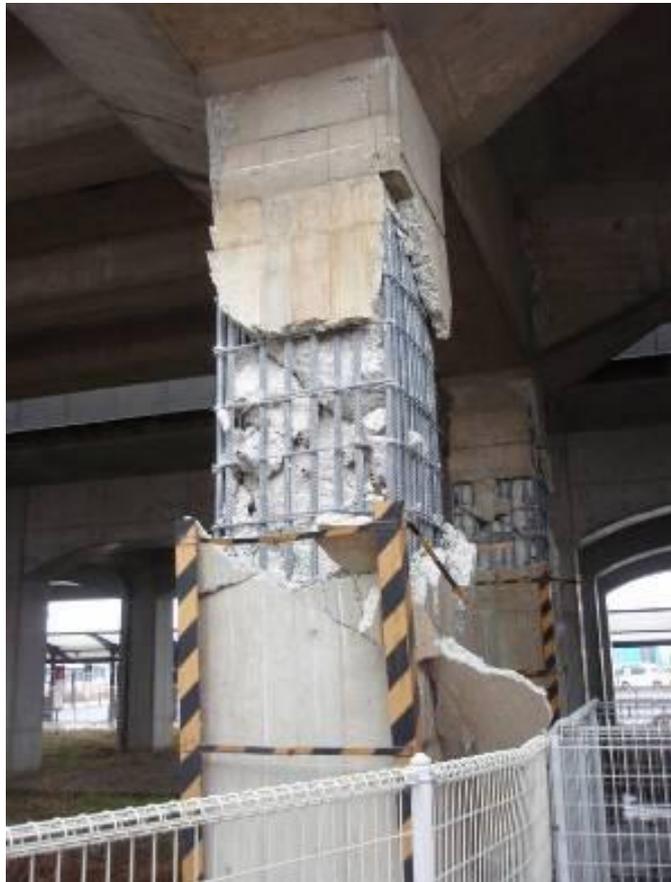
地震の揺れによる損傷

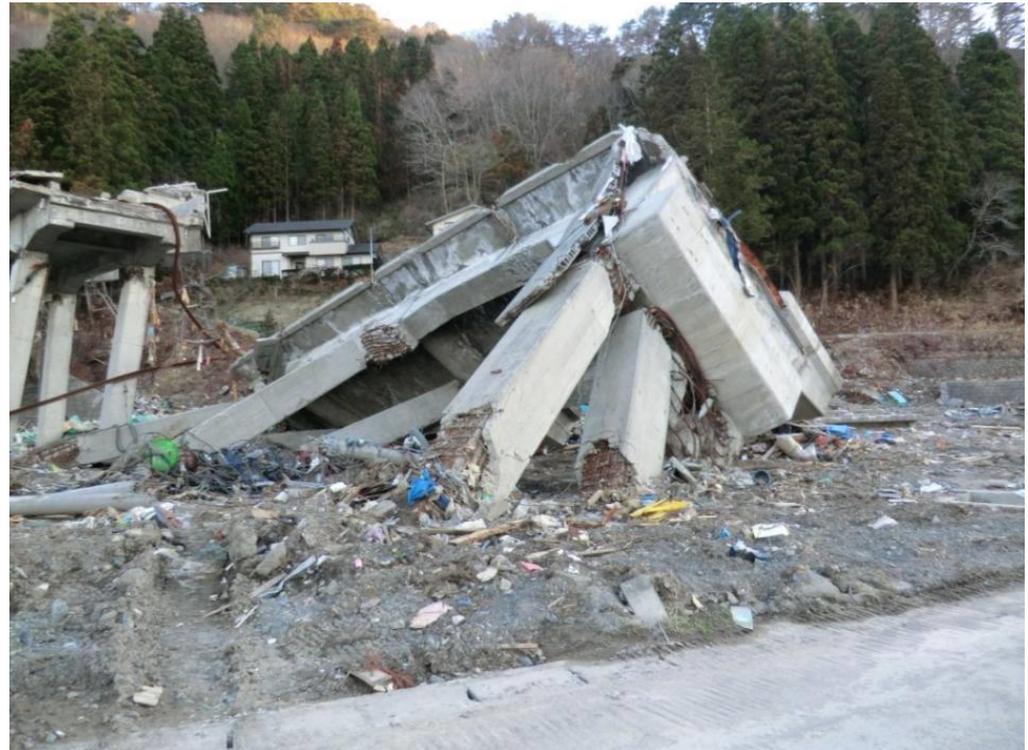
津波による損傷

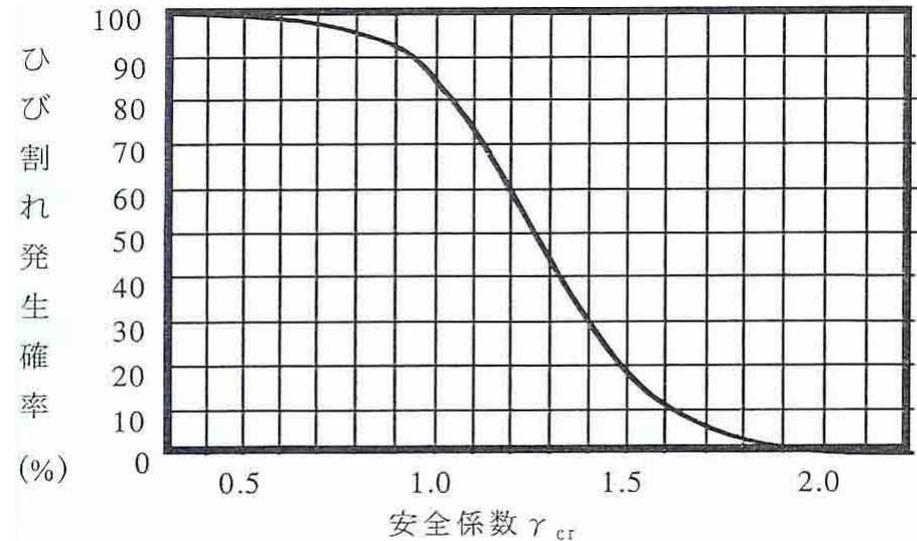
一般に1.0～1.8としてよい。

ひび割れを防止したい場合: 1.75以上

したい場合: 1.45以上

制限したい場合: 1.0以上

解説 図 4. 2. 1 安全係数  $\gamma_{cr}$  とひび割れ発生確率
