建設技術者のための技術力向上セミナー

# 点検・診断からみた留意したい 損傷事例 (初期損傷, 再劣化)

山形県立産業技術短期大学校

1. コンクリート橋に発生する損傷
  1. 1 塩害・凍害
  1. 2 構造的な要因の損傷
2. コンクリート橋の再劣化
3. 鋼桁RC床版の損傷
4. コンクリート部材の初期損傷
5. 鋼桁の損傷
6. 支承の損傷

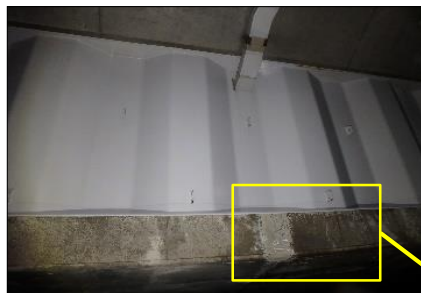
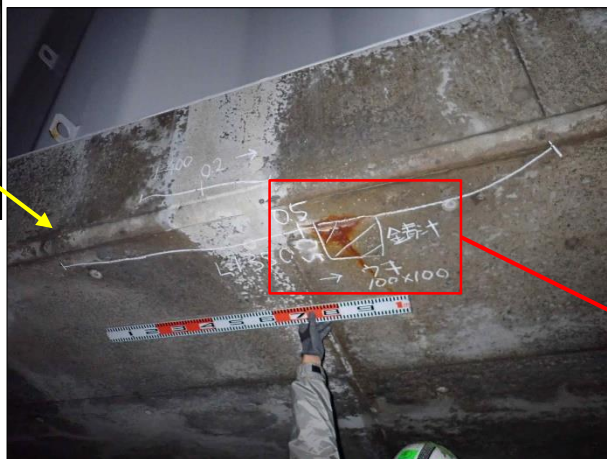
➤ 供用後6年が経過した「4径間連続PC波形鋼板ウエブ箱桁橋」

- ・ 下床版下面に、うきや錆汁を伴うひびわれ(幅0.5mm)。
- ・ 排水管開口部から伝い水などにより飛来塩分が侵入し、鉄筋が腐食したものと推定。

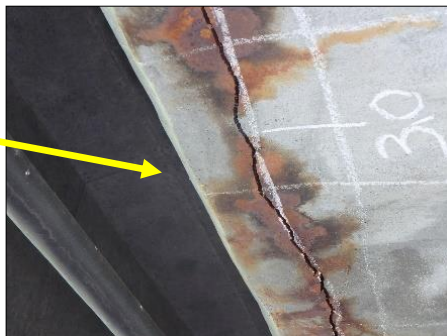
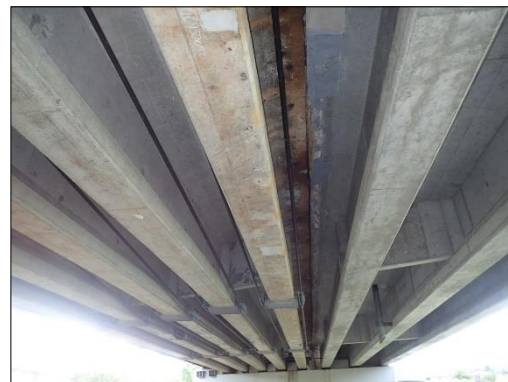
下フランジ側面の状況  
(ひびわれ幅6.0mm)

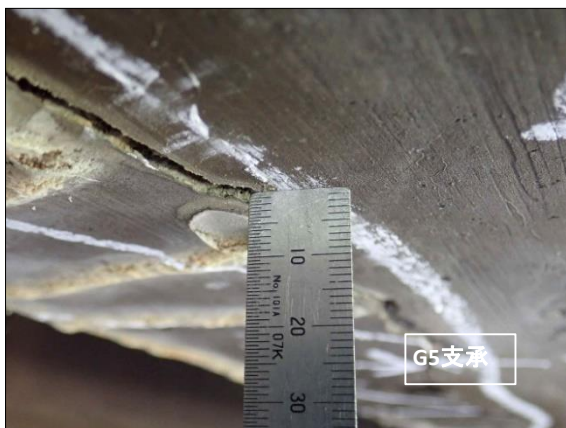
ひびわれ幅1.2mm, ひびわれの段差1.0mm

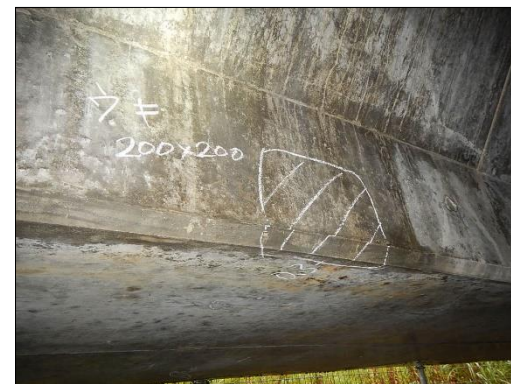
前回点検時(5年前)  
うきのみ

原因: 既設部との境界部から、凍結抑制剤の塩分を含む漏水の浸入による塩害

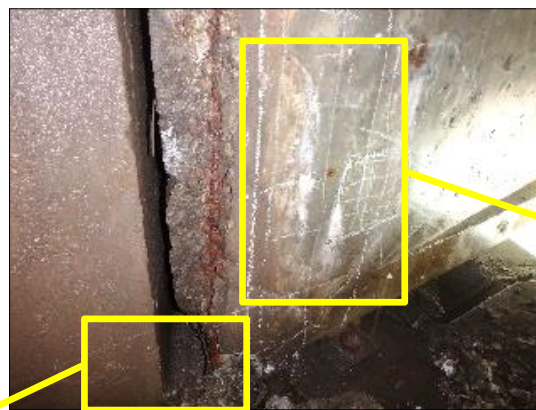
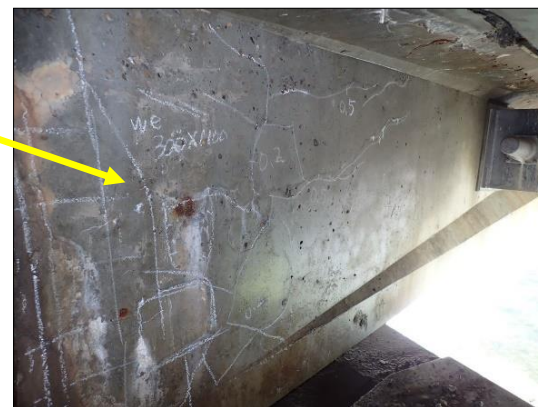
- ・主桁端部に剥離および鉄筋露出、うき、ひびわれ(幅0.5mm)
- ・伸縮装置や拡幅部との縦目地からの凍結抑制剤の塩分を含んだ漏水が浸透して、鉄筋の腐食膨張および凍害により生じたと推定。
- ・支点部および縦締めPC定着部付近が剥離しており、主桁の耐荷力低下が懸念されるため、早期に補修が必要である。

支承付近に  
剥離、鉄筋露出

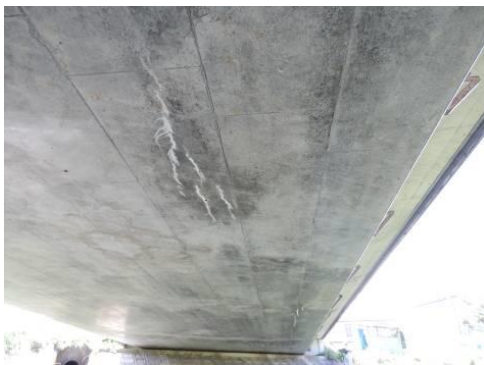
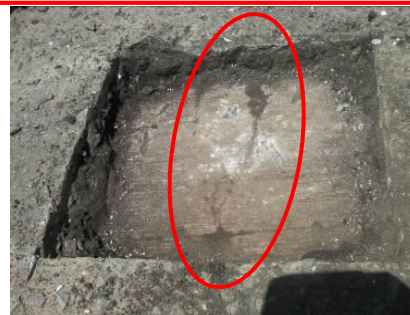
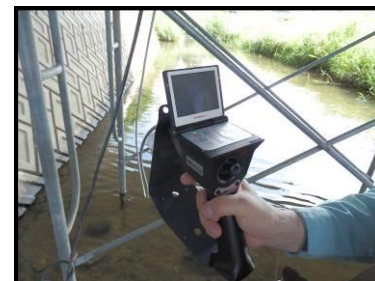
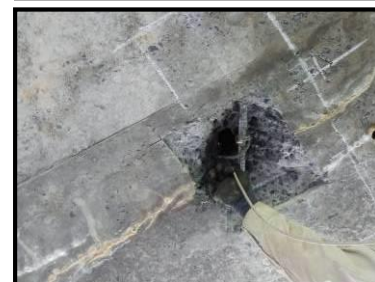
中空床版上面ボイド位置ひび割れ

中空床版下面  
ボイド位置ひび割れ

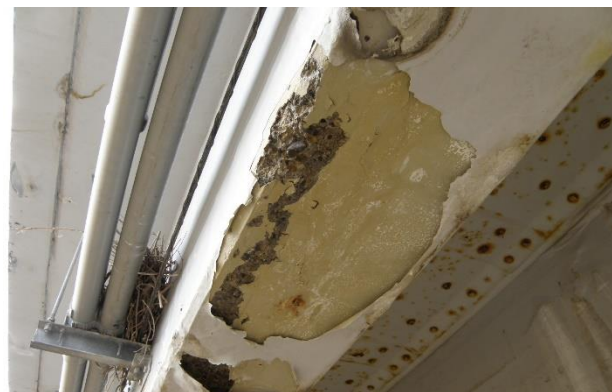
表面保護材の剥離

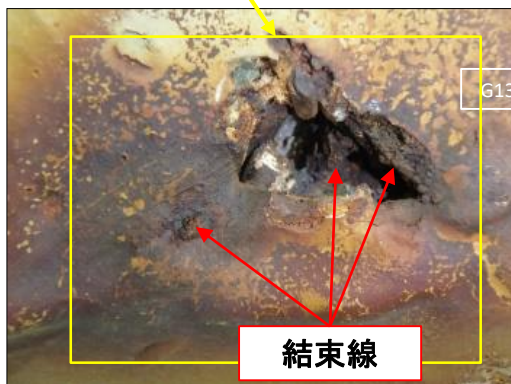
- 主桁下面の多くの箇所に錆汁が点在。一部は軽微な豆板、結束線が視認できる。
- コンクリートの締固め不足、**結束線、鋼製スパーサー、清掃不良の鋼片**等が飛来塩分(海岸線から150m)により腐食していることが原因と推定。

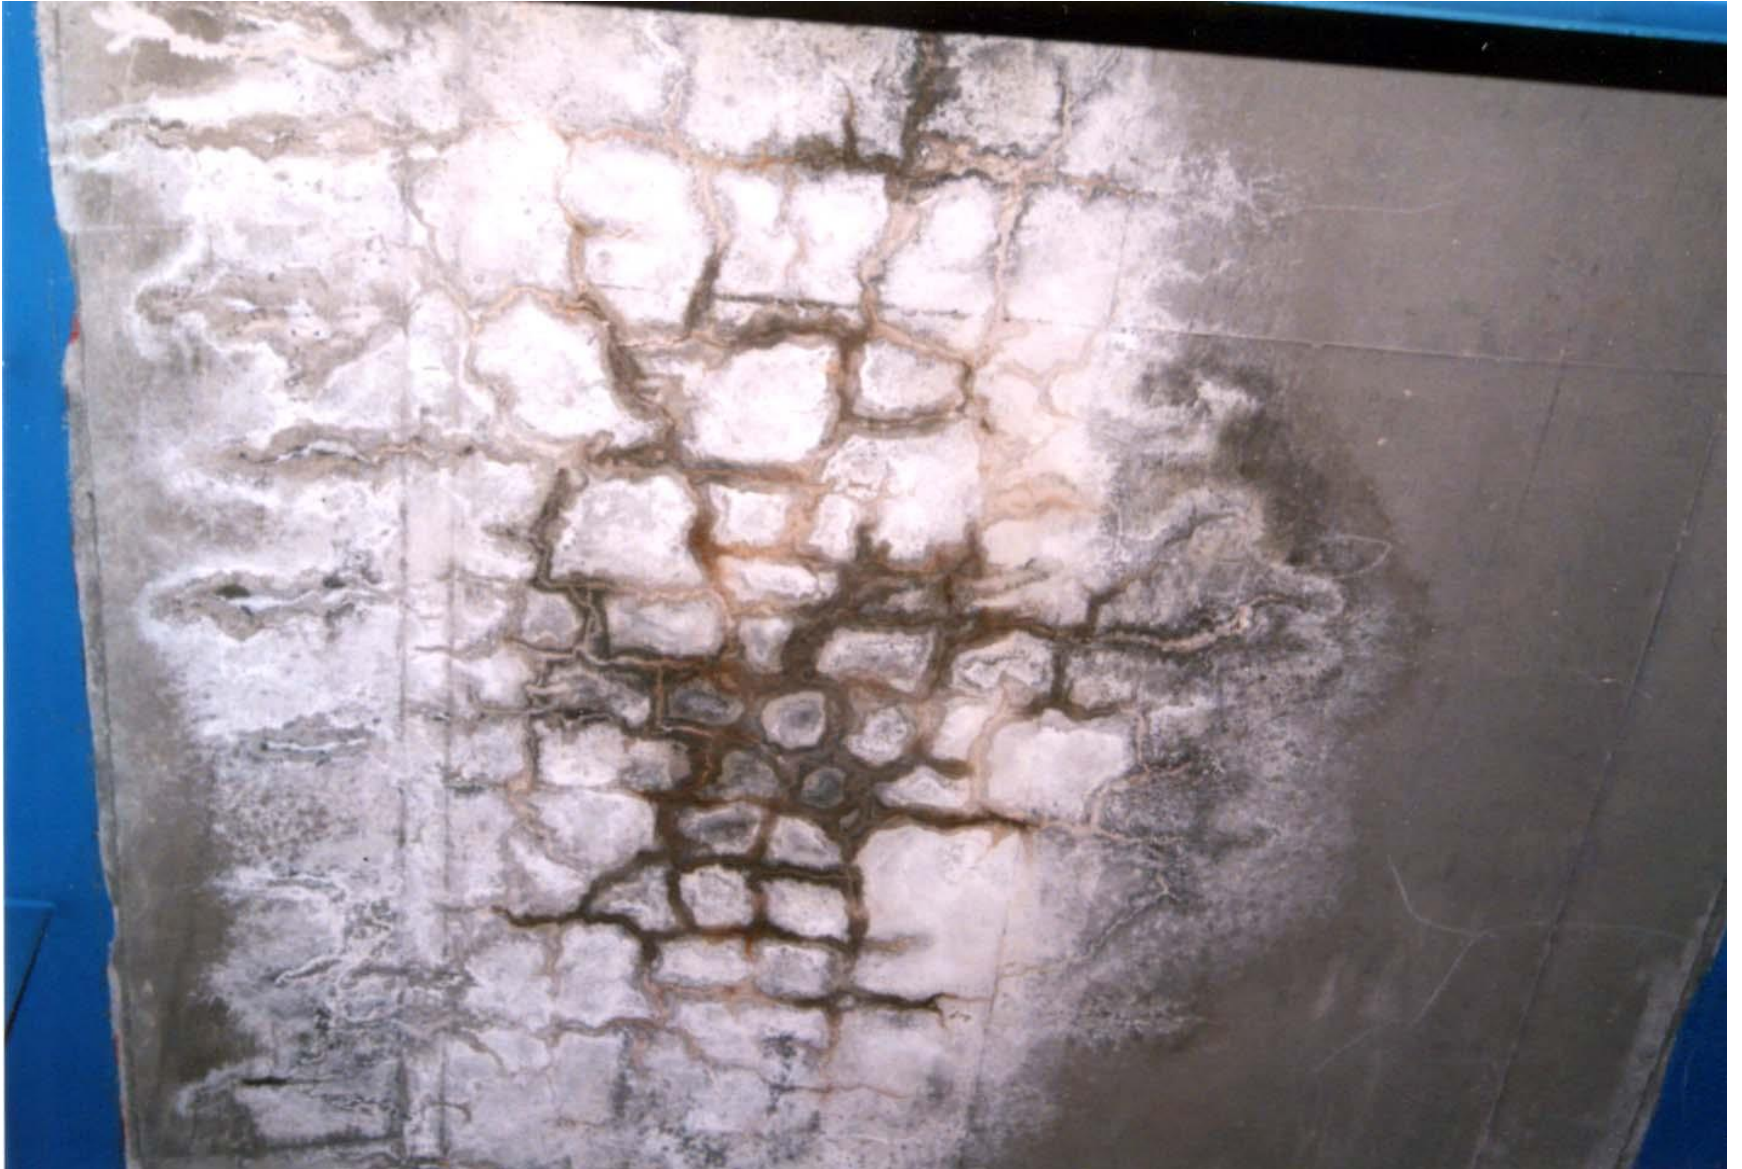
# サイコロ状のブロック化した状況

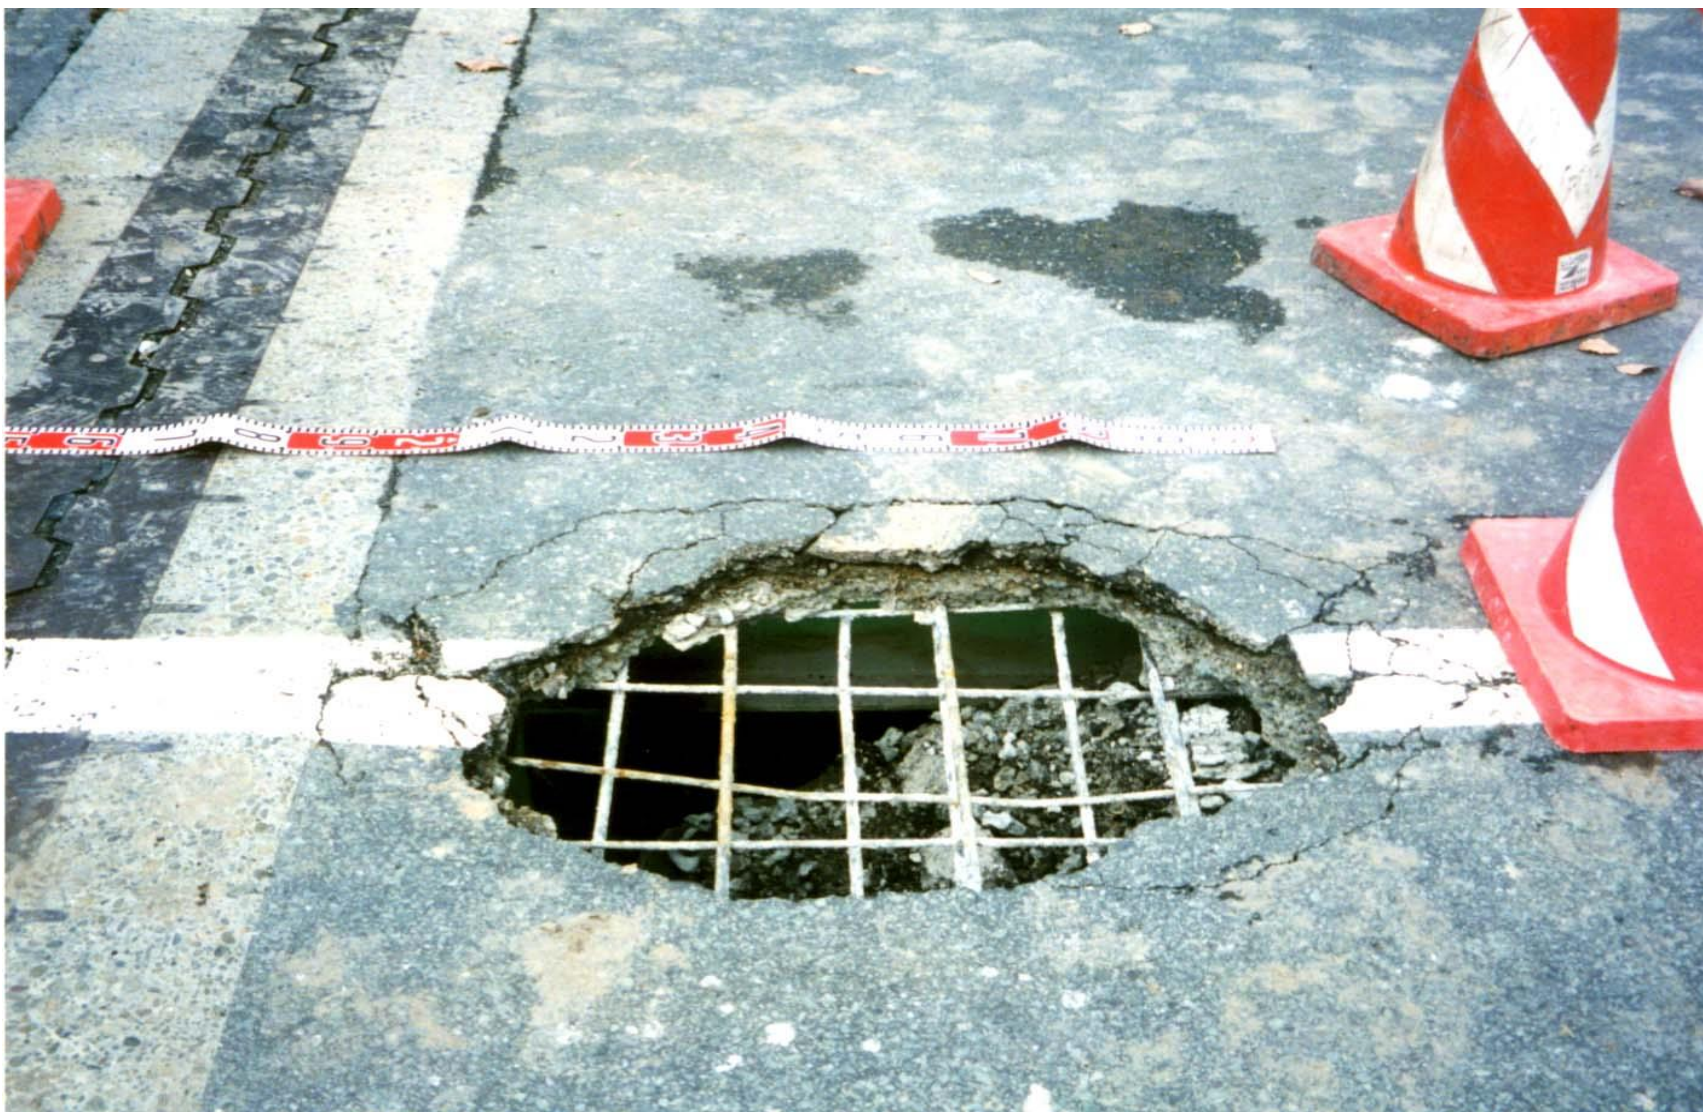
## 抜け落ちた状況

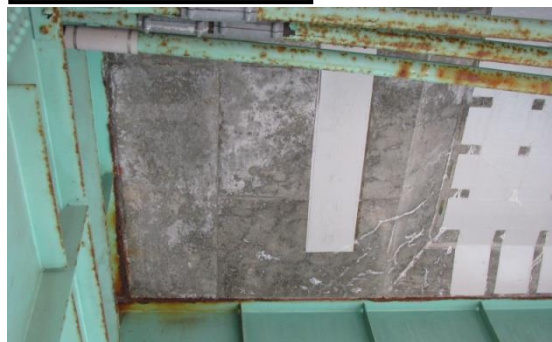
床版抜落ち

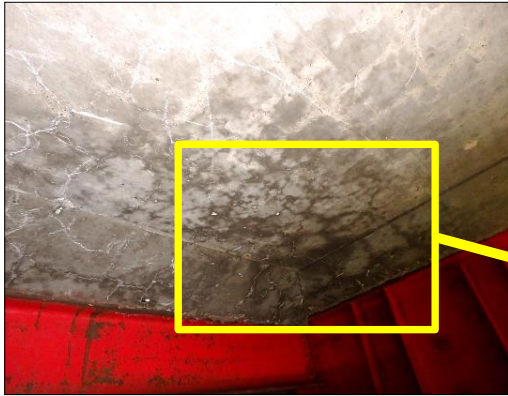
- ・遊離石灰を伴う2方向床版ひびわれ(幅0.2mm)が見られる。
- ・乾燥収縮や疲労ひびわれに橋面防水層、伸縮装置の劣化により橋面水が浸透して遊離石灰が生じたと推定。

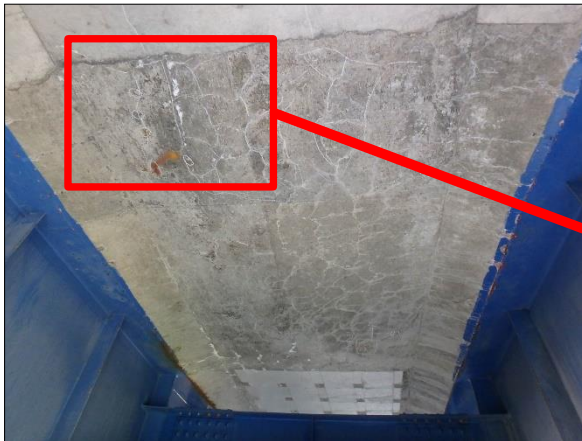
- ・RC床版に2方向の床版ひびわれ(幅0.2～0.3mm、ひびわれ間隔200～500mm)、ひびわれの交点には角落ち、局部的に錆汁。遊離石灰は乾燥している。
- ・疲労が原因と推定。
- ・ひびわれの擦り磨きが生じているため、橋面防水層が劣化すると床版が急激に脆弱化する懸念がある。

拡大写真(角落ち、錆汁)

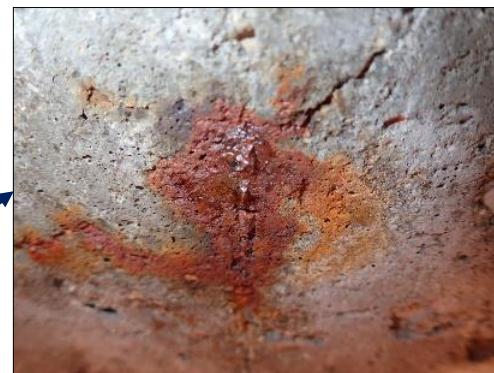
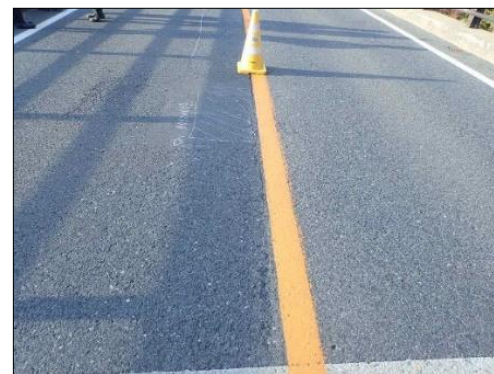
- ・床版下面に2方向床版ひびわれ(幅0.1mm)を伴う広範囲のうき、一部に錆汁。
- ・施工時の締め固め不良部に橋面水が浸透して遊離石灰、うきが生じたと推定。
- ・S39年道示適用の床版でうき、遊離石灰、一部に錆汁を伴う2方向床版ひびわれであり、床版の耐荷力が低下している。

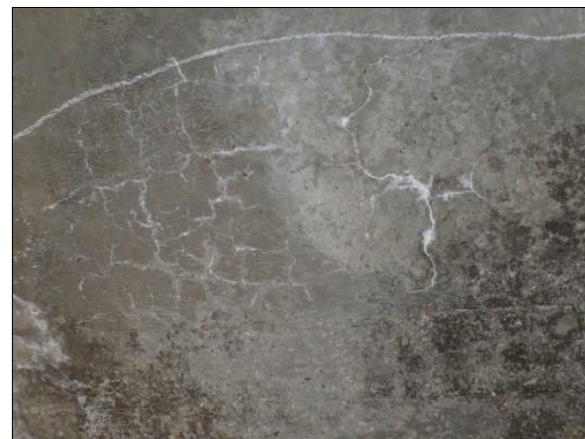
- ・中間床版のセンターライン直下付近に遊離石灰を伴う網目状のひびわれ、広範囲のうき。
- ・舗装打継目から橋面水が浸透し、凍害や鉄筋の腐食膨張により生じたと推定。

橋面上の損傷状況

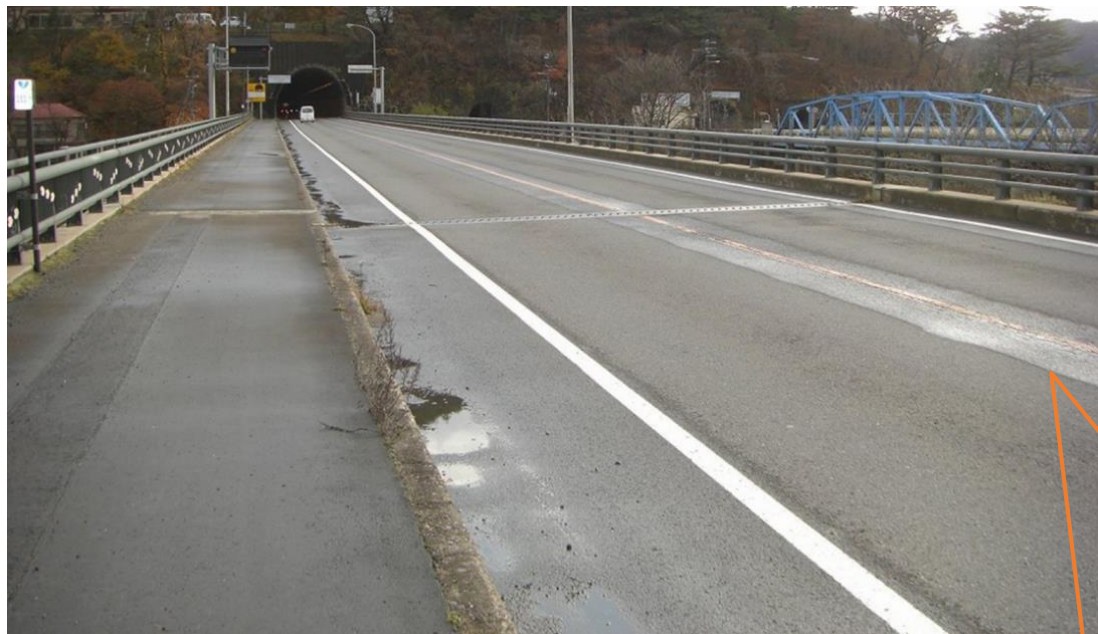
# 舗装打継ぎ目の漏水

雨上がり、センターライン付近に滲み出す水の意味は？

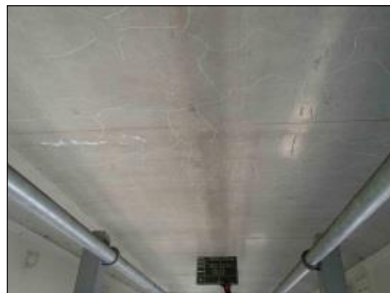
張出床版のひびわれ

・中間床版全体に2方向ひびわれ(幅0.1~0.35mm)、間隔0.25~0.3m程度。角落ちは見られない。

- ・冬期施工の養生期間や脱型時の外気との急激な温度差などへの配慮不足  
→収縮等によりひびわれが発生
- ・現時点でのひびわれは輪荷重の繰返しによるものではない。角落ち等も見られない。  
→床版の耐荷性能が著しく低下している状況ではないと推定する。

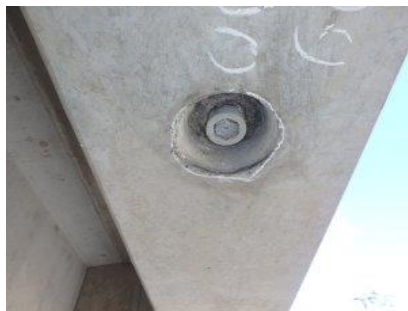
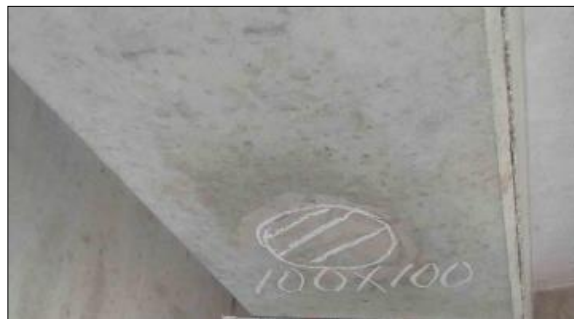
剥離部 拡大写真

主桁下面のPC鋼材バンドアップ装置の跡埋め部  
→叩き落とし作業により剥離

- 主桁製作時の跡埋めモルタルの接着不良によるものと推定
- 鋼材の露出はみられないが、直下が車道であり、**第三者被害予防の観点から剥落防止対策**が必要。

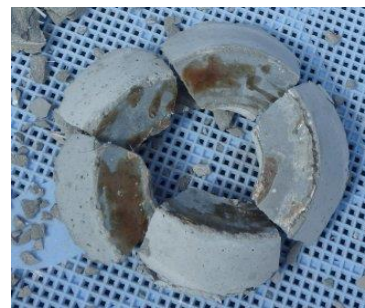
叩き落としたモルタル片  
接着剤が剥がれている  
モルタルには繊維が混入されている

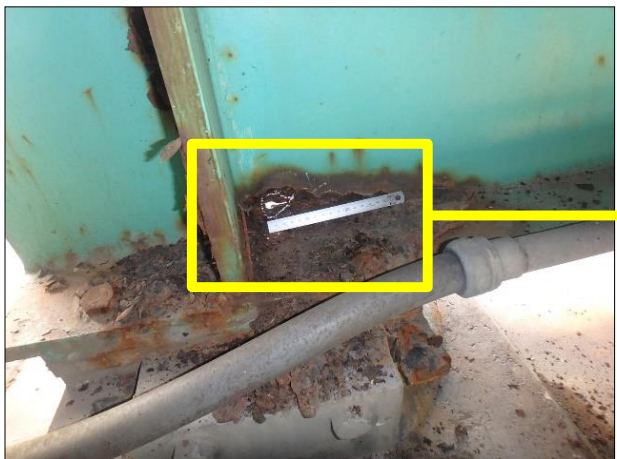
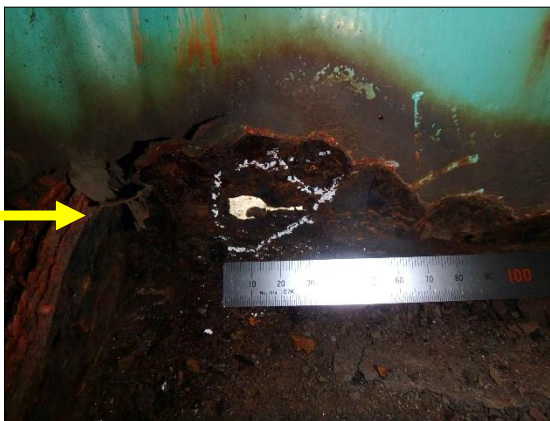
ウェブの欠損状況

- 主桁端部に板厚減少を伴う腐食、ウェブに欠損

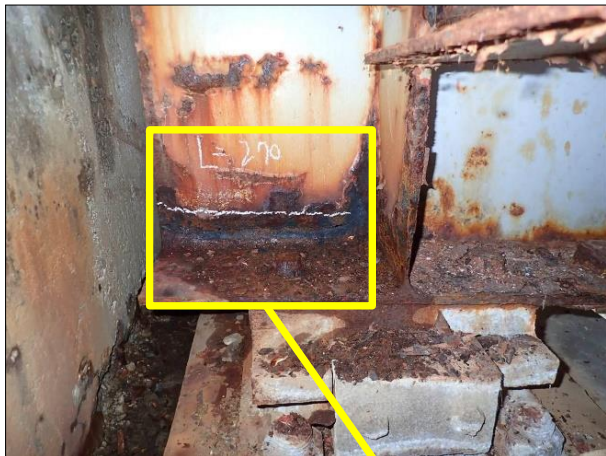
前回点検(5年前)  
腐食のみ

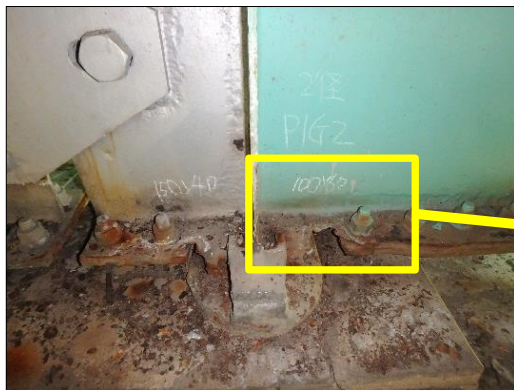
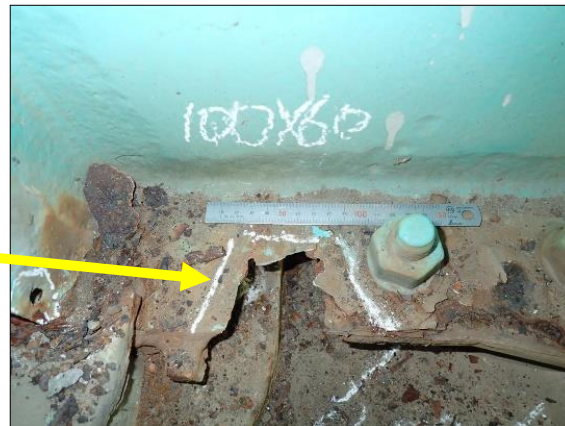
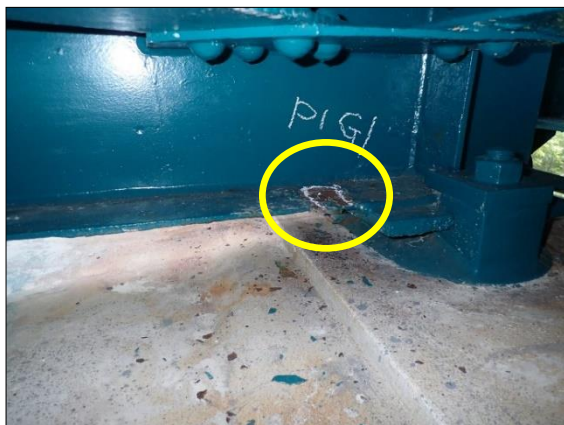
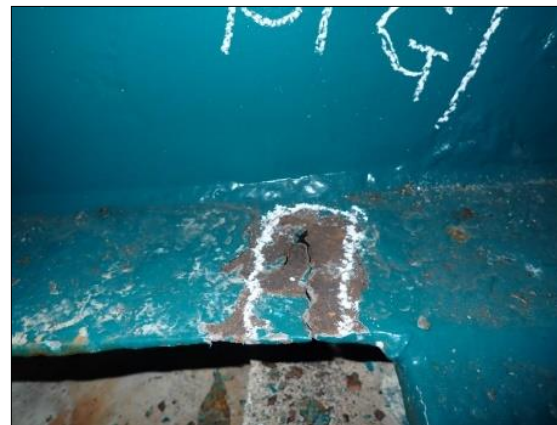
腐食・減肉および鋼製支承の機能低下による疲労亀裂の発生

- 腐食による断面欠損部にそのまま塗装
- 支承本体の上沓(ソールプレート)に近接した箇所であり、支点反力を受ける箇所に近接しており、速やかに補修が必要。

主桁下フランジに著しい欠損が見られる

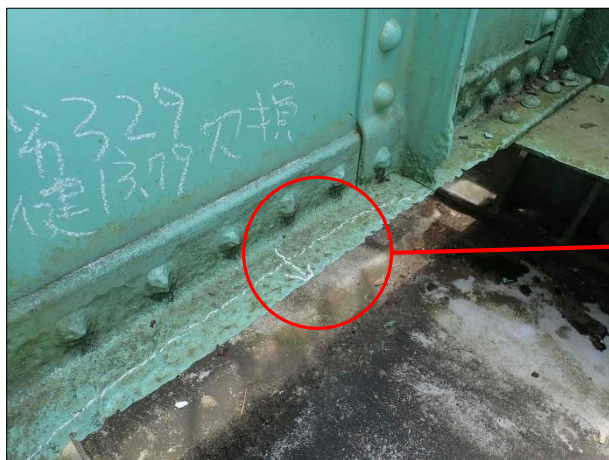
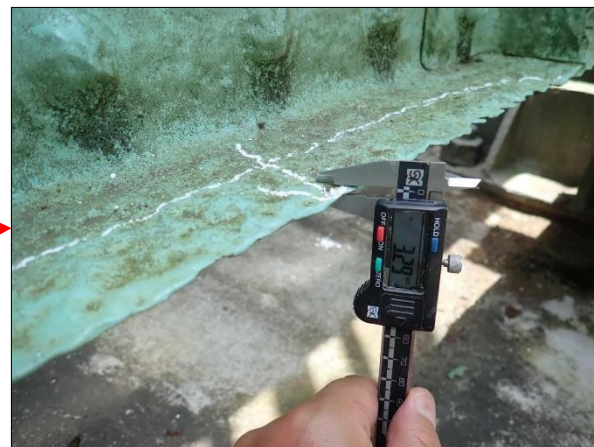
- 下フランジの断面減少
- 腐食による断面欠損部にそのまま塗装

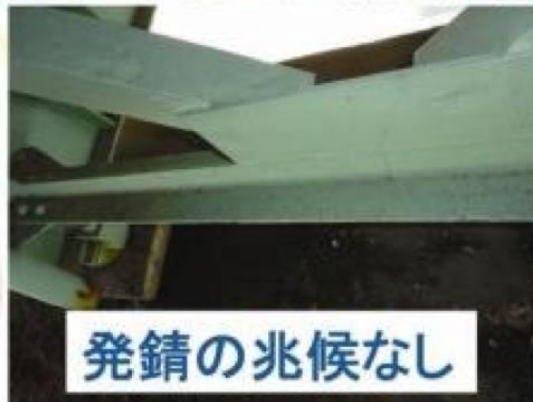
1種ケレン(Rc-I)実施箇所

発錆の兆候なし

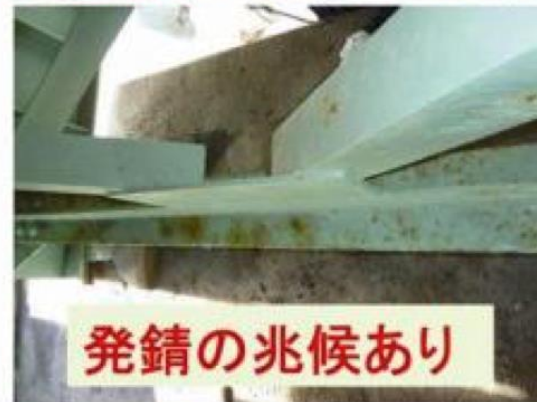
3種ケレン(Rc-III)実施箇所

発錆の兆候あり

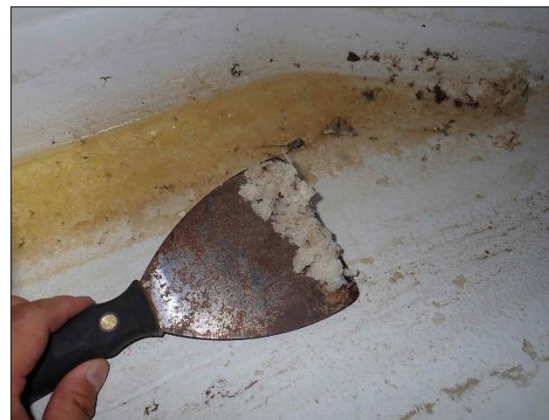
- 主桁箱桁内部の底版に滞水跡、塩分の堆積。
- 排水管引込開口部から飛来塩分や凍結抑制剤の塩分を含む雨水の浸入と推定

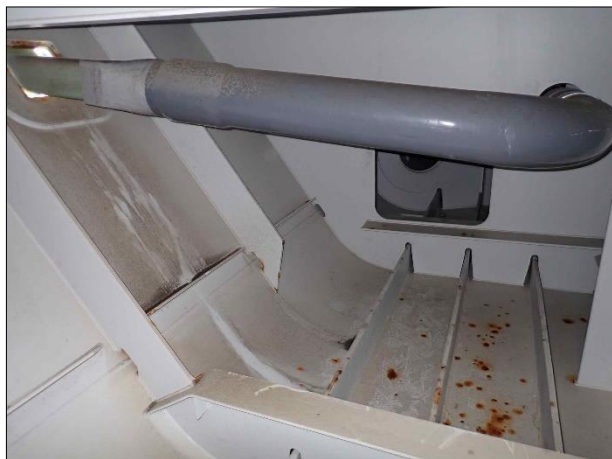
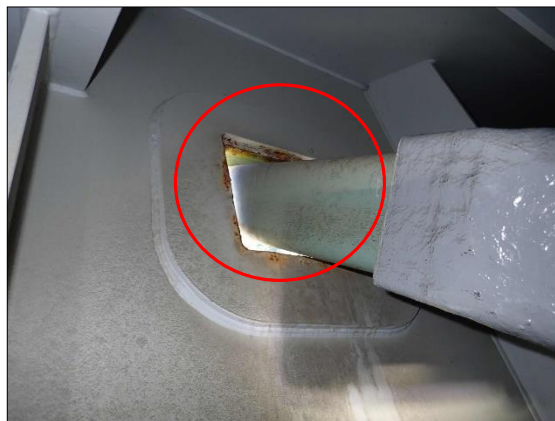
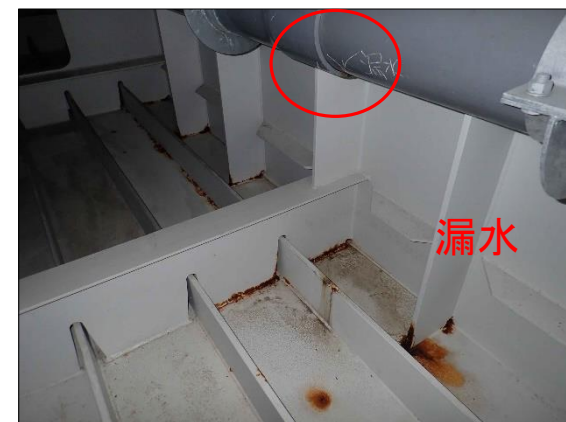
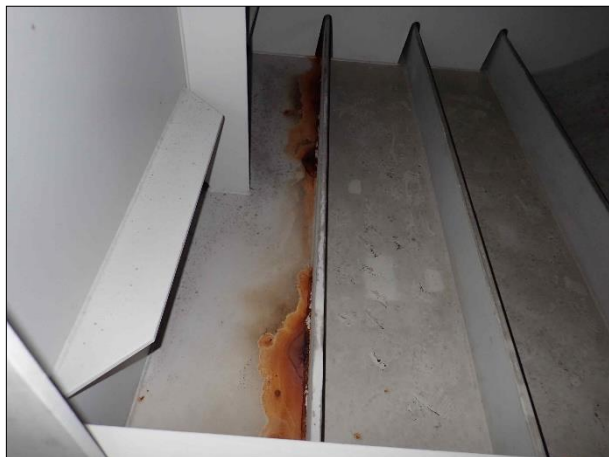
- G2主桁箱桁内下フランジの塗膜に膨れ、腐食。
- 排水管引込み開口部や桁側面マンホールからの飛来塩分の侵入、雨水吹込みによるものと推定。

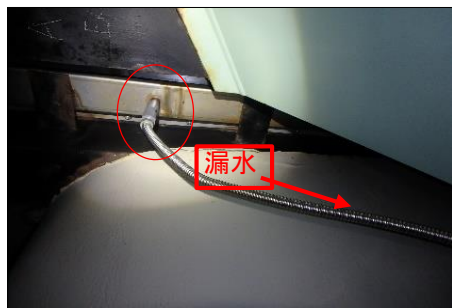
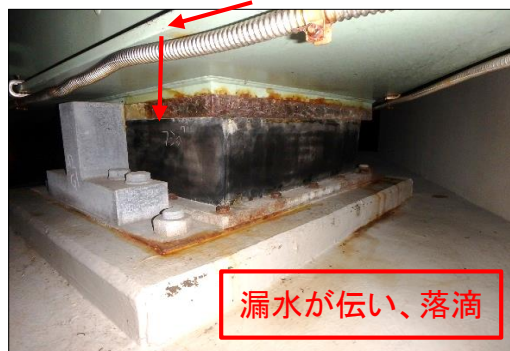
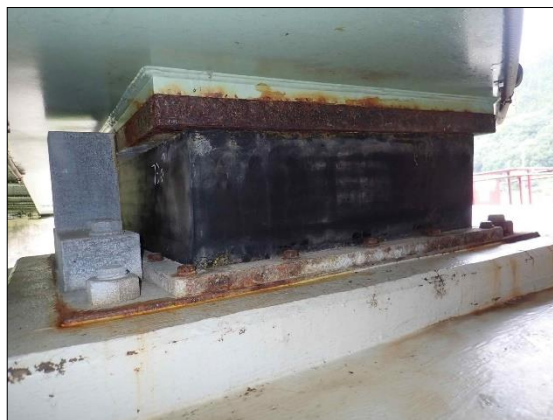
- 支承の上沓、ベースプレートに腐食。
- 近傍のスラブドレーンからの漏水が、導水管を伝って落滴している。凍結抑制剤の塩分を含んだ橋面水の影響で腐食したと推定。

上沓の腐食

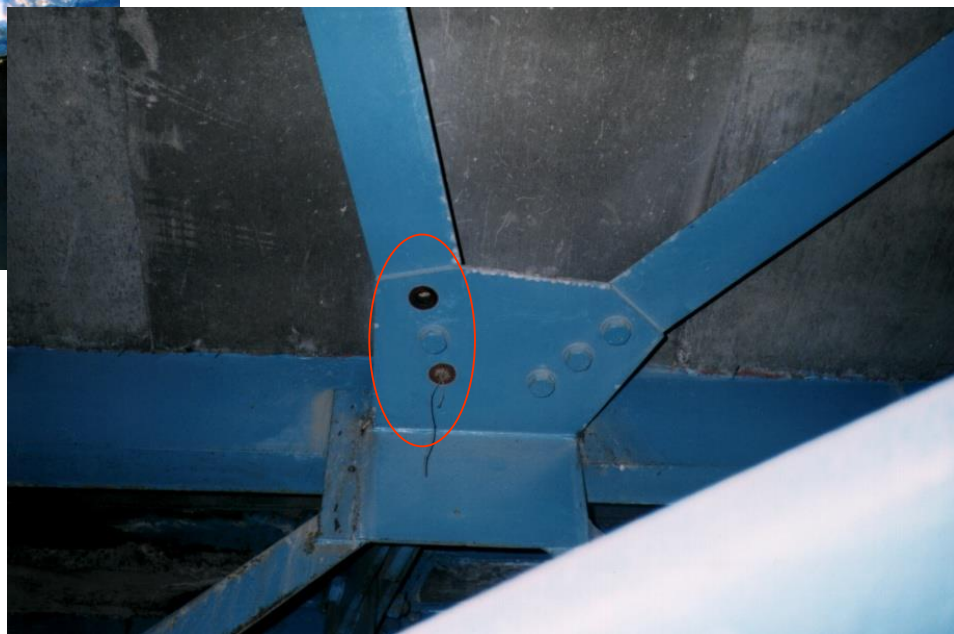
横構ガセット部

- F11Tの遅れ破壊による脱落事例が多い。
- 直ちに落橋にいたることはないが、第三者被害を防止する対策が必要。
- 脱落対策は、原則としてはF10Tへ取り替えるのがよい。取り替え順序は、詳細に検討する必要がある。

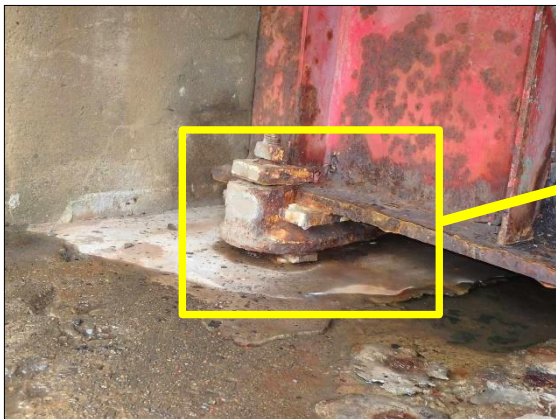
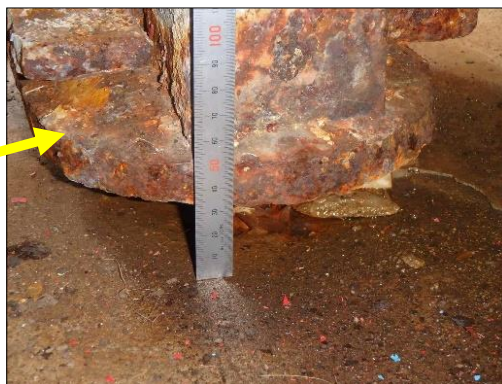
- ・ 支承沓座モルタルに欠損、下沓に隙間が生じ、リブが露出。
- ・ 伸縮装置からの漏水により凍害が生じ、欠損に至ったと推定。

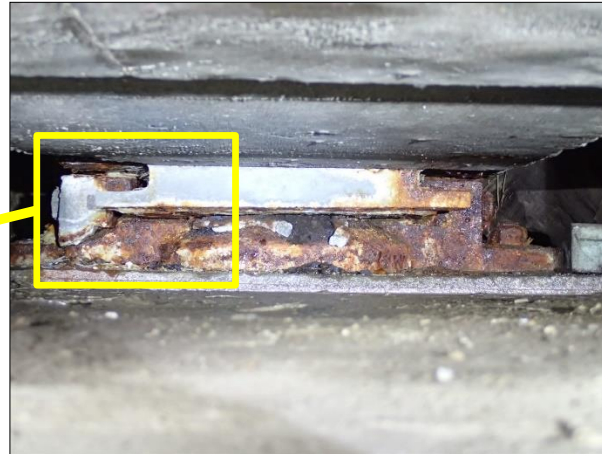
- ・ 支承サイドブロックに破断が見られる。

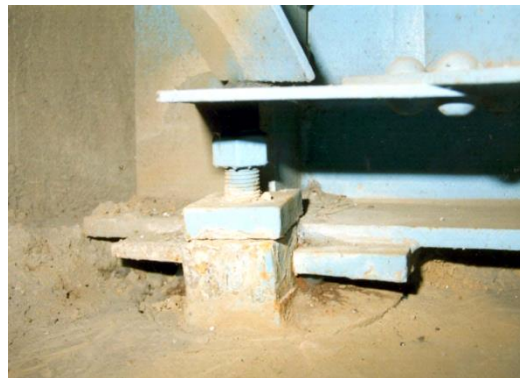
支承のボルトが抜け出している

伸縮装置に段差があれば支承の沈下または下部構造の沈下などの原因が考えられるので、詳細な調査を実施し、補修・補強対策の検討が必要
